ПАСПОРТ

I. НАИМЕНОВАНИЕ ПАМЯТНИКА Колокольня с корпусамиII. ТИПОЛОГИЧЕСКАЯ
ПРИНАДЛЕЖНОСТЬ

III. ДАТИРОВКА ПАМЯТНИКА (или дата исторического события, с которым связано возникновение памятника — для памятников истории) Колокольня — Вторая половина ХУП в., корпуса — 1948-1951 гг.
V. АДРЕС (местонахождение) ПАМЯТНИКА г. Псков, Советская ул., д. 18

Колокольня с корпусами

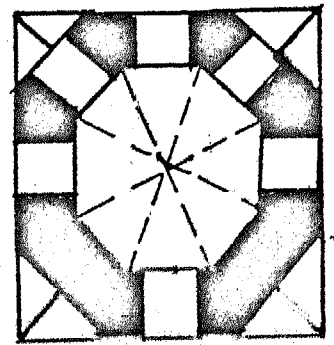
ПЛАН ПО ЗВОНУ КОЛОКОЛЬНИ

Кубический объем первого яруса несет на себе восьмигранный объем яруса звона, каждая грань которого /за исключением двух - ю.-в., и с.-в./ имеет проемы с арочными перемычками и лопастными завершениями. Проемы имеют ограждения, состоящие из деревянных балясин и поручня. У пят арочных перемычек массивные деревянные балки для колоколов. Над балками металлические стяжки. Над проемами звона

проходит декоративный пояс, состоящий из двух рядов валиков, повторяющих форму арок и расположенных один над другим. Завершает колокольню восьмигранный каменный шатер, углы которого с наружной стороны подчеркнуты ребрами. В нижней части граней - слухи, проемы их с арочными перемычками, декорированы наличниками в виде пилястр с перехватами, несущих профилированный карниз и лопастное завершение.

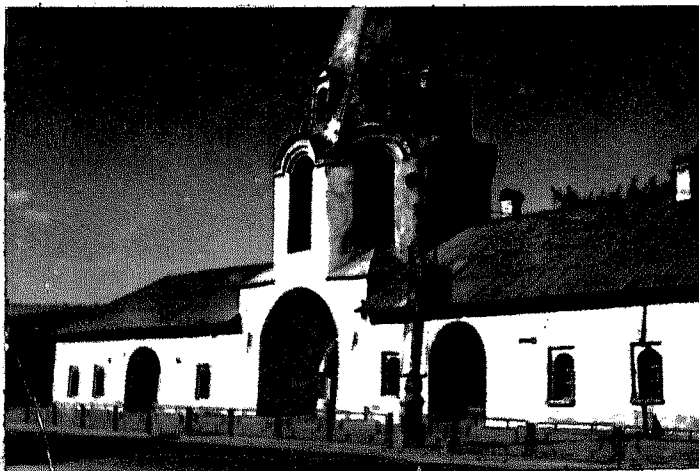
Фото или схематический план

Краткое описание
 Колокольня с корпусами расположена на Советской улице, на которую обращены западными фасадами.

Колокольня — двухъярусная, надвратная, шатрового типа. В основании ее — четверик, несущий восьмерик яруса звона, завершенный восьмигранным каменным шатром с барабаном и главой.

В центральной части четверика — сквозные врата сложной формы. Членика из известняковой плиты, оштукатурена и побелена. Размер: 10 x 7 м.

Корпуса — примыкают к северному и южному фасадам колокольни. Это — одноэтажные, Г-образные в плане постройки с двух и трех-скатными черепичными кровлями. На западных фасадах наводятся ворота.

Материал — известняковая плита, стены оштукатурены и побелены.
