П А С П О Р Т

I. НАИМЕНОВАНИЕ ПАМЯТНИКА Церковь Пимокентьевская

Вкладыш №1 к паспорту: Церковь Иннокентьевская

УЧЕТНАЯ КАРТОЧКА

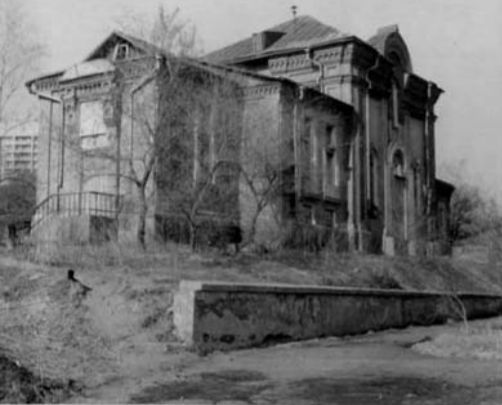
Краткое описание

Здание находится в центре города, в 50 м к юго-западу от ул. Тургенева, в глубине квартала. Здание из красного кирпича, частично оштукатурено, в русском стиле. Симметричное в плане. Объемно-пространственная композиция состоит из расположенных последовательно вдоль оси объемов колокольни (нижний ярус), придела и храма с алтарной частью в виде пятигранной апсиды с приделами с двух сторон. Объем храма перекрыт четырехскатной крышей, остальные объемы — двускатной. Объем храма декорирован широким карнизным поясом с фронтоном в виде кокошника в центре каждого фасада (кроме западного). Углы храма акцентированы пилястрами. Южный и северный фасады храма расчленены в два яруса вытянутыми циркульными окнами с наличниками

в виде кокошников, и прямоугольными нишами в центре, обрамленными наличниками и плоским порталом с циркульным завершением. Приделы и ярус колокольни расчленены широкими прямоугольными окнами. Грани апсиды с юго-восточной и северо-восточной стороны расчленены широкими циркульными окнами, с восточной стороны — на втором этаже прямоугольным. На первом этаже — дверной проем. Основные размеры в плане 12×30 м.
