ПАМЯТНИКИ ИСТОРИИ И КУЛЬТУРЫ СССР  
(недвижимые) 3310066001

# П А С П О Р Т

I. Наименование памятника Богдельман.

IV. Адрес (местонахождение) памятника Владимирская обл., г. Гусь-Хрустальный  
(АССР, край, область, район, автономия, обл.)

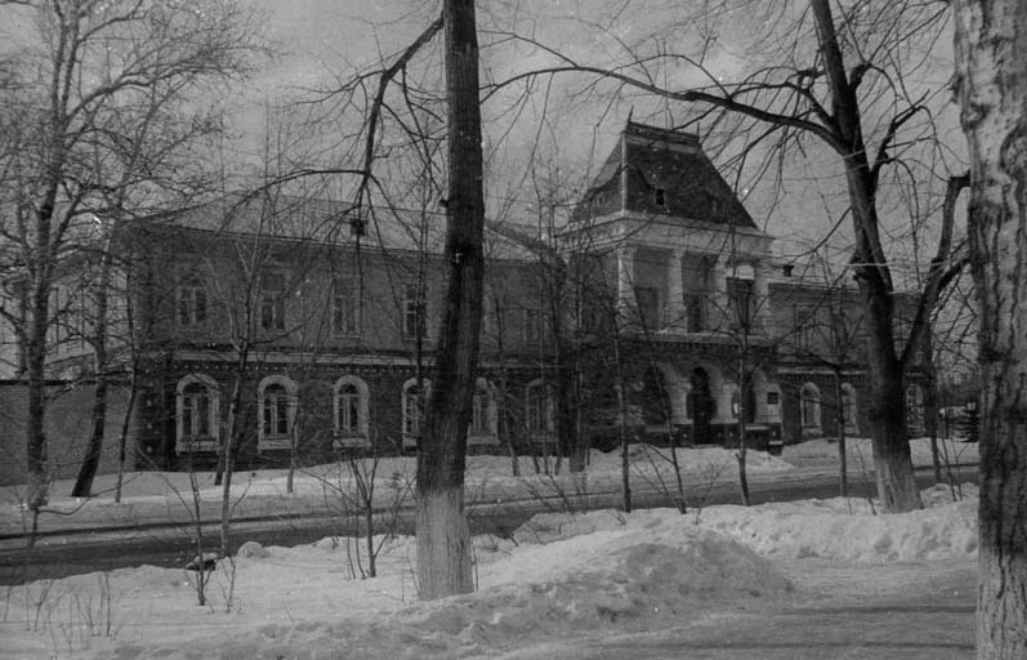
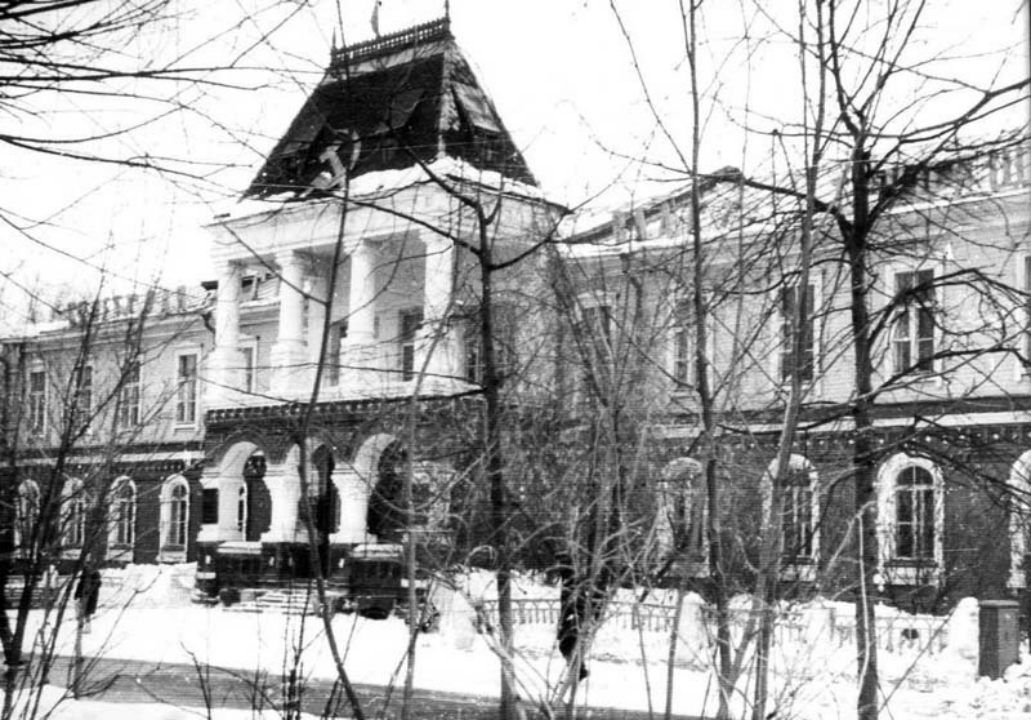
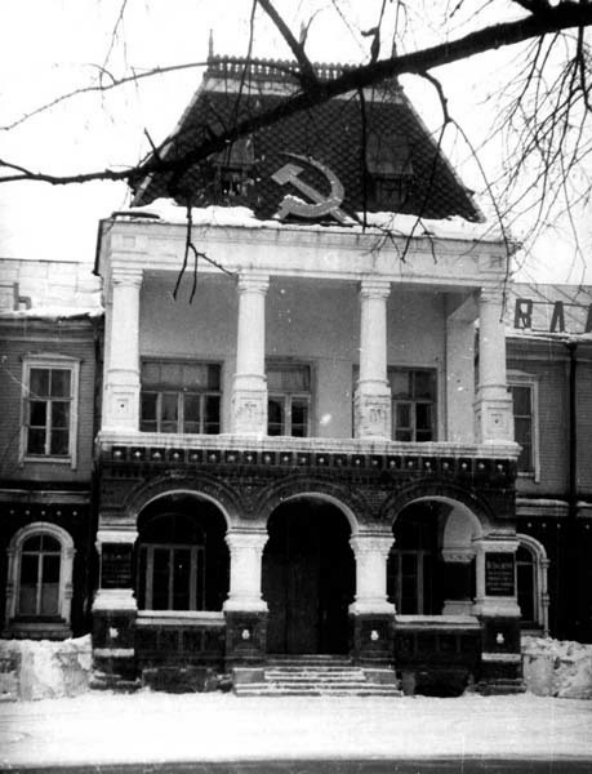
Здание богадельни поставлено на юго-западной стороне соборной площади, квадратной по форме. Рядом по площади проходит дорога, соединяющая ул. Каднича с ул. Вокзальной. Здание обращено главным фасадом на площадь и на собор. Первый этаж, полуподвал и частично второй этаж сложены из кирпича размером 250x125x70мм в лицевой кладке с разделкой швов в форме валика. Из кирпича выложены наружные и внутренние стены. Второй этаж деревянный, рублен из бревен в обде и на фасадах обшит аккуратным тесом горизонтальными полосами. Выпуски бревен также обшиты тесом, но доски здесь положены вертикально. Перекрытия подвала кирпичные сводчатые; у первого и второго этажей плоские деревянные. Крыльцо скатное, железное по деревянным опорам на основном помещении и шатровое, железное в нашку, на крыльце. /См. вкладку/

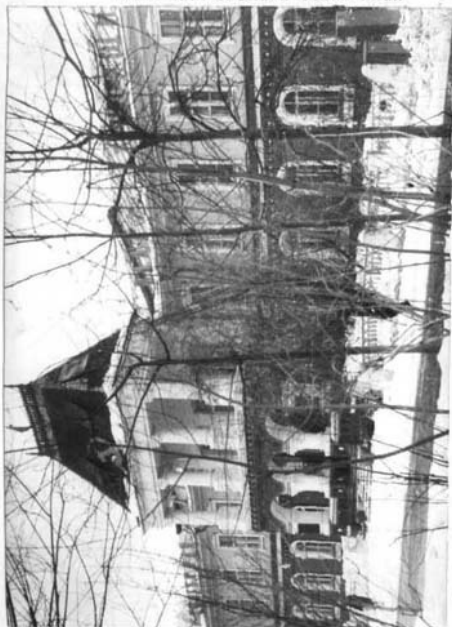
Фото или схематический план

Здание поставлено на юго-западной стороне соборной площади "лицом" к собору.

Здание двухэтажное с подвалом. Наружные и внутренние стены первого и частично второго этажей из красного кирпича. Стены второго этажа бревенчатые с обшивкой тесом. Перекрытия деревянные. Кровля железная по деревянным стропилам. План здания Т-образный. Главный фасад имеет симметричное построение. В центре располагается большое двухъярусное крыльцо с аркадой в первом этаже и колоннадой во 2-м, с шаровой кровлей, завершенной кованым ажурным гребнем. Боковые крылья здания двухэтажные. По всему периметру здания проходит декоративный пояс из ряда пилястр и поребрика. Планировка здания коридорная. Коридор располагается вдоль дворового фасада.

Характерный для города Гусь-Хрустального памятник кон. XIX в. псевдорусского стиля.
