## П А С П О Р Т

монастырь Валаамский Спасо-Преображенский  
скит Святоостровский /Александра Свирского/

I. НАИМЕНОВАНИЕ ПАМЯТНИКА церковь Александра Свирского

### УЧЕТНАЯ КАРТОЧКА

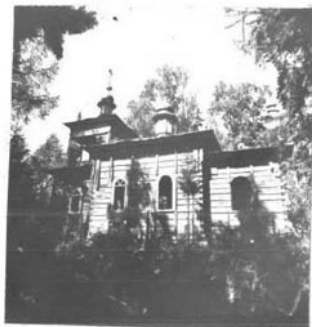
Фото или схематический план

Церковь является композиционным центром ансамбля одноименного скита. Она стоит на вершине острова в окружении леса, дополненного искусственными посадками. Церковь представляет собой четырехгранный прямоугольный в плане объем, к которому с западной стороны примыкает также прямоугольный в плане четырехгранный объем двухъярусной колокольни, а с востока четырехгранный объем алтарной апсиды. Вход в церковь решен в виде открытого крыльца на двух пилястрах и двух колоннах, перекрытого на два ската. Церковь одноглавая, рублена из бруса и обшита тесом. Колокольня перекрыта четырехскатной крышей с луковичной главкой на глухом восьмигранном барабане. Основной объем церкви также перекрыт четырехскатной крышей и завершен луковичной главкой на глухом восьмигранном барабане. Аналогичное завершение имела и алтарная апсида. Декоративное решение церкви лаконично. Углы всех ее объемов имеют пилястры; по верху объемов проходит резной карниз. Длина церкви — 16 м, ширина — 6,5 м, высота — 12,5 м.
