Адрес Алтайский край, Заводской район, с. Гуниха
(АССР, край, область; район, автономная обл.; национальный округ; населенный пункт)

УЧЕТНАЯ КАРТОЧКА

I. НАИМЕНОВАНИЕ ПАМЯТНИКА Братская могила партизан

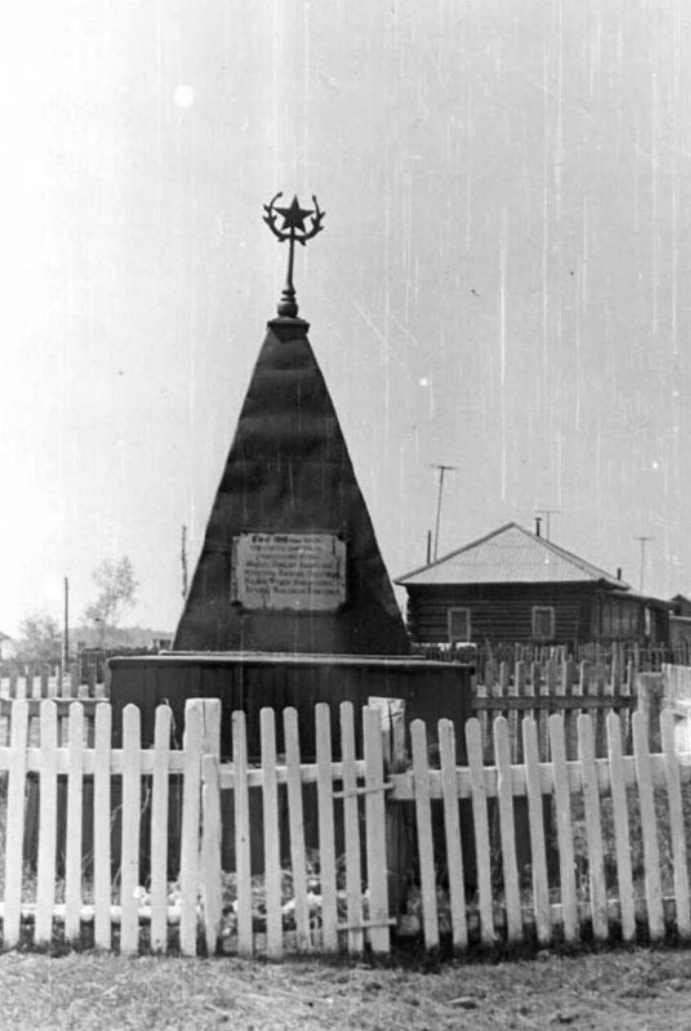
Могильного холма нет. Памятник сделан в форме усеченной пирамиды на 2-х ступенчатом прямоугольном постаменте. Памятник увенчан 5-ти конечной звездой в металлическом обрамлении. На лицевой стороне памятника имеется мемориальная доска (фанера, 0,6м x 0,4м) с текстом: "В 1919 г. здесь похоронены участники гражданской войны Михеев М.А., Кочегаров В.С., Колбин Ф.И., Лопатин В.Е."

Памятник изготовлен из листового железа, постамент - левенный.

Размеры постамента - 1-я ступень - 2,5м x 2,5м x 0,4м;

2-я ступень - 1,7м x 1,7м x 0,5м.

Размеры памятника - 1,2м x 1,2м x 1,5м.

Могила огорожена деревянной оградой размером 8м x 8м x 1,2м

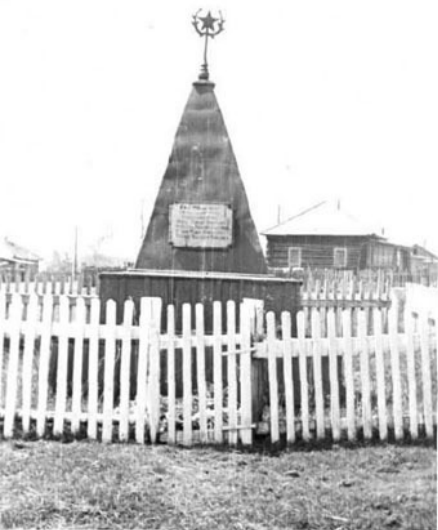
Фото или схематический план

Могильного холма нет. Памятник в форме усеченной пирамиды на 2-х ступенчатом прямоугольном постаменте. Памятник увенчан 5-ти конечной звездой в металлическом обрамлении. На лицевой стороне памятника и ется мемориальная доска (фанера, 0,6м х 0,4м) с текстом: "В 1919 г. здесь похоронены партизаны гражданской войны Михаил М.А., Кочегаров В.С., Колбин Ф.М., Лопатин В.Е."

Памятник изготовлен из листового железа. постамент-деревянный. Размеры постамента: 1-я ступень-2,5м х 2,5м х 0,4м; 2-я ступень-1,7м х 1,7м х 0,5м. Размеры памятника - 1,2м х 1,2м х 1,5м. Могила огорожена деревянной оградой размером 8м х 8м х 1,
