УЧЕТНАЯ КАРТОЧКА Пустынь Задне-Никифоровская.

I. НАИМЕНОВАНИЕ ПАМЯТНИКА Перковь Всех Святых

III. ДАТИРОВКА ПАМЯТНИКА 1856г.

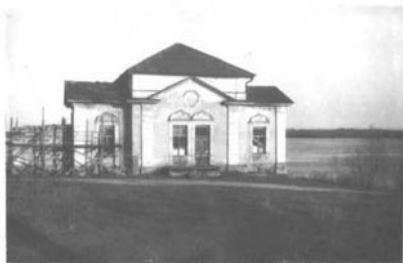
Фото или схематический план

хорошее	среднее	бл.кое	аварийное
		+

Автор проекта неизвестен, построена в 1892 г. Перевоз, Петрозаводск, сооружена из кирпича, оштукатурена, первоначально представляла собой блокировку храма колокольного звона, состоящую из алтаря, кафоликона, притвора и сеней-палаты с надстроенной колокольной. Кубический, более широкий объем храмового помещения покрывает 4-х скатной стропильной крышей. Первоначально он завершался пятиглавием. Алтарь и притвор-прямоугольные в плане, с двухскатными крышами, первоначально так же увенчанными главками. Архитектурный облик в целом отразил в себе влияние различных стилей, упрощенных в процессе исполнения местными мастерами. Гладкие плоскости фасадов разделены рустованными и простыми лопатками, стены венчает несложный классический карниз. Наиболее богато декорировано выглядят окна, имеющие рустованные наличники, сводчики с килевидным завершением.

Несмотря на значительные утраты внешнего облика, представляет ценность как каменная "внестилевая" культовая постройка XIX в., являющаяся неотъемлемой частью монастырского комплекса.
