П А С П О Р Т

I. НАИМЕНОВАНИЕ ПАМЯТНИКА Замок на скале. Башня боевая.II. ТИПОЛОГИЧЕСКАЯ
ПРИНАДЛЕЖНОСТЬ

XIV-XVII вв.IV. АДРЕС (местонахождение) ПАМЯТНИКА Чечено-Ингушская АССР, Советский р-н,
ул. Малхиста, долина р. Мешехи, сел. Мешхи.
(АССР, край, область, район, автономная обл.,

УЧЕТНАЯ КАРТОЧКА

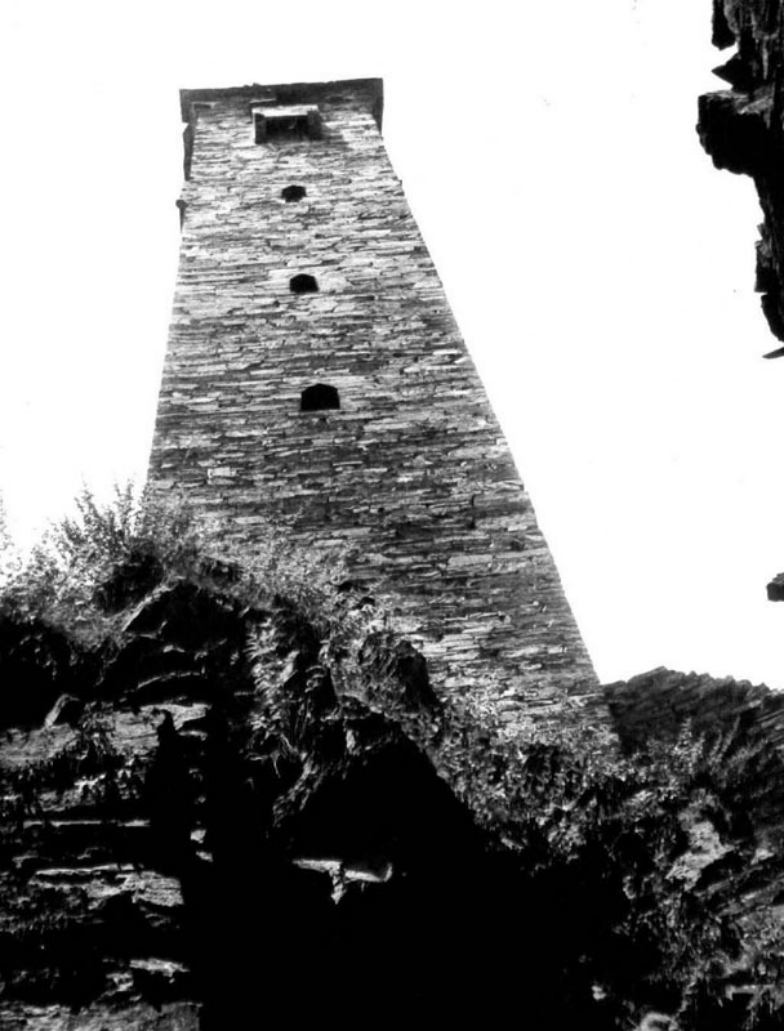
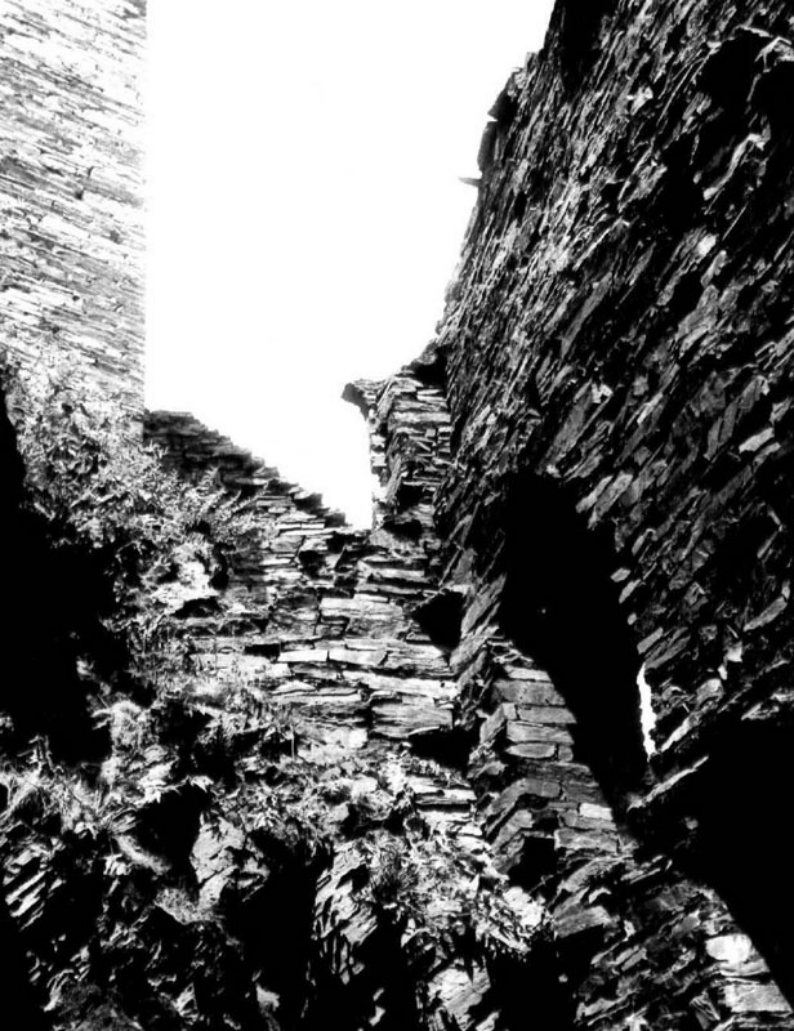
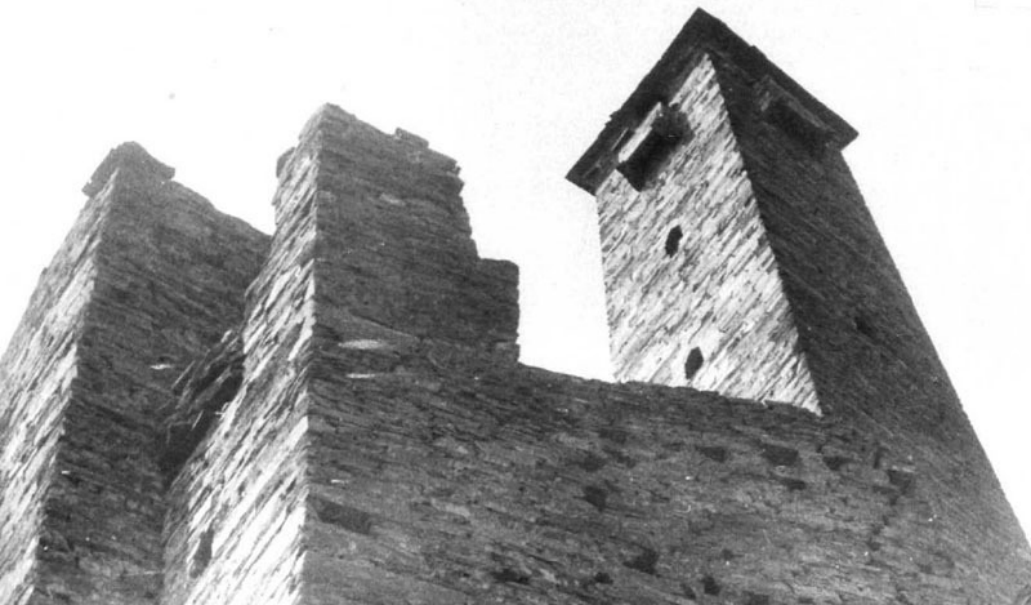
Утрачена большая часть межъярусных перекрытий.

Боевая башня является главной ~~выступом~~ постройкой замкового комплекса сел. Мешхи. Она виртуозно водружена на выходе скальной породы на склоне левого берега р. Мешехи. Имеет компактный /4,5х4,5м/ квадратный план при значительной высоте суживающегося кверху шестиярусного объема, покрытого четырехсторонней ступенчатой кровлей, увенчанной шпилем.

Стены башни тщательно сложены из подтесанных и плотно пригнанных камней сланца на глине. На фасадах местами сохранились следы известковой обмазки. Вход расположен высоко над землей. Он ведет в первый ярус. Проем входа кверху сужен и перекрыт ложной аркой из подтесанных камней фасадной кладки. Изнутри ^{прям} помещен в глубокой стрельчатой нише. В боковых стенах того же яруса устроены мелкие бойницы.

Внутри башни поверхность стен более грубая, зашпаклеванная на высоту трех нижних ярусов. Перекрытие первого яруса опиралось на выступы боковых стен и на центральную балку, концами лежащую на выступающих камнях-консолях, расположенных в центре северной и южной стен. Перекрытие 2-го яруса сохранилось частично, 3-го - полностью. Оно устроено следующим образом: поперек центральной опорной балки лежат более мелкие балочки диаметром 10-12 см, над ними сверху - хворост, и, наконец, настил из драни и коры. По всей высоте башни ее внутренние углы скреплены горизонтальными связками-консолями в виде полочек. Верхний ярус перекрыт ложным сводом. В уровне этого яруса со всех четырех сторон устроены нависные машикули. На главном фасаде башни во 2, 3 и 4-ом ярусах аккуратно выложены небольшие окошки с перемычкой в виде ложной арки. Кроме того в стенах в разных уровнях имеется много бойниц незаметных снаружи.

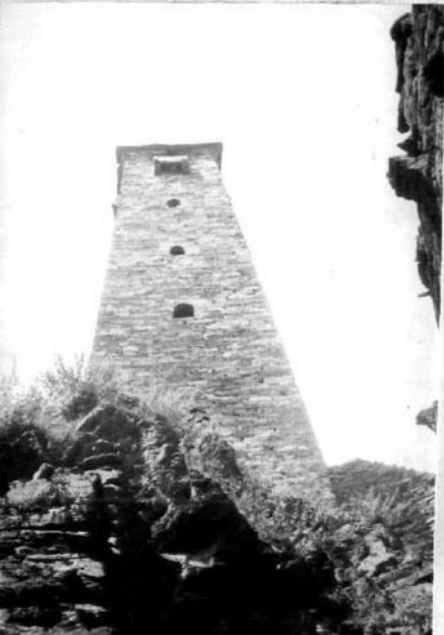
Краткое описание

Боевая башня имеет квадратный план. Суживающийся кверху объем — шестиярусный, перекрыт ступенчатой кровлей, увенчанной шпилем. Стены сложены из плит сланца на глине. Перекрытие 1го яруса опиралось на выступы боковых стен и на центральную балку. Перекрытие 2го яруса сохранилось частично, а 3го — полностью. Верхний ярус перекрыт ложным сводом. В уровне этого яруса с четырех сторон устроены нависные машикули. Памятник представляет большой интерес как один из образцов средневековой постройки, принадлежащей к типу зданий, считаемых вершиной оборонного зодчества в данном регионе.
