ПАСПОРТ

I. НАИМЕНОВАНИЕ ПАМЯТНИКА Спасо - Преображенский монастырь. Канал между о. Московским и о. Валаам.

УЧЕТНАЯ КАРТОЧКА

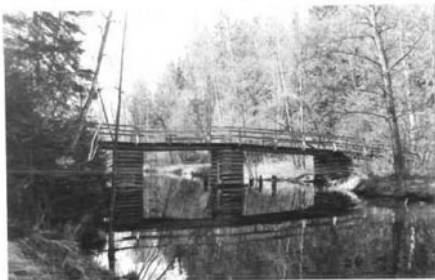
Фото или схематический план

Канал соединяет Ладожское Озеро с внутренним заливом Сисяярви и проходит между островами Московским и ~~Салам~~. Проложен он для обеспечения прохода лодок от монастыря и фермы к Предтеченскому острову не по открытой Ладоге, а по внутренним заливам. Проложен в скальном грунте, берега на некоторых участках укреплены бревнами. У выхода в Ладожское озеро сооружен волнорез забутованный рваным габро-диабазом. На прибрежной скале надпись: "Проведена сия канава в 1859 году". Автор неизвестен, выполнен силами немых рабочих, при настоятельстве игумена Дамаскина.

Протяженность около 200 м.
