ПАСПОРТ

I НАИМЕНОВАНИЕ ПАМЯТНИКА Мост на р. ЧурьегеII. ТИПОЛОГИЧЕСКАЯ
ПРИНАДЛЕЖНОСТЬ

УЧЕТНАЯ КАРТОЧКА

I. НАИМЕНОВАНИЕ ПАМЯТНИКА Мост на р. ЧурьегеII. ТИПОЛОГИЧЕСКАЯ
ПРИНАДЛЕЖНОСТЬ

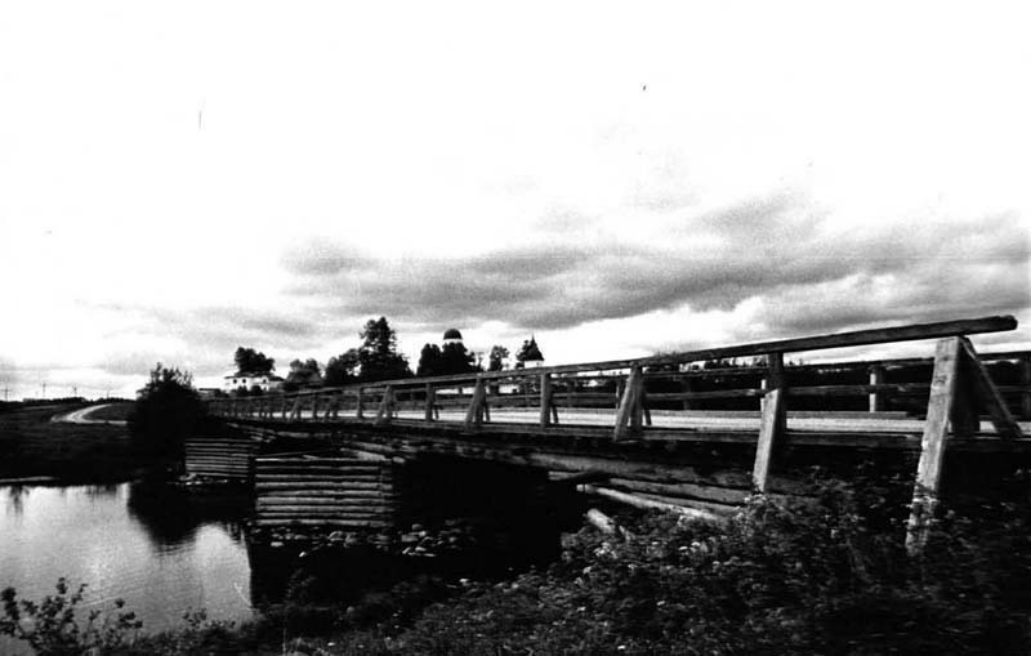
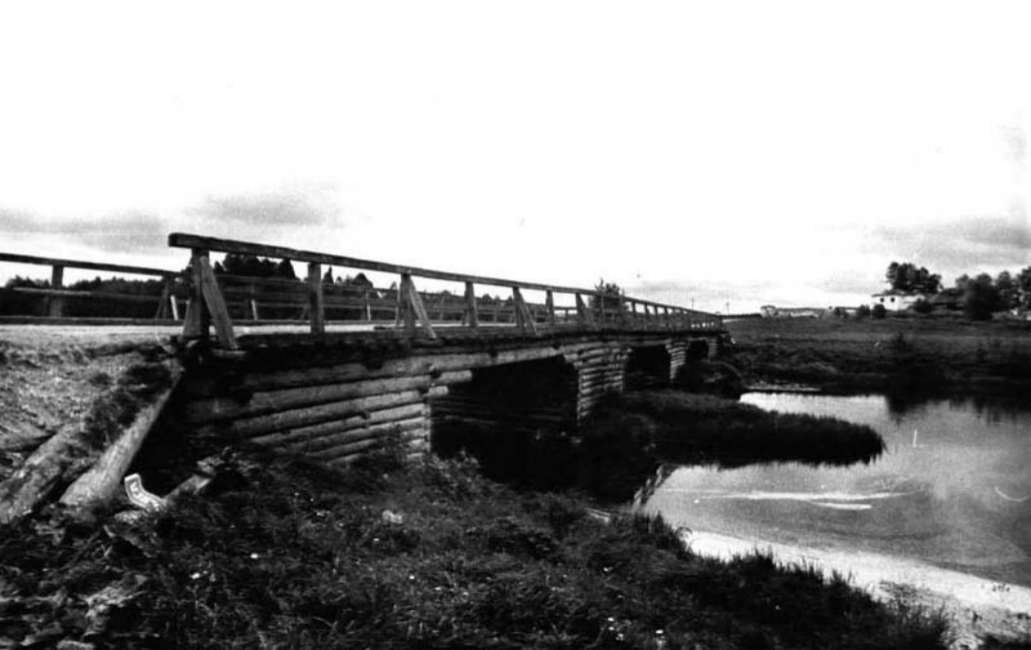
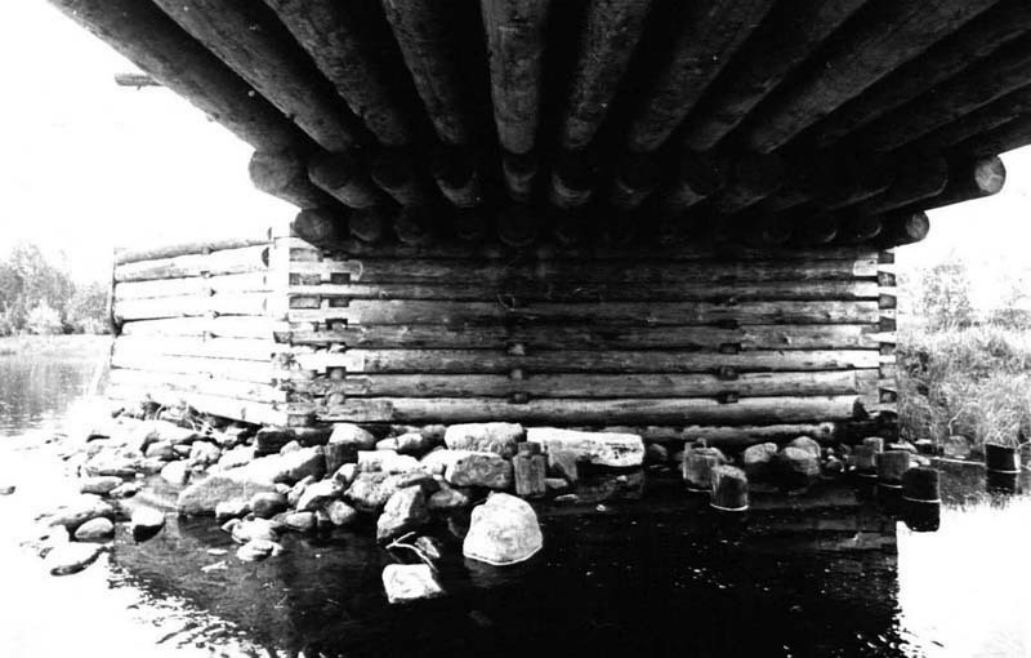
Деревянный трехпролетный мост устроен на ряжах, срубы которых уложены прямо на дно реки и завалены валунами. Два береговых устоя имеют прямоугольное очертание с треугольной выступающей частью прирубца, переходящей в подпору стенку. Два средних крупных ряжа (4 x 8 м) пятигранной формы поставлены углом в сторону верхнего бьефа. Треугольный прирубц выполняет роль ледореза.

На ряжи часто уложены в два уровня 13 бревен. Бревна с большими выпусками один над другим образуют консоли для увеличения пролета. На них уложены прогоны в два яруса. На прогоны в поперечном направлении уложен настил из мелких (10-15 см) бревен. Мост завершает ограждение высотой 1 м.

Высота моста (без ограждения) — 3,70 м.

Длина моста — 55 м.

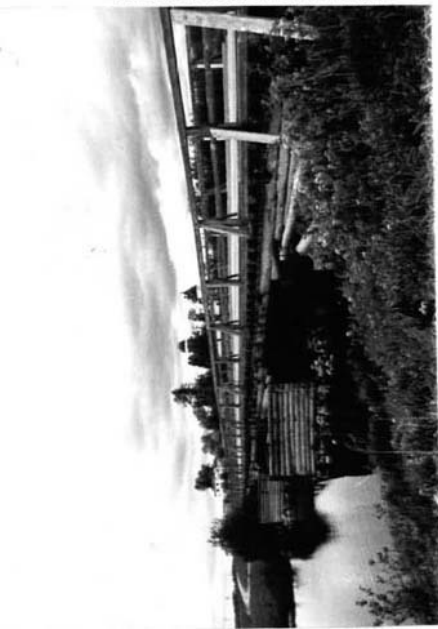
Деревянный трехпролетный мост устроен на ряжах, срубы которых поставлены прямо на дно реки и завалены валунами. Два береговых устоя имеют прямоугольные очертания с треугольной выступающей частью прируба, переходящей в подпорную стенку. Два средних крупных ряжа (4x8м) пятигранной формы.

На ряжи часто уложены в два уровня 13 бревен. На них уложены прогоны в два яруса. На прогоны уложен настил из мелких бревен. Мост завершает ограждение.

Высота моста — 3.70 м. Длина моста 55 м.

Типичный для Каргополя ряжевой мост сохраняет древнюю конструктивную основу.
