П А С П О Р Т

Монастырь Богоявленский Кожеозерский. Баня для богомольцев.

к паспорту "Монастырь Богоявленский
Кожеозерский. Баня для богомольцев."
Архангельская обл., Онежский р-н,
Кожпоселок.

УЧЕТНАЯ КАРТОЧКА Монастырь Богоявленский Кожеозерский. баня для богомольцев.

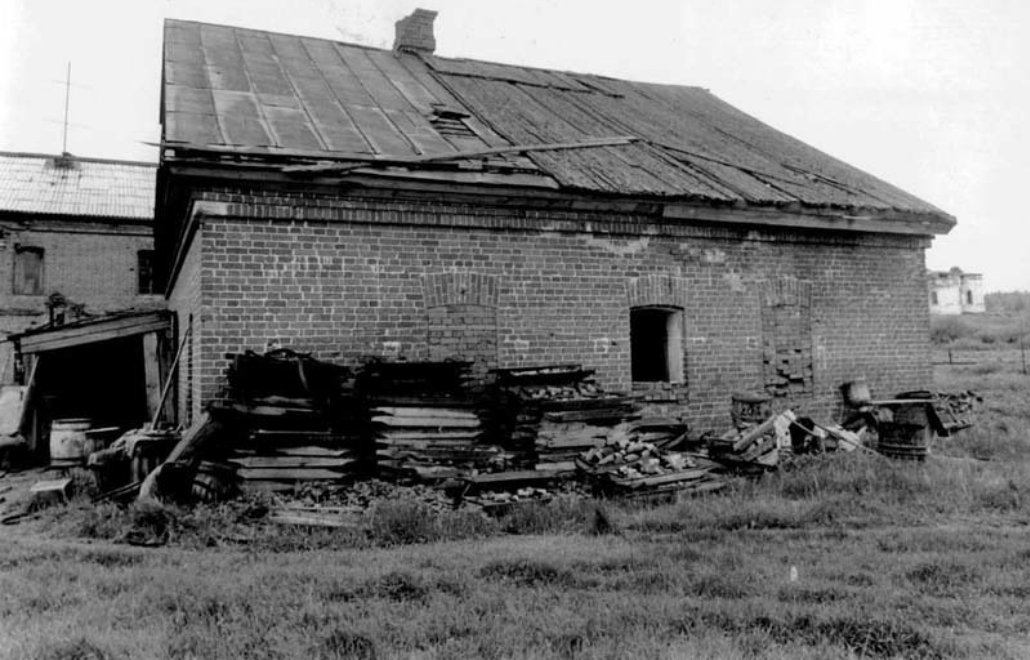
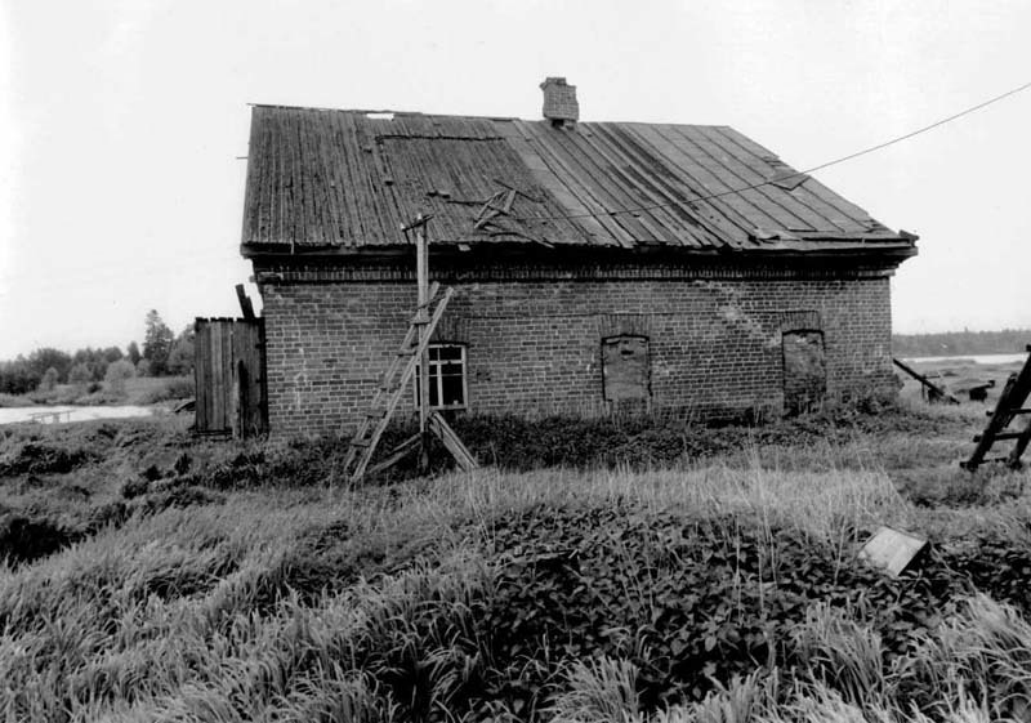
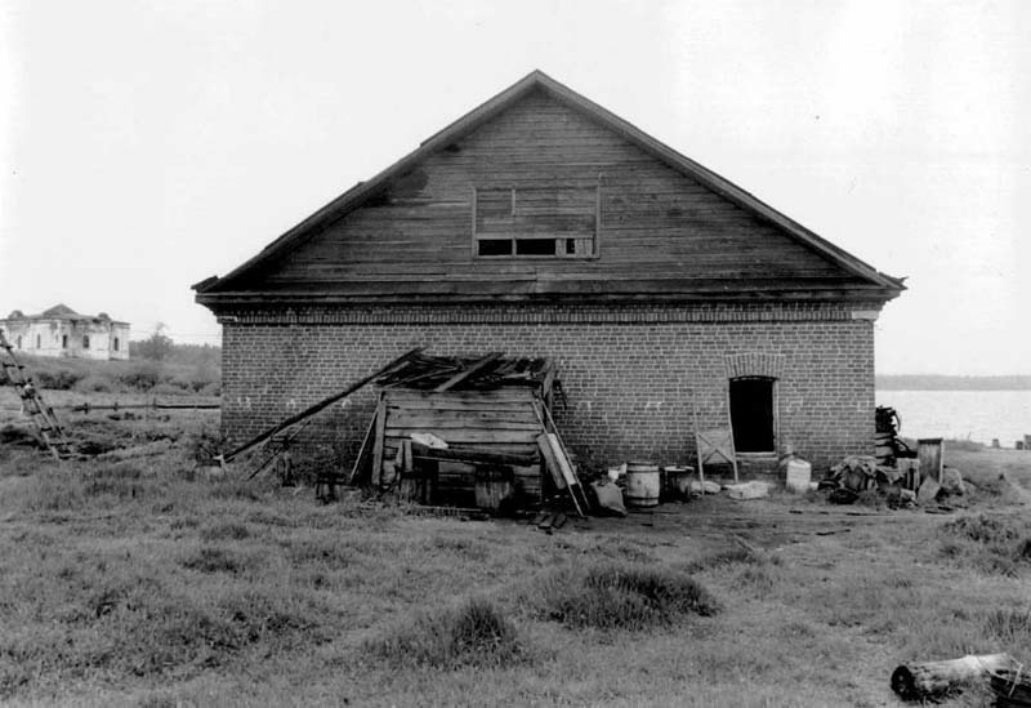
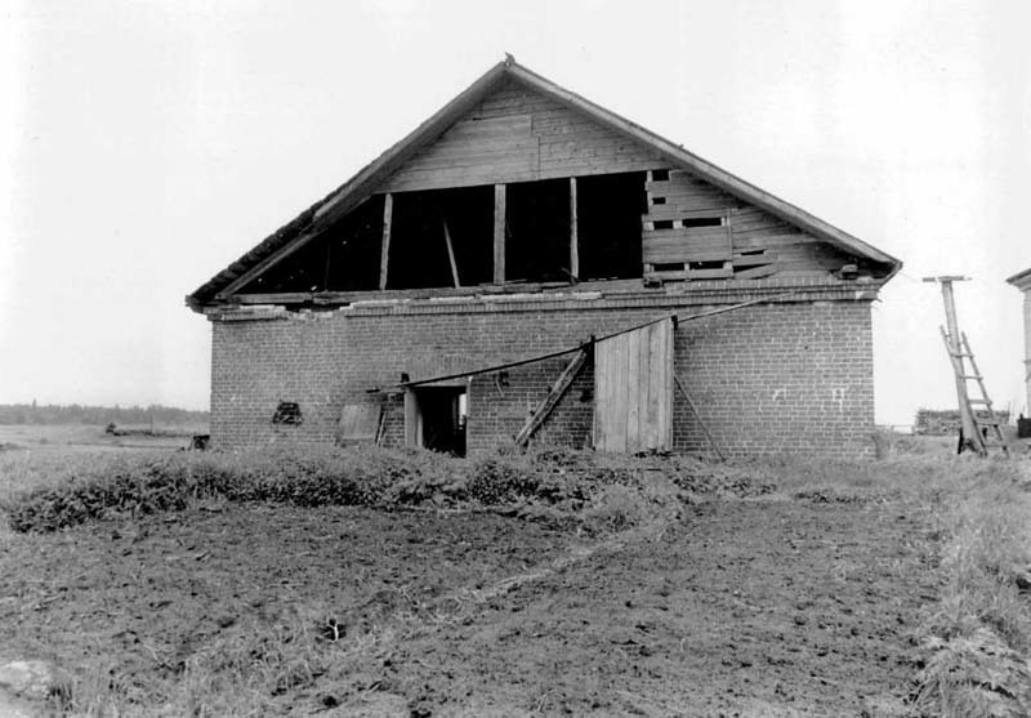
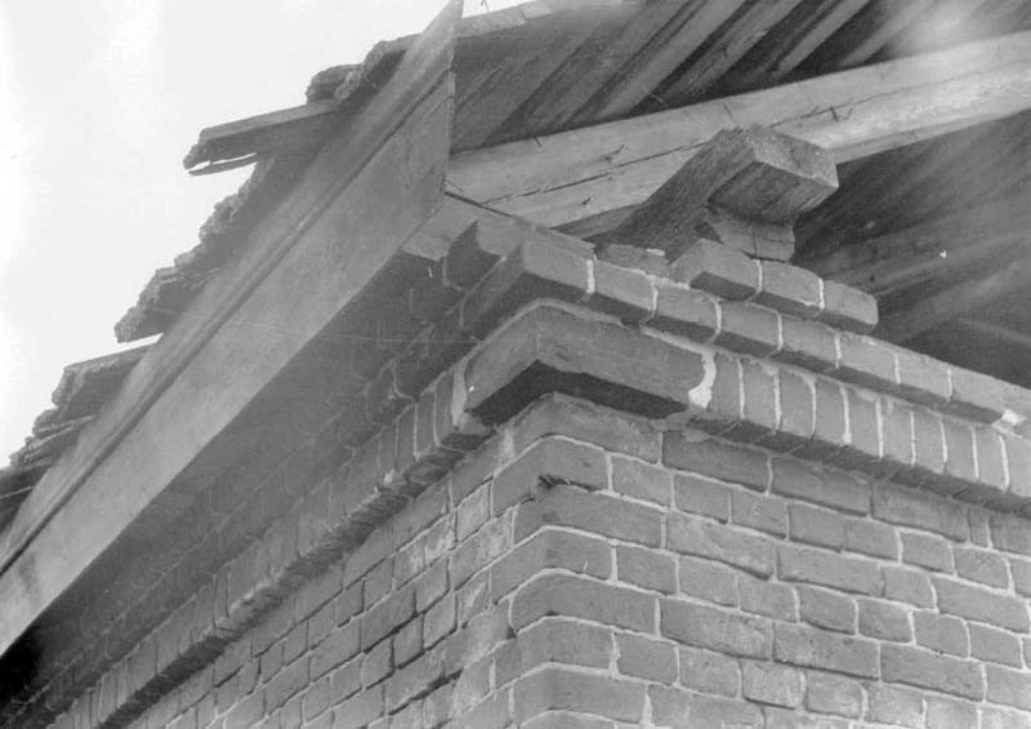
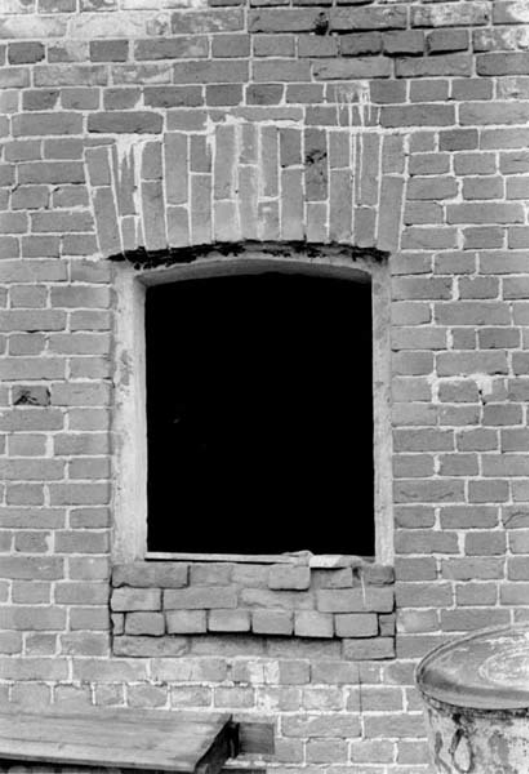
Баня расположена на перешейке, соединяющем полуостров с материком. Одноэтажное кирпичное, нештукатуренное здание поставлено в нескольких метрах восточнее гостиницы для богомольцев и обращено к дороге, проходящей по перешейку, южным фасадом.

Прямоугольное здание в плане близкое к квадрату покрыто двускатной стропильной кровлей с дощатыми фронтонами на северном и южном фасадах.

Архитектурный облик памятника крайне лаконичен. Стены по периметру здания завершены карнизом, состоящим из нескольких полочек, образованных выносом рядов кирпичной кладки. Дверные проемы расположены на северном и южном фасадах; на восточном и западном — симметрично размещено по три, равномерно расположенных окна. Окна и двери имеет лучковые перемычки.

В интерьере здание разделено поперечной капитальной стеной на две почти равные половины — восточную и западную. В западной половине с северной стороны выгорожена небольшая парилка. Все помещения между собой взаимосвязаны. Здание было перекрыто сводами Монье, частично сохрани-

нившимися в юго-западном помещении.

Размер кирпича 28 (28,5) x 12 (13) x 7,5 (8) см. Система
кладки цепная. Раствор известковый. Шов обработан затиркой.

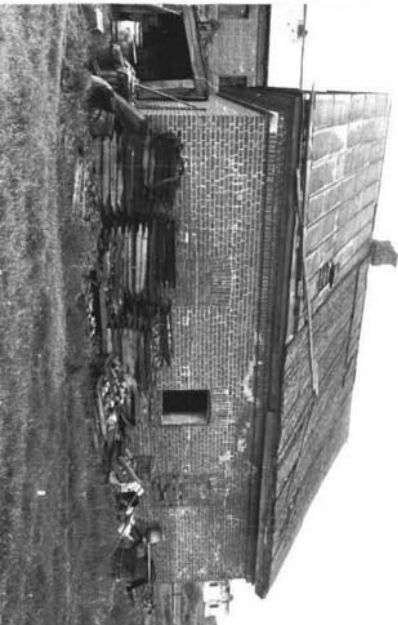
Баня расположена на перешейке, соединяющим полуостров с материком. Одноэтажное кирпичное, неоштукатуренное здание поставлено в нескольких метрах восточнее гостиницы для богомольцев и обращено к дороге, проходящей по перешейку, южным фасадом.
