П А С П О Р Т

I. НАИМЕНОВАНИЕ ПАМЯТНИКА Башня жилая № 2II. ТИПОЛОГИЧЕСКАЯ
ПРИНАДЛЕЖНОСТЬ

XVII - XVIII вв.IV. АДРЕС (местонахождение) ПАМЯТНИКА Республика Ингушетия, Джейрахский р-н, с. Хяни

Республика Ингушетия
Джейрахский р-н,
сел. Хяни
Башня жилая № 2

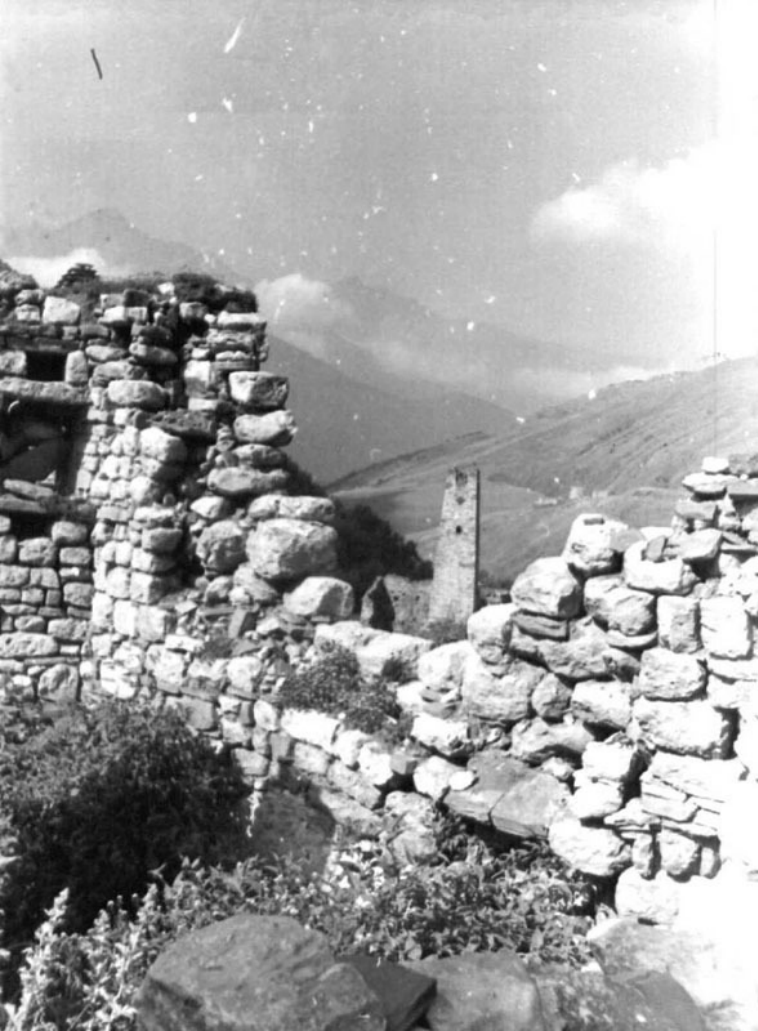
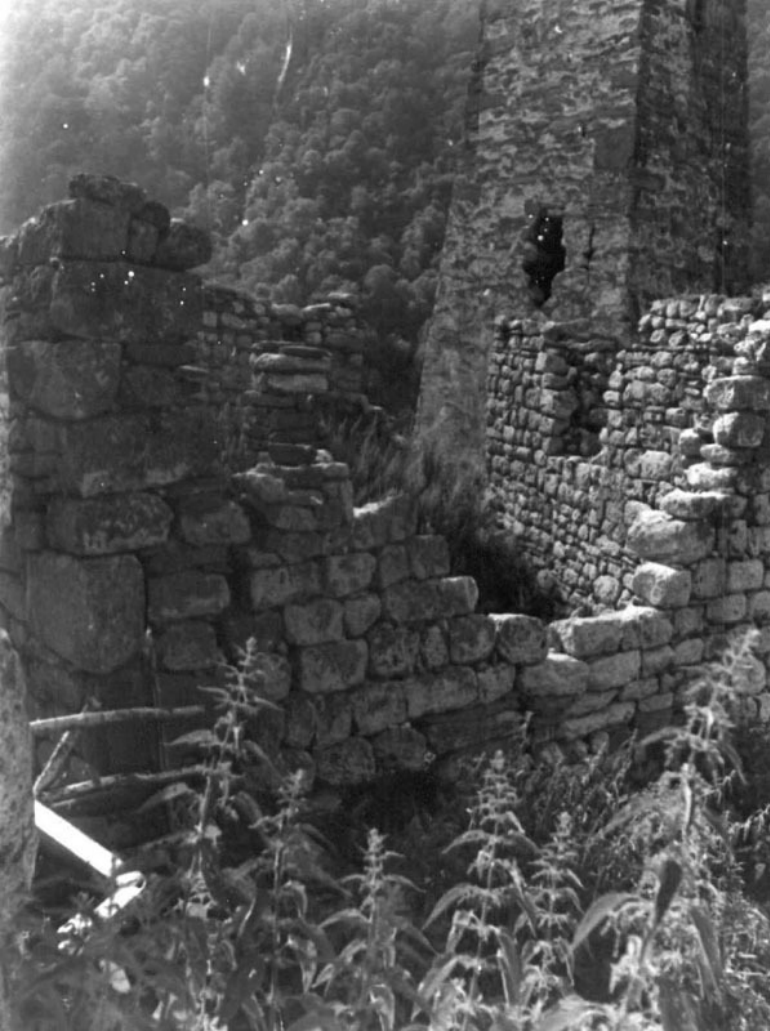
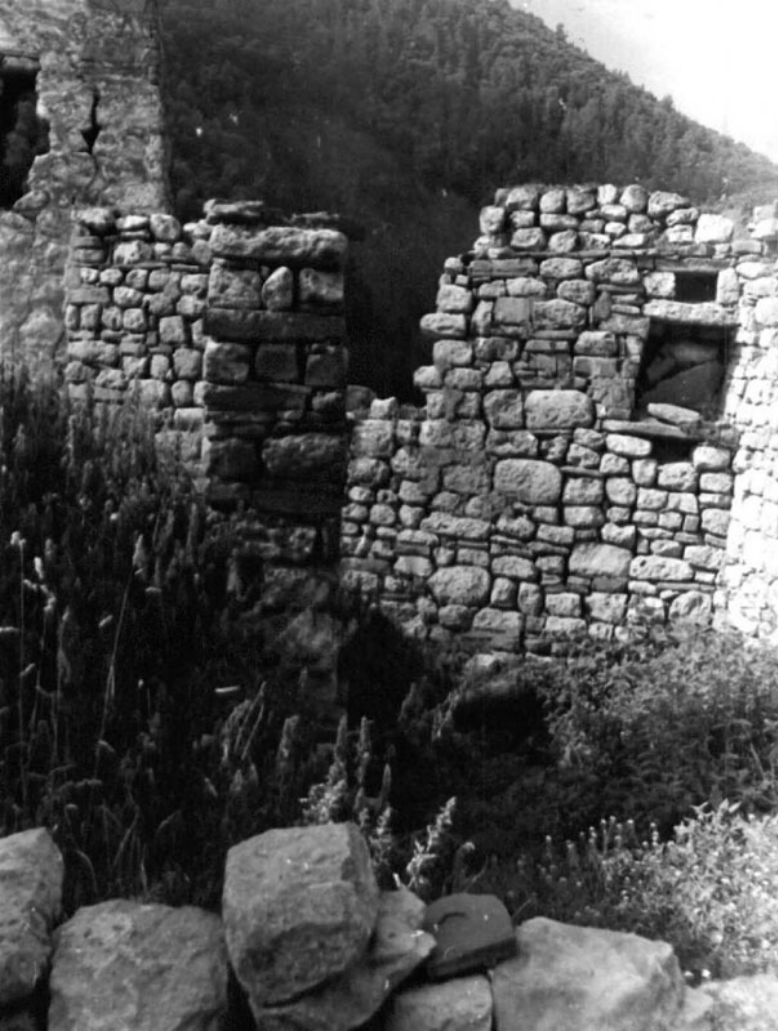
Утрачена часть стен, перекрытие, покрытие.

Башня двухъярусная. Стены сложены из грубо обработанных камней на известковом растворе.

Внутри башни сохранился центральный опорный столб. В стенах видны пазы от балок перекрытия. Сохранилась часть оштукатуренной стены с побелкой. Штукатурка из глины с рубленой соломой.

Размеры в плане: 6, 1 x 6, 65 м, толщина стен — 58 см.

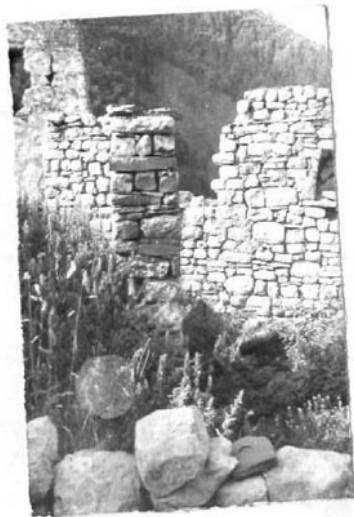
Фото или схематический план

Башня входит в Замковый комплекс (одна боевая башня и одна полубоевая). Комплекс принадлежал роду Хяниевых.

Башня двухъярусная. Стены сложены из грубо обработанных камней на известковом растворе.

Внутри башни сохранился центральный опорный столб. В стенах видны пазы от балок перекрытия. Сохранилась часть оштукатуренной стены с побелкой. Штукатурка из глины с рубленой соломой.

Размеры в плане: 6, 1 x 6, 65 м, толщина стен – 58 см.
