П А С П О Р Т

I. НАИМЕНОВАНИЕ ПАМЯТНИКА Дом доходный А.М. Валуева

III. ДАТИРОВКА ПАМЯТНИКА (или дата исторического события, с которым связано возникновение памятника - для памятников истории)
1896-1899 гг.

IV. АДРЕС (местонахождение) ПАМЯТНИКА г. Хабаровск, ул. Запарина, 84
Край, область, район, автономная обл.,

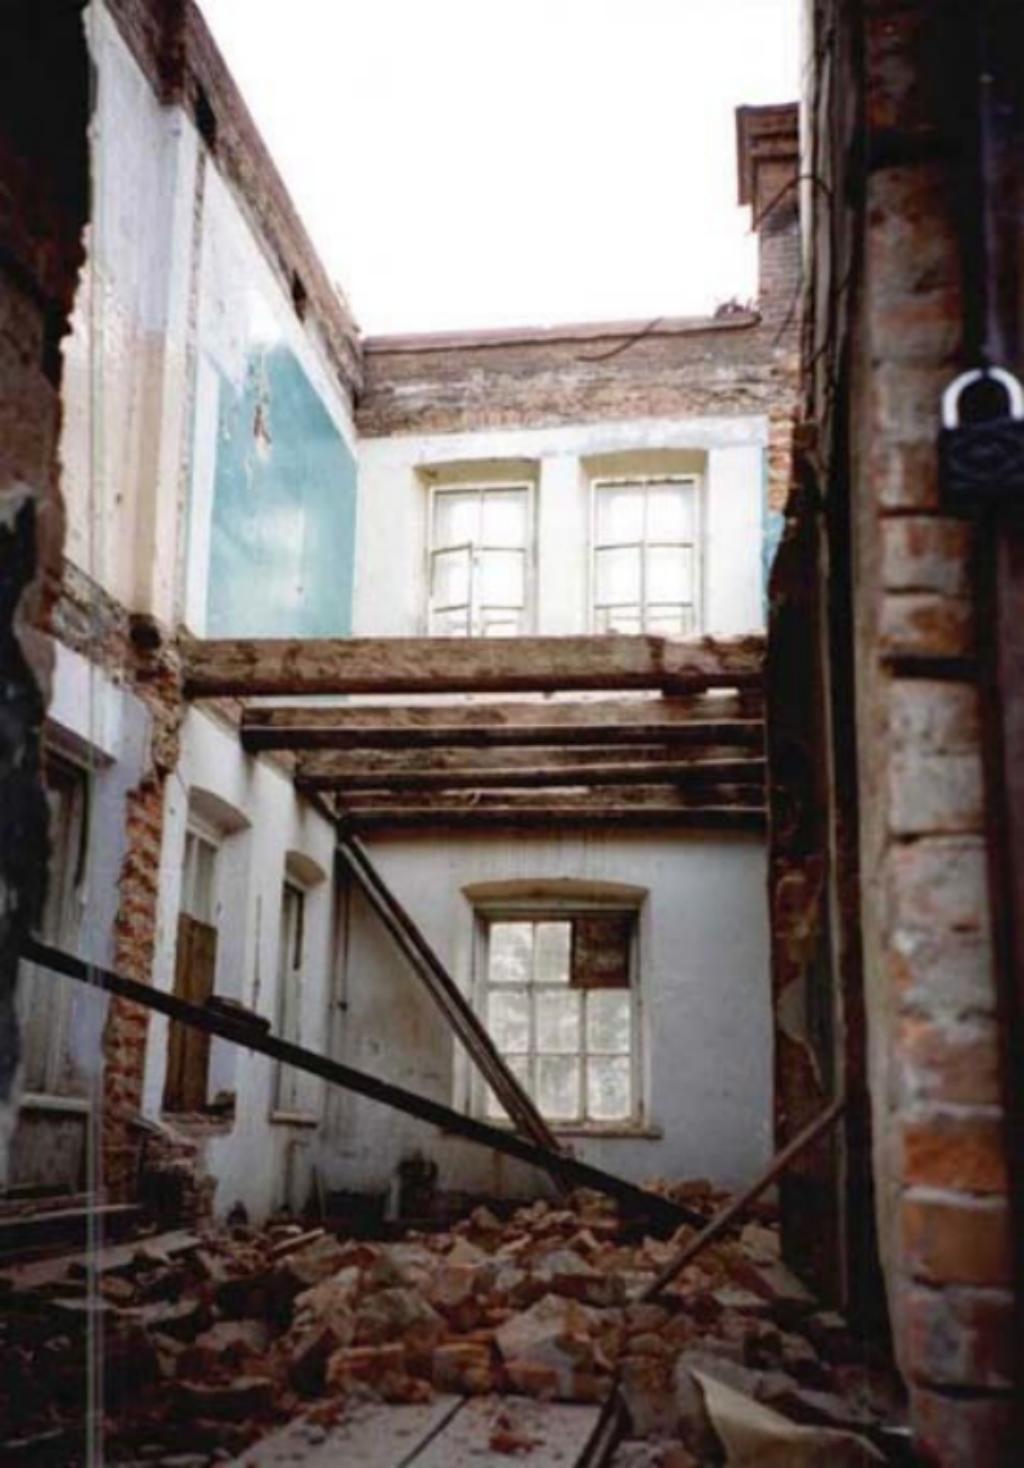
г.Хабаровск, ул.Запарина,84
Дом доходный А.М.Валуева
1896-1899 гг.

фото 1920х годов
(негатив хранится в Гос. Архиве Хабаровского края)

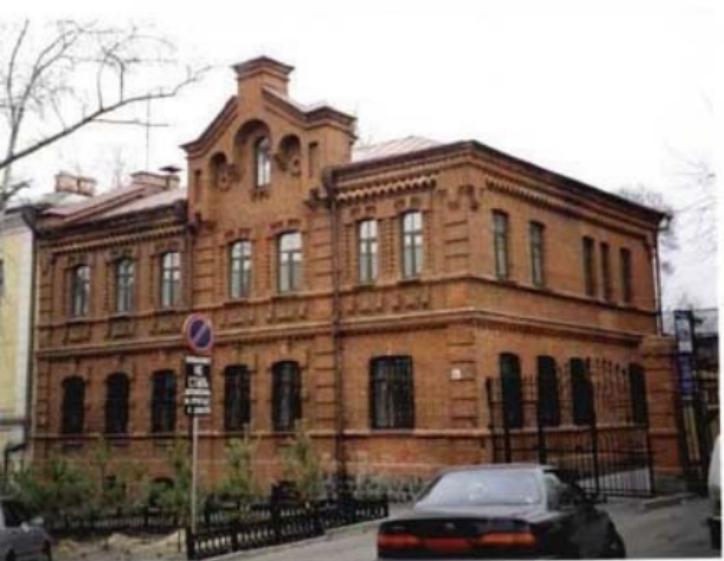
Фото или схематический план

Здание является примером городского доходного дома, декорированного в кирпичном стиле с элементами классицизма в оформлении отдельных деталей главного фасада. Расположено в центральной части города. Стоит на косогоре в ряду плотной исторической застройки ул. Запарина, северо-западным брандмауэром примыкает к 3х этажному жилому дому, построенному в 1950-е годы. Представляет собой компактный 2x этажный объем с полуподвалом и небольшим жилым чердаком. В плане имеет прямоугольную форму с трехступенчатой стороной в дворовой части ($17,9 \times 12,1$ м). Кирпичные стены дома выполнены цепной кладкой с выразительным кирпичным декором из красного лекального кирпича. Высокий цоколь по низу облицован каменными блоками. Крыша вальмовая, покрыта кровельной сталью, окрашена суриком.

Все фасады здания имеют асимметричную композицию. На главном оси симметрии смещена вправо, акцентирована широким ризалитом. Особую выразительность фасаду придают ступенчатый аттик с тройной аркой в глубокой нише, венчающий ризалит и оригинальные рамочные наличники окон. Основным декоративным оформлением торцевого и дворового фасадов являются карнизы, опоясывающие все здание: узкие подоконные по 1му и 2му этажу, профилированный междуэтажный с рядом зубчиков по низу и широкий венчающий с профилем из двух полок с рядом поребрика и нижней ступени, выполненной в форме бегунца с рядом ступенчатых зубцов в основании.
