ПАСПОРТ

Дом причта Римско-католического
костела

г. Хабаровск, ул. Театральная, 16

УЧЕТНАЯ КАРТОЧКА

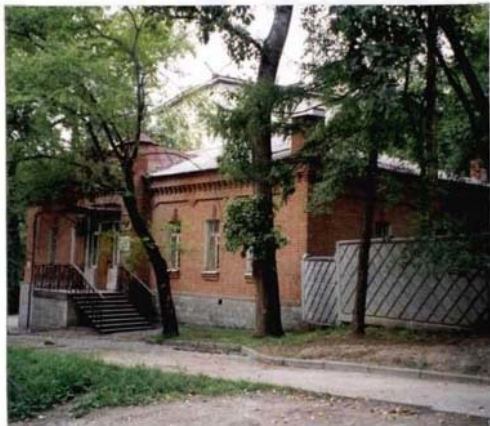
Фото или схематический план

Небольшой дом причта Римско-католического костела, выполненный в духе эклектики с элементами готики. Расположен в центральной части города. Занимает участок на углу ул. Театральной и Амурского бульвара. Главным фасадом ориентирован на ул. Театральную. Одноэтажный с цокольным этажом переменной высоты по рельефу объем имеет прямоугольный план с габаритами 18.3x11.00м. Стены здания сложены из красного кирпича в цепной кладке. Цоколь облицован гранитными блоками. Крыша вальмовая покрыта шифером. На главном фасаде слегка смещенный влево от оси расположен ризалит с парадным входом, увенчанный

ступенчатой формы аттиком с пониженной средней частью и пирамидальной башенкой, сооруженной за плоскостью ризалита на скате крыши. Все фасадные плоскости прорезаны окнами с лучковой перемычкой и с выделенным замком. Углы здания отмечены огибающими лопатками, переходящими во фриз и карниз, оформленный ступенчатыми зубцами. Планировка помещений частично изменена. Первоначальная отделка и декоративные элементы убранства интерьеров не сохранены.
