П А С П О Р Т

I. НАИМЕНОВАНИЕ ПАМЯТНИКА Гостиница Штаба Дальневосточного Военного Округа.

IV. АДРЕС (местонахождение) ПАМЯТНИКА г. Хабаровск, ул. Калинина, 118 б.
край, область, район, автономная обл.,

Гостиница штаба Дальневосточного Военного Округа, 1953 г.

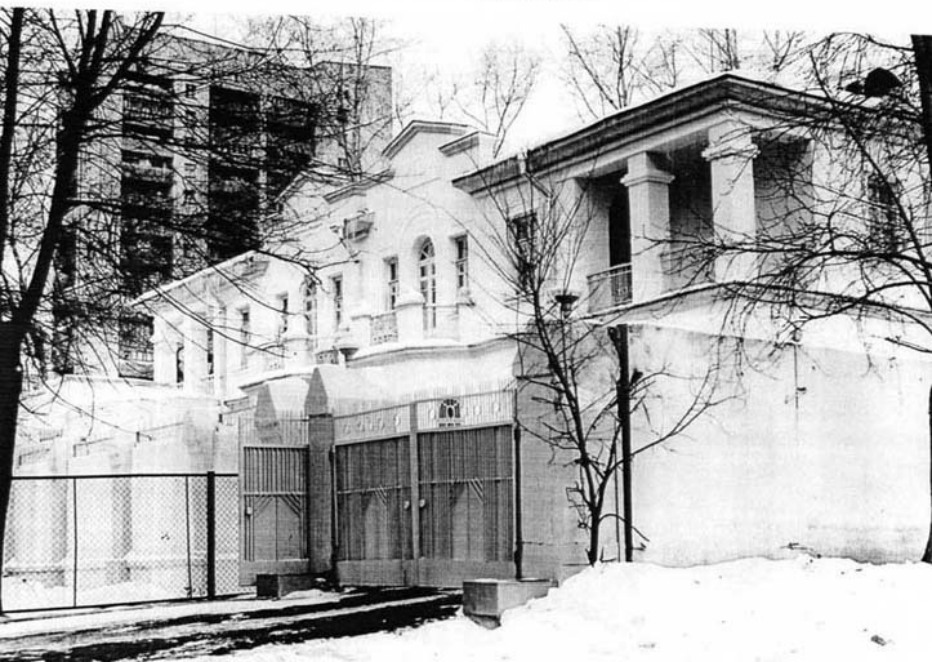
№ 1 Фото начала 1990-х годов.

Здание сохранилось без существенных изменений. К северо-западному торцевому фасаду в 1988 году выполнена одноэтажная пристройка, в которой расположена столовая с банкетным залом. В результате на северо-западном фасаде заложены два оконных проема первого этажа, утрачено крыльцо бокового входа, два оконных проема на главном фасаде разобраны до уровня дверных.

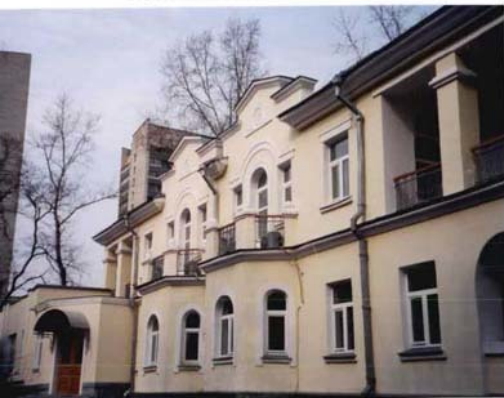
Небольшое здание с выразительной пластикой фасадов является характерным примером городской застройки периода советской «неоклассики» 1950-х годов. Расположено в центральной части города, в глубине квартала, ограниченного улицами Калинина, Фрунзе, Серышева и Амурским бульваром, на участке вытянутом вдоль ул. Калинина и обнесенном глухой оградой. Дом состоит из двух объемов разного времени постройки; основной двухэтажный объем 1953 года постройки (габариты в плане 26x12 м.) и пристройка 1988 года

(габариты в плане 13x13 м.) со стороны юго-западного фасада. Стены здания сложены из кирпича, фасады оштукатурены и окрашены в светло-желтый цвет с выделением декоративных деталей белым цветом. Объем здания 1953 года постройки представляет собой композицию из двух зеркально-симметричных секций. Главный, юго-западный фасад протяжен вдоль ул. Калинина. Правая, большая часть фасада состоит из двух зеркально-симметричных крыльев. *Трехгранные выступы в один этаж завершены ограничением балкона. На них обращены проемы в мотивах итальянского окна. Над окнами высокие аттики в виде полуронделлов. Фланги фасада ^{сформированы} широкой лоджией на втором этаже и сквозным арочным проемом бокового входа на первом.*
