## ПАСПОРТ

регистр  
р/нI. НАИМЕНОВАНИЕ ПАМЯТНИКА Нардом в Середе /кинотеатр "Дружба"/.

1927 - 1928 гг.IV. АДРЕС (местонахождение) ПАМЯТНИКА Ивановская обл. Фурмановский р-н.  
г.Фурманов. ул.Советская 19.

## УЧЕТНАЯ КАРТОЧКА

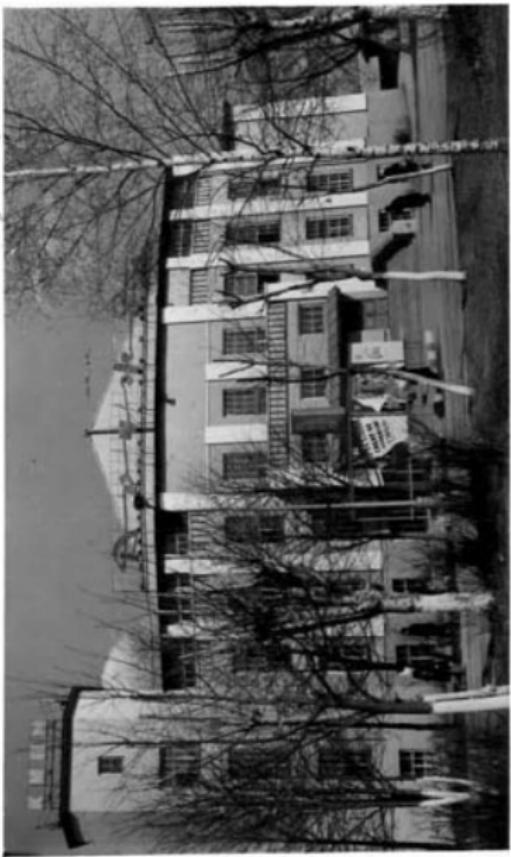
Краткое описание

Объем перекрытый двухскатный ломаной кровлей, высоко выступает над всем массивом здания. Декоративное решение фасада просто.
