**ПАСПОРТ**  
**на памятник Архитектуры**

Новый охранный №	Старый охранный №	Наименование и адрес памятника	Основная дата памятника
		Церковь Георгия Гор. Старая Русса.	1410г.

**ПАСПОРТ**

Церковь Георгия

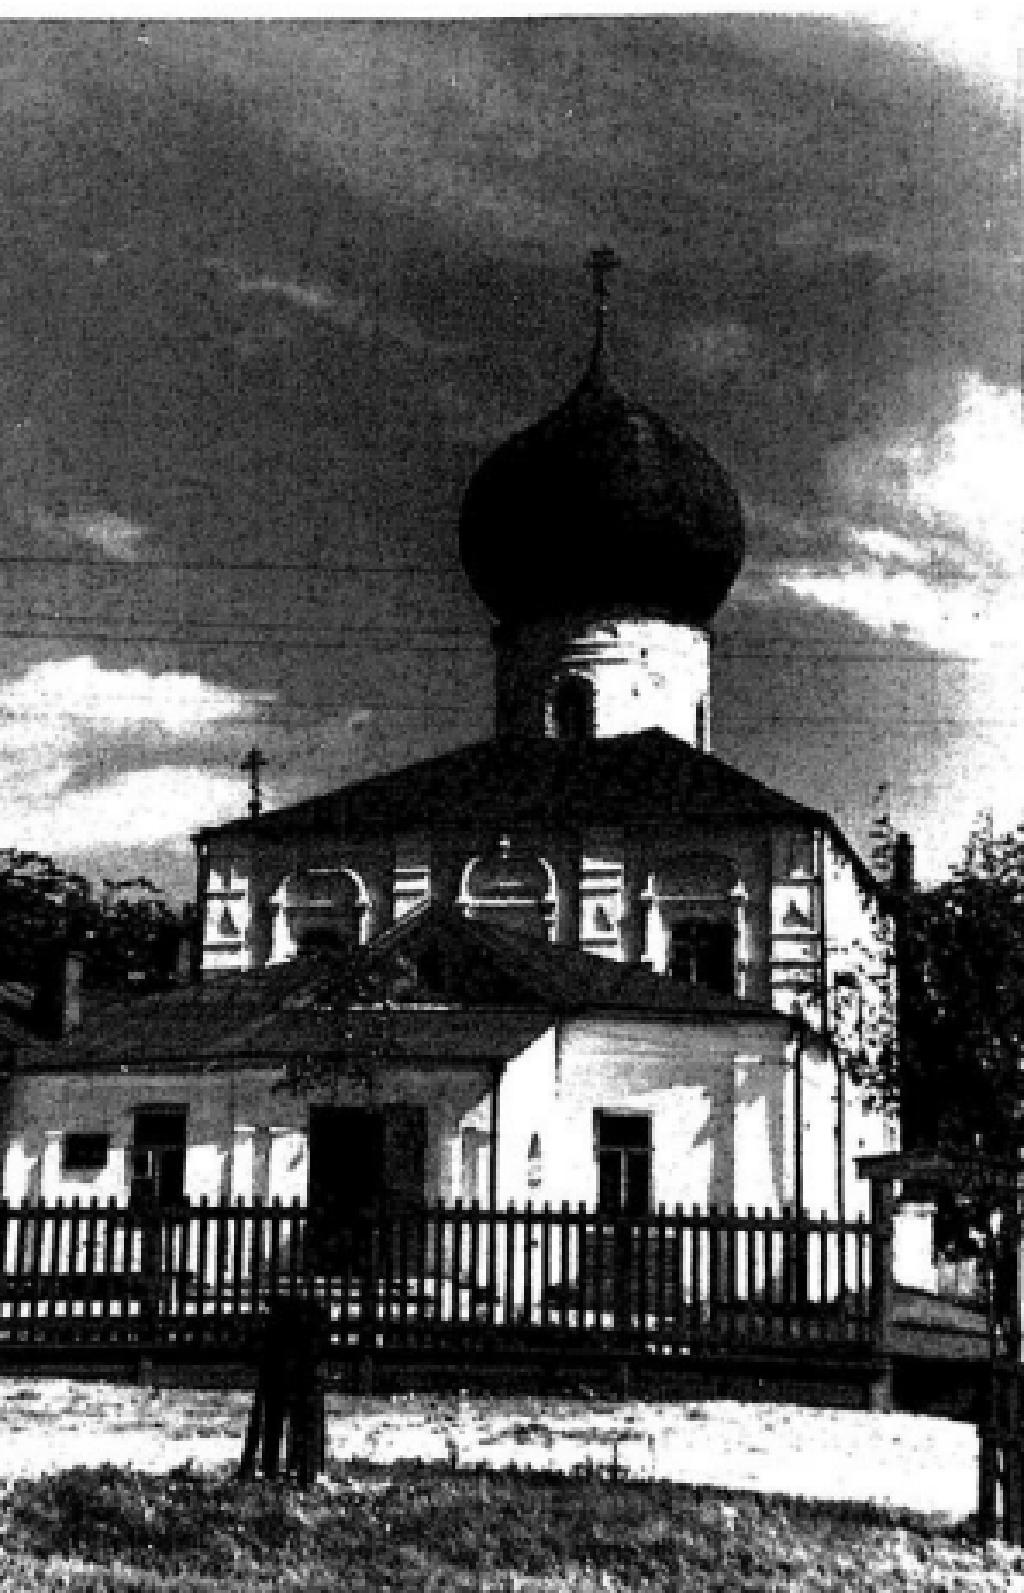
9. Ф О Т О

Все части здания в удовлетворительном  
состоянии.

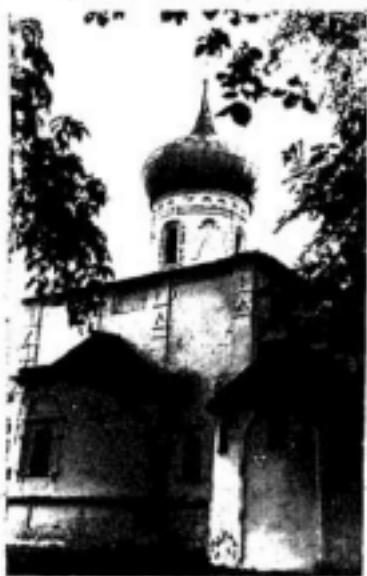
Фото или схематический план

Храм четырехстолпный, крестовокупольный с одной апсидой и одной световой главой. С севера к нему примыкает придел Благовещения; с запада — притвор. Стены храма расчленены снаружи на три частичлопатками. Оконные проемы большие с богатым обрамлением в духе народной архитектуры начала XVII века. Притворы храма и придела — поздние.

Материал памятника — камень и кирпич. Представляет большую архитектурно-художественную ценность как образец новгородского зодчества, восходящий к XIV веку, а также историческую ценность (святыни названы именем великого русского писателя Ф.И. Достоевского).

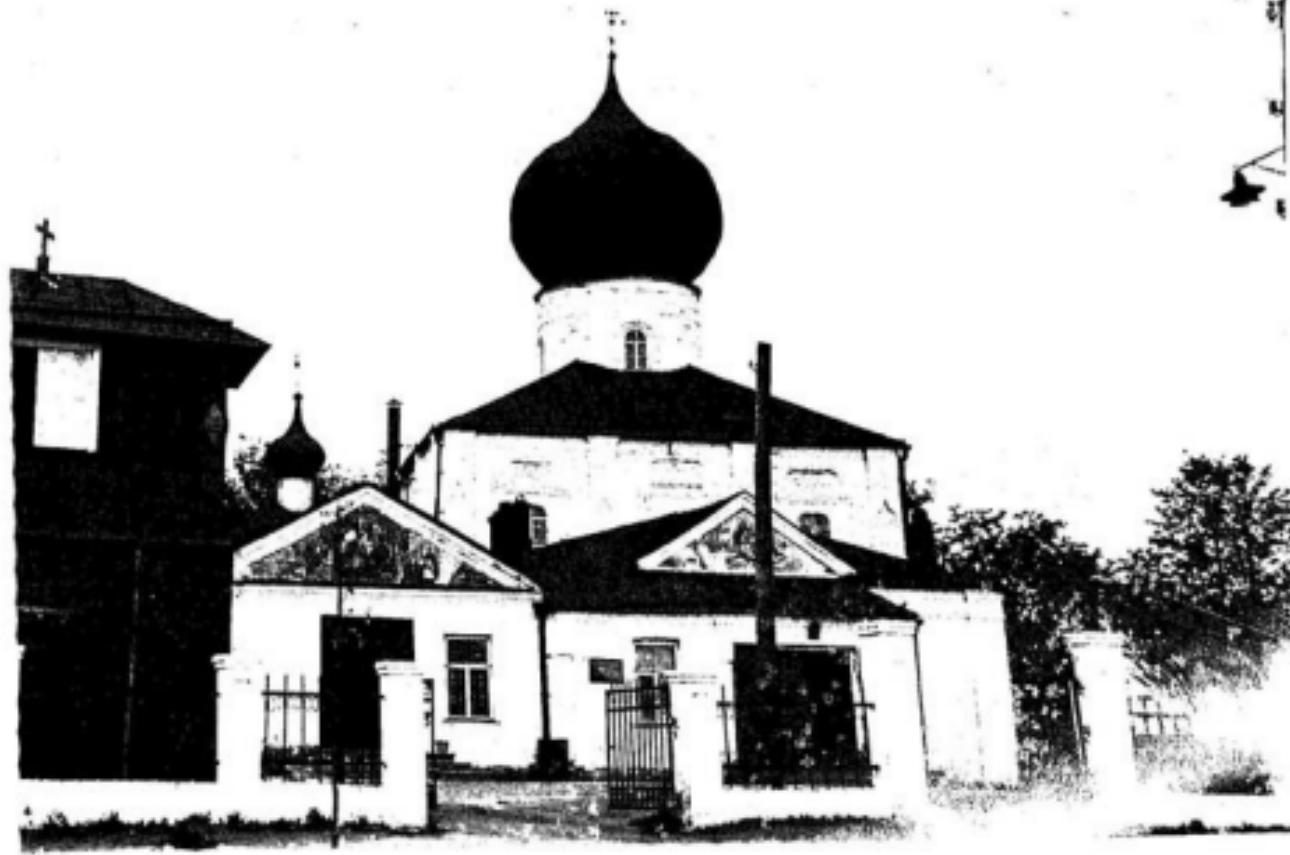
9. Фото (13×18), включающие генеральный план участка с охранной зоной, планы зданий и сооружений, все фасады, основные интерьеры и фрагменты.

Фасады церкви имеют трехчастное деление лопatkами. Каждое членение почти полностью занято большим окном с богатыми фигурами наличниками. Лопатки декорированы горизонтальными поясками и ширинками. Кровля четырехскатная с большим подъемом, частично закрывает окна барабана. Глава луковичная ХУШ века.
