П А С П О Р Т

Комплекс гидротехнических сооружений у

I. НАИМЕНОВАНИЕ ПАМЯТНИКА Благовещенского собора.II. ТИПОЛОГИЧЕСКАЯ
ПРИНАДЛЕЖНОСТЬ

I. НАИМЕНОВАНИЕ ПАМЯТНИКА Плотина-дамба у Благовещенского собораII. ТИПОЛОГИЧЕСКАЯ
ПРИНАДЛЕЖНОСТЬ

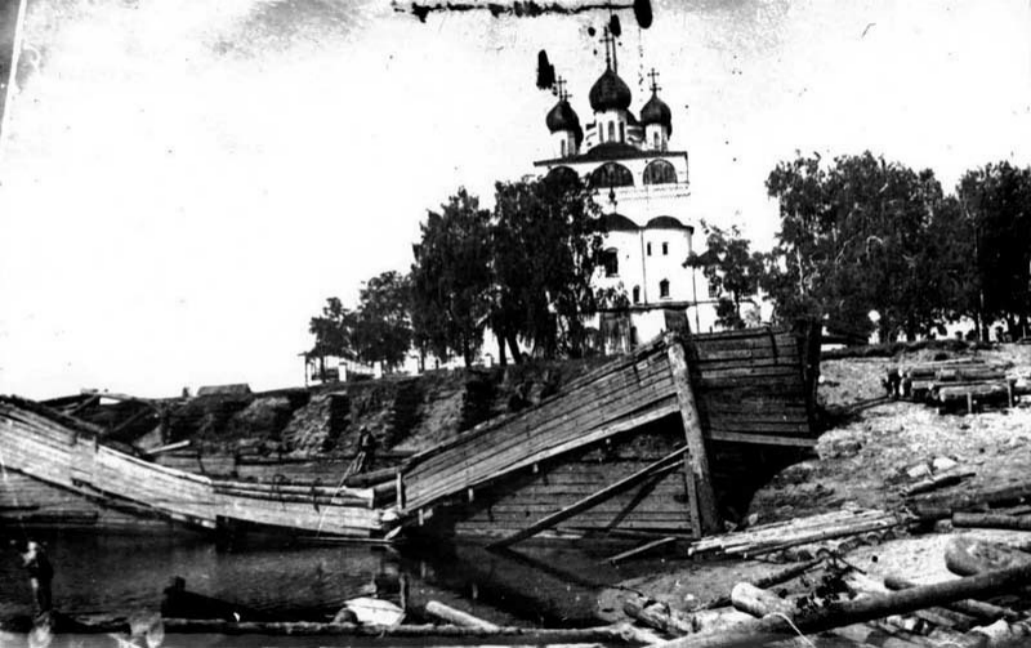
На фотографии 1947 г. /фото 3/ запечатлена полурезрушенная северо-восточная часть подпорной стены, восстановленная в 50-х гг. /фото 4/.

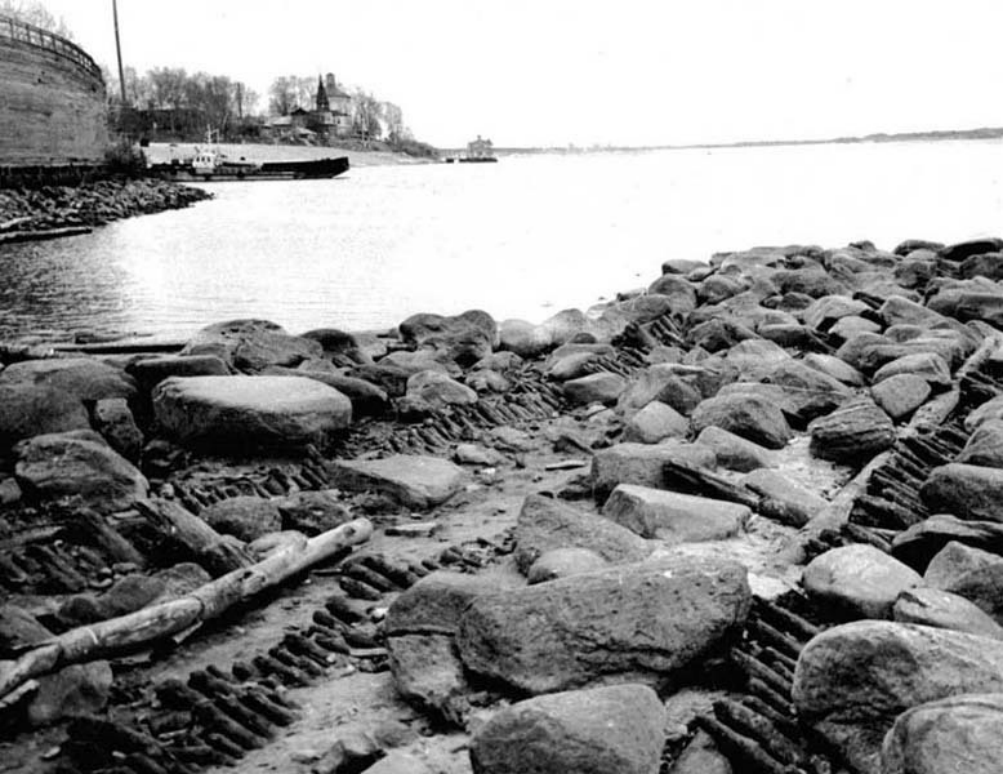
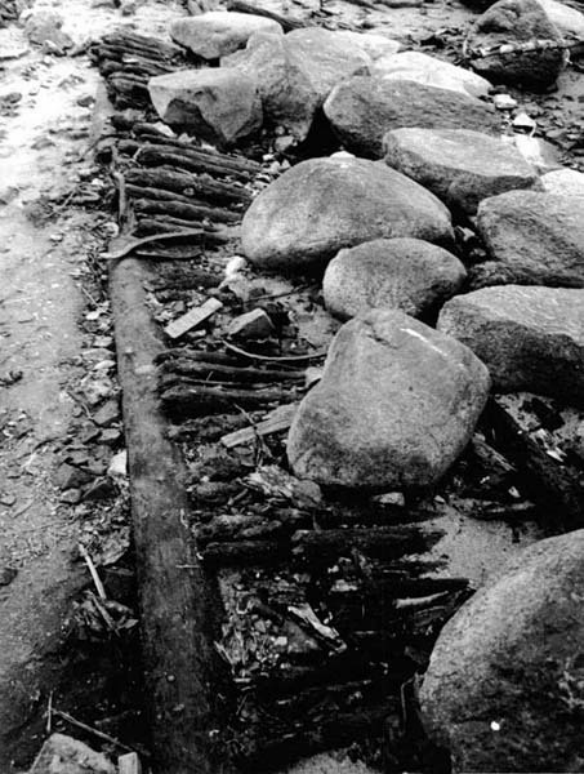
Это сооружение сохранилось достаточно хорошо (т.е. жерди), т.к. практически оно постоянно скрыто в воде. Момент фиксации проводился в октябре месяце (1983 г.) при самой малой воде.

Выступающие концы жердей разрушены и обветшали, не у всех настилов сохранились гловые бревна.

Дамба представляет собой выступающий искусственный мыс перед подпорной стеной Благовещенского собора и выходит небольшим клином (с юго-востока от стены) в р. Вычегду. Это сооружение практически всегда скрыто водой и просматривается при малой воде.

Конструкция дамбы представляет собой перекладку рядов длинных жердей крупными валунами. Причем конструкции рядов жердей имеют следующие особенности: настил ряда жердей уложен против течения р. Вычегды в голове которых укладывается бревно, на которое поперек укладываются жерди комельной частью образующая настил, причем вершины жердей укладываются ниже, образуя наклон. Поверх жердевых настилей уложены крупные валуны, из под которых видны только комельные части жердей.

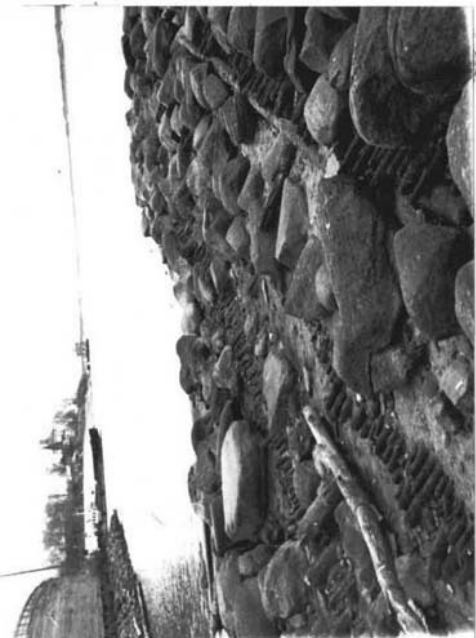
Фото или схематический план

Дамба представляет собой выступающий искусственный мыс перед подпорной стеной Благовещенского собора и выходит небольшим клином (с юго-востока от стены) в р. Вычегду.

Конструкция дамбы представляет собой перекладку рядов длинных жердей крупными валунами. Причем конструкции рядов жердей имеют следующие особенности: настил ряда жердей уложен против течения р. Вычегды в голове которых укладывается бревно, на которое поперек укладываются жерди комельной частью образуя настил, причем вершины жердей укладываются ниже, образуя наклон. Поверх жердевых настилей уложены крупные валуны, из под которых видны только комельные части жердей.
