ПАСПОРТ

I. НАИМЕНОВАНИЕ ПАМЯТНИКА Дача Лкобсона

IV. АДРЕС (местонахождение) ПАМЯТНИКА Краснодарский край г. Сочи
(АССР, край, область, район, автономная обл., национальный округ;
Курортный проспект д. 73
населенный пункт; путь подъезда)

УЧЕТНАЯ КАРТОЧКА Дача Лебсона

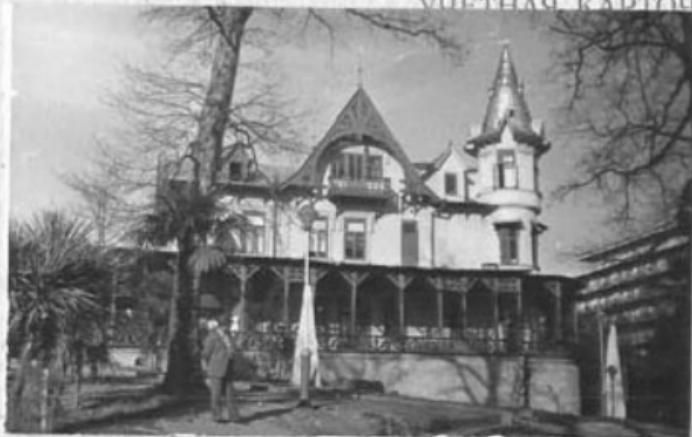
Краткое описание

Дача врача Якобсона выстроена в 1902 г.
Здание фахверковой конструкции, оштукатуренное, в два этажа в мансардой.
Выстроено в романтическом стиле,
имеет оригинальное объемное решение.
Сохранились детали фасадной декорации.
Один из лучших памятников в данном
регионе. Имеет историческое значение
как здание, связанное с деятелями
культуры.
