П А С П О Р Т

I. НАИМЕНОВАНИЕ ПАМЯТНИКА — Церковь Николая Чудотворца.

кон. XIX в.

IV. АДРЕС (местонахождение) ПАМЯТНИКА: Московская область, Одинцовский район, с. Ромашково. От Москвы с Белорусского вокзала до ст. Ромашково — 20 км.

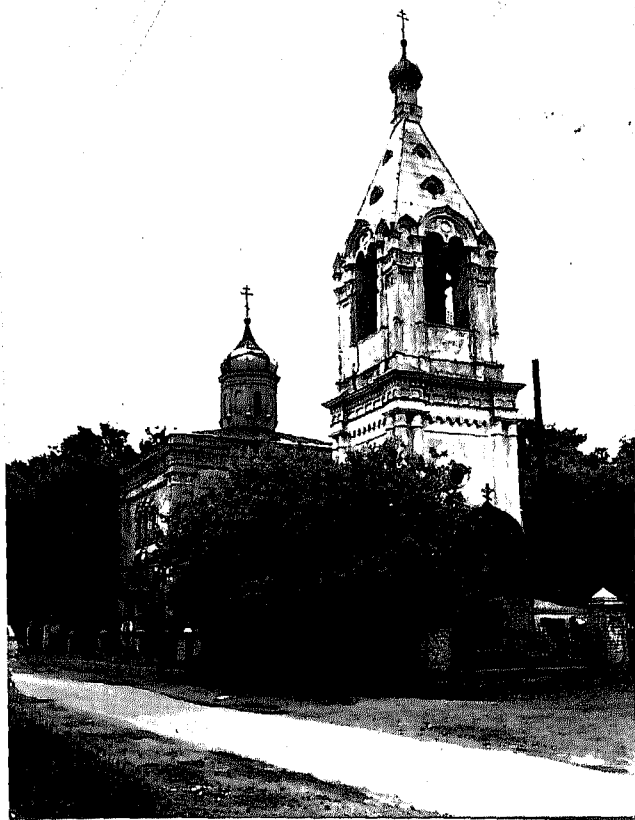
Кирпичная оштукатуренная церковь в с. Ро-
машкове построена в кон. XIX в. Храм в псев-
дорусском ^{Краткое описание} стиле с белокаменным декором рас-
положен на краю села при железнодорож-
ной станции.

По продольной оси соединены одноглавый
двусветный четверик со световым барабаном
полукруглая апсида, прямоугольная в плане
трапезная и шатровая колокольня. Четверик
и трехнефная трапезная перекрыты парусны-
ми сводами. На квадратный в плане высокий
столп колокольни поставлен четверик Яруса
звона, завершенный каменным шатром с круг-
лыми "слухами". Входы в четверик обраба-
таны наличниками с белокаменными "разорванны-
ми" фронтонами, окна — фигурными архивольтами,
фризы и аттик — горизонтальными "шашками";
сдвоенные арочки проемов звона — височными
гирьками.
