ПАСПОРТ

I. НАИМЕНОВАНИЕ ПАМЯТНИКА Сел.Андидиакау. Некрополь /комплекс/

IV. АДРЕС (местонахождение) ПАМЯТНИКА Северо-Осетинская АССР,

Алагирский р-н, Хилакское ущ., сел. Андиадиакау.

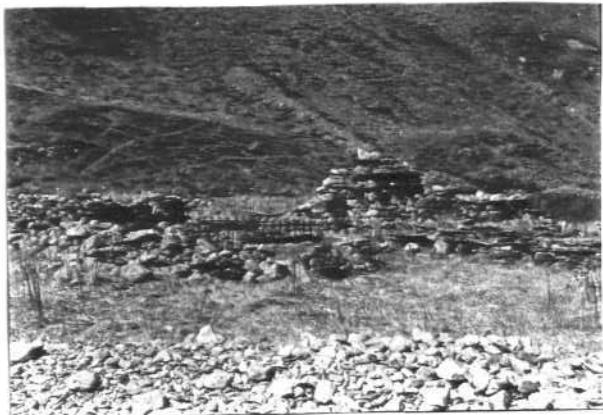
Расположен к югу от селения на левом берегу р.Фиагдон.

Имеет двухчастную структуру, т.к. состоит из двух компактных групп мемориальных сооружений, разделенных неглубокой сухой балкой.

Южная часть более обширная. Здесь преобладают глухие надземные склепы, большей частью полуразрушенные и имеющие вид прямоугольных саркофагов.

В северной части наряду с древнейшими глухими склепами, присутствуют памятники позднейшего периода, как, например, мраморный монумент Гавриила Евлоева.
