## ПАСПОРТ

I. НАИМЕНОВАНИЕ ПАМЯТНИКА Колокольня Воскресенской церкви.

III. ДАТИРОВКА ПАМЯТНИКА (или дата исторического события, с которым связано возникновение памятника — для памятников истории)  
п.п. XIX в.IV. АДРЕС (местонахождение) ПАМЯТНИКА Ивановская обл., Комсомольский р-он, село Писцово, ул. Зарька, I линия.райональный округ; районный пункт; путь сообщения

### УЧЕТНАЯ КАРТОЧКА Колокольня Воскресенской церкви

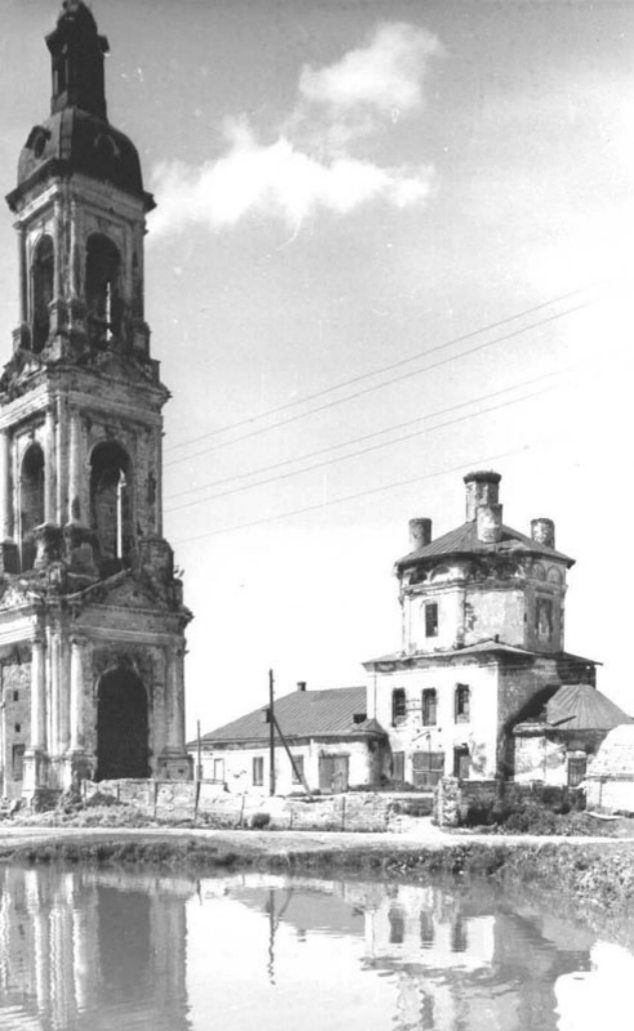
яруса без фронтона.  $3/4$  колонны портиков поставлены на высокие постаменты, антаблементы украшены лепными профилями, а карнизы сухариками. Арочные проемы с декоративными замковыми камнями помещены в небольшие ниши, в уровне пят арок проходят кирпичные карнизы.

Венчающий колокольню барабан в плане восьмигранный, каркасной конструкции и обшит железом. Диагональные грани очень узкие и скорее всего декоративные. Широкие грани перерезаны арочными проемами.

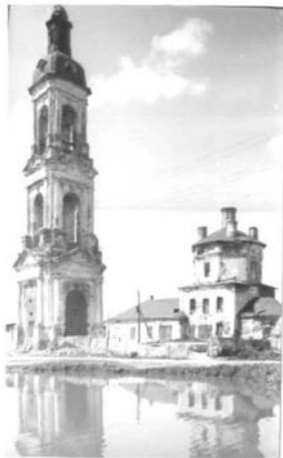
Колокольня входит в состав храмового комплекса Воскресенской церкви. Её стройный силуэт играет важную роль в организации архитектурно-пространственной среды восточной части села Писово. Кирпичная оштукатуренная, выстроена в стиле классицизма. Композиция её складывается из трех убывающих по объёму ярусов. Конструктивное решение типичное для этого круга памятников, только лестница на второй ярус винтовая, что почти не встречается в колокольнях Ивановской обл., расположена в северо-западном пилоне. Архитектурное убранство всех ярусов одинаковое — портики с 3/4 колоннами на высоких подмумах.
