**ПАМЯТНИКИ ИСТОРИИ И КУЛЬТУРЫ СССР**  
**(недвижимые)**

**П А С П О Р Т****I. НАИМЕНОВАНИЕ ПАМЯТНИКА** Церковь Николая Чудотворца.**I. ТИПОЛОГИЧЕСКАЯ ПРИНАДЛЕЖНОСТЬ**

**IV. АДРЕС** (местонахождение) ПАМЯТНИКА Московская область, Щелковский район, с. Жегалово,  
 (АССР, край, область, район, автономная обл.)От Московского автовокзала автобусом по Щелковскому шоссе до о.ст. Жегалово

СХЕМА ФОТОФИКСАЦИИ

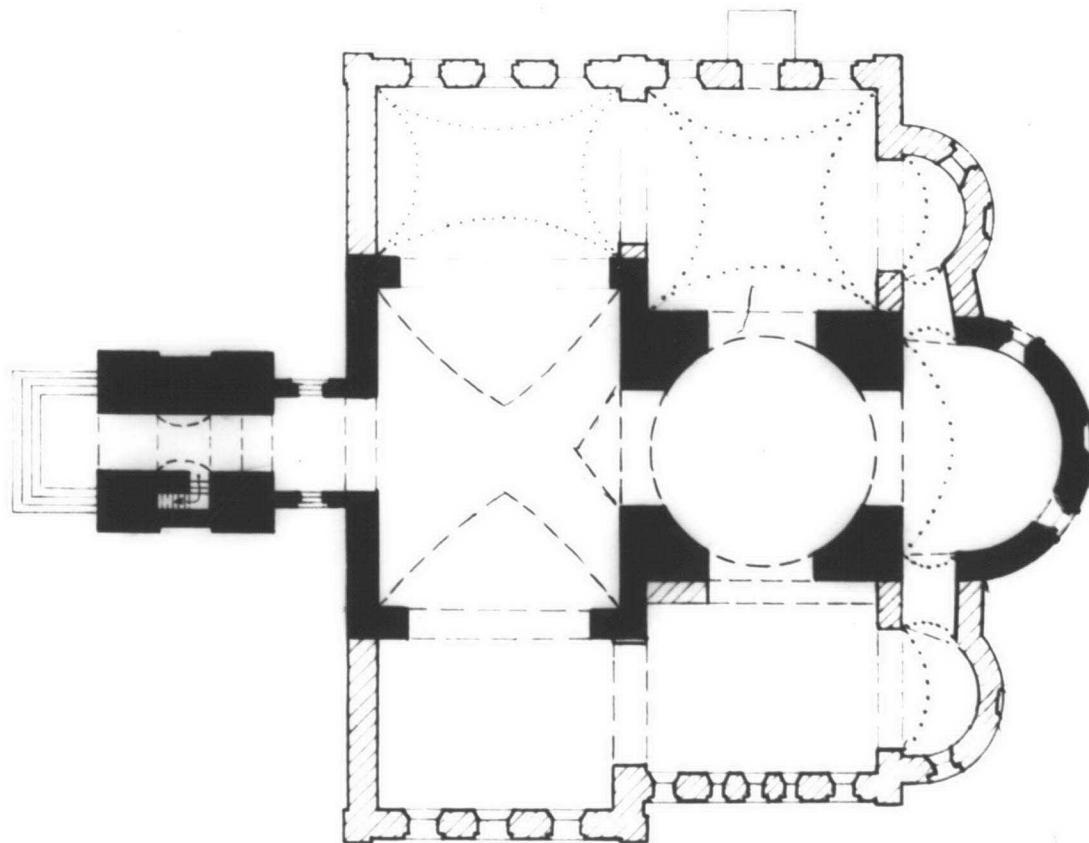
ПЛАН

В интерьере первоначальная основа здания выражена более четко, чем во внешнем облике. Роль пространственной доминанты продолжает играть довольно высокая ротонда, перекрытая куполом. В нижней части она прорезана четырьмя поздними арками, ведущими в приделы, алтарь и притвор.

Помещения приделов разделены на узкую храмовую часть и более широкую -трапезную. В северном приделе - парусные своды, в южном - плоские потолки. Первоначальный притвор, перекрытый попечно ориентированным лотковым сводом, широкими арками открывается в западные помещения приделов.

Три полукружия апсиды, соответствующие трем алтарям, перекрыты конхами. Они сообщаются между собой через узкие проходы.

Основание колокольни перекрыто коробовым сводом. В его южной стене находится лестничное помещение с деревянной лестницей ,ведущей на ярус звона.
