П А С П О Р Т

I. НАИМЕНОВАНИЕ ПАМЯТНИКА Церковь Николая Чудотворца.I. ТИПОЛОГИЧЕСКАЯ
ПРИНАДЛЕЖНОСТЬ

1699; 1821-1825 гг.IV. АДРЕС (местонахождение) ПАМЯТНИКА Московская область, Щелковский район, с. Здохово.Московского автовокзала автобусом на Фряново до ост. "Литвиново"—43 км, далее

ЦЕРКОВЬ НИКОЛАЯ ЧУДОТВОРЦА.

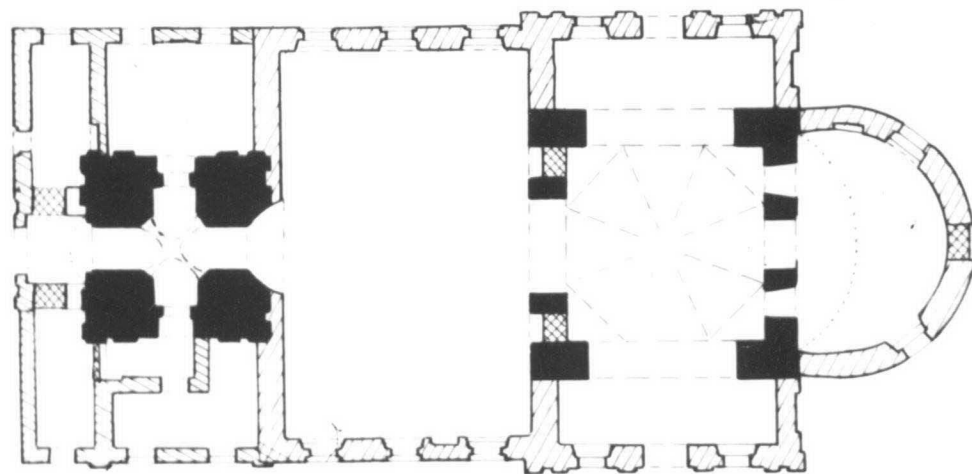
МОСКОВСКАЯ ОБЛАСТЬ. ЩЕЛКОВСКИЙ РАЙОН.
С. ЗДЕХОВО
ЦЕРКОВЬ НИКОЛАЯ ЧУДОТВОРЦА
1699, 1822-25 гг.

КЛАДКА 1699 ГГ
-

КЛАДКА 1821-1825 ГГ
-

КЛАДКА НАЧ XIX В
