ПАСПОРТ

Комплексе зданий авиационного завода,
Заводоуправление

1930-е гг.

Хабаровский край г. Комсомольск – на -
Амуре,

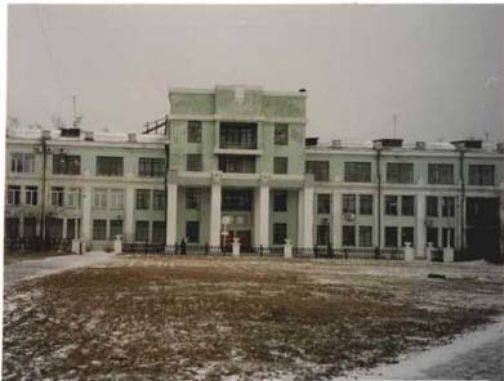
Крупное административное здание в формах советской «неоклассики» 1930-х годов. Является частью исторического комплекса зданий авиационного завода, расположено на границе его территории. Главным, юго-западным фасадом формирует фронт застройки улицы Роторной. Представляет собой протяженный более, чем на 120 метров объем переменной этажности (трехэтажные крылья и четырехэтажная средняя часть) с подвалом. Стены сложены из кирпича и оштукатурены, перекрытие в центральной части монолитное, над крыльями

деревянное балочное, крыша двускатная рулонная. Фасады здания окрашены водной краской светло-зеленого цвета с выделением деталей белым цветом. Центральная четырехэтажная часть здания на главном, юго-западном и северо-восточном фасадах выделена массивными ризалитами входов, декорированными с использованием деталей ордерной системы. На главном фасаде ризалит выделен выдвинутым на передний план портиком. Трехэтажные крылья здания оформлены идентично. Крылья огибает междуэтажный профилированный карниз, венчающий карниз и узкая полочка, выделяющая фризовую часть. Все оконные проемы высокие, прямоугольные.
