ПАСПОРТ

I. НАИМЕНОВАНИЕ ПАМЯТНИКА Владимирская церковь

Ивановская область, Тейковский район.

УЧЕТНАЯ КАРТОЧКА
Владимирская церковь

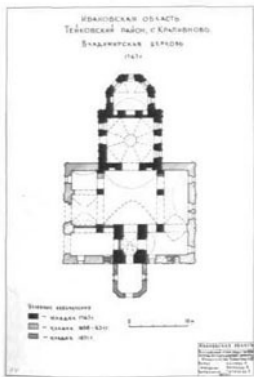
СКНИ ПЛАН

Церковь сложена из кирпича размером 30x14,5x8, обмазана тонким слоем извести со следами покраски. К частям, составляющим её первоначальную композицию, относятся: 2-х светный четверик храма с пятигранной абсидой, остатки стен первоначальной трапезной и четырехъярусная колокольня. В 1858-63гг. трапезная была расширена таким образом, что включала в себя нижний ярус колокольни. В 1871г. с запада пристроена паперть. Барочные черты памятника проявляются уже в ярусной композиции храма: на высокий четверик поставлен восьмерик, купол которого увенчан главкой на массивном барабане. Еще больше барочных черт в декоративной обработке, в том числе и в позднейших частях памятника. Особенно нарядны фигурные наличники окон. В декорации центральных частей боковых фасадов трапезной барочные черты принимают несколько гипертрофированную форму.
