Памятники истории и культуры СССР

Паспорт

Братское кладбище советских воинов

Орловская обл. Покровский р-он
МССР, край поселка, район. автомобильная обл.с. Алексеевка.

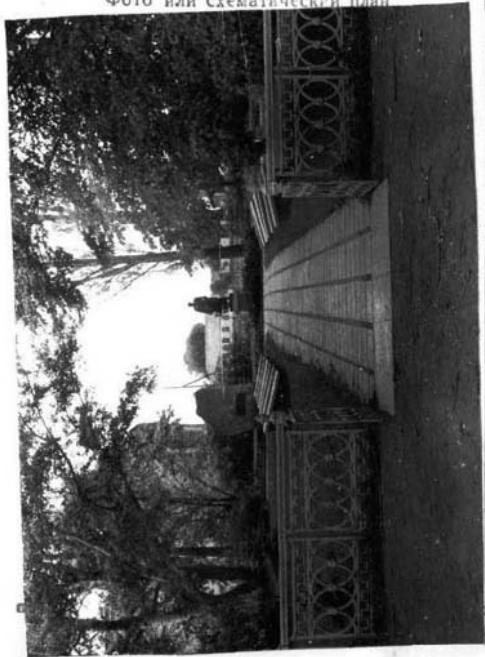
Фото или схематический план

Видомое находится рядом с церковью. Нагробие, установленное в 60-е годы, представляет собой скульптуру скорбящего воина, установленную на постаменте в форме параллелепипеда. Общая высота 4 м, размеры основания постамента 1,2х1,2 м. Постамент и скульптура бетонные, массового производства, автор не установлен. В 1986 г. скульптура облицована медным листом, методом выколотки. Слева от памятника в 1964 г. установлен гранитный обелиск, на котором укреплен медная плита (0,7х1,2 м). На ней техникой гравировки выполнен текст: "Поклонись этой земле. В грозные годы Великой Отечественной войны здесь сражались доблестные воины 6 Гвардейской... стрелковой дивизии.

Воинам 16 Литовской стрелковой дивизии павшим в боях с фашистскими захватчиками".

Обелиск высотой 3 м, размеры основания 2х1,1 м. Справа и слева от памятника на кирпичных оштукатуренных подиумах укреплены 12 плит (0,7х1,2 м) из бетона с мраморной крошкой, на которых техникой контррельефа выполнены имена павших воинов. Прямоугольная (0,7х1,2 м) укрепленная металлическая столбиком, имеет надписи:
