ПАСПОРТ

I. наименование памятника Церковь Успения

Карелия, г. Олонецкладбище в Куевицах

Карелия
г. Олонец
Кладбище в Кунелицах
Церковь Успения
1788г., 1862 г.

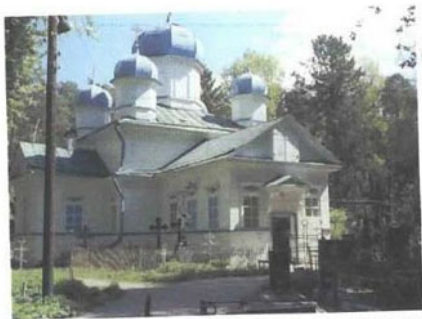
Фото или схематический план

Церковь построена в 1788г. , возобновлена в 1862г. на средства олонцкого купца Кузнецова. Крестообразная в плане, основной объем кубической формы, покрыт вальмовой крышей, на которую установлено пять куполов на восьмигранных барабанах. Прямоугольные прирубы, ориентированные по странам света, ниже по высоте центральной части, перекрыты двускатными стропильными крышами с треугольными фронтонами, отделенными от плоскости стены карнизом. На коньках кровель прирубов, кроме западного, установлены кресты с основанием в виде «яблока». Все кровли металлические. Западный прируб длиннее остальных, в нем расположен притвор с внутренней лесенкой, и в чердачном пространстве – звонница. Здание рублено из бревен «в лапу», снаружи обшито тесом «в ус», без выделения углов. По периметру в уровне низа окон проходит узкая карнизная тяга из профилированной доски. В уровне верха стен

центральной части здания и верха стен прирубов устроены развитые карнизы в виде чередующихся полочек, выкружек. Здание опоясано рядом прямоугольных вытянутых вертикально окон , дополненных ложными из условий симметрии фасадов. Наличники из профилированной доски обрамляют окна с трех сторон и имеют верхник в виде полочки на кронштейнах и дощатого сандрика с треугольным верхом. На фронтонах прирубов вокруг небольших окон выполнено полуциркульное обрамление, имитирующее каменную кладку. На западном фронтоне устроен проем на звонницу, закрываемый ставнями. Над входом имеется навес с двускатной крышей , поддерживаемый кронштейнами в форме модульонов. Потолки плоские по балкам. Иконостас четырехъярусный, каркасный, сохранились иконы XVIII в., в т.ч. храмовая .

Размеры в плане 21,2x 16,6 м.
