ПАСПОРТ

I. НАИМЕНОВАНИЕ ПАМЯТНИКА Парк Национальный, природный Водлозерский. Часовня Тихвинской Богоматери

Часовня Тихвинской Божьей Матери

УЧЕТНАЯ КАРТОЧКА Парк Национальный, природный
Водлозерский. Часовня Тихвинской Божьей Матери

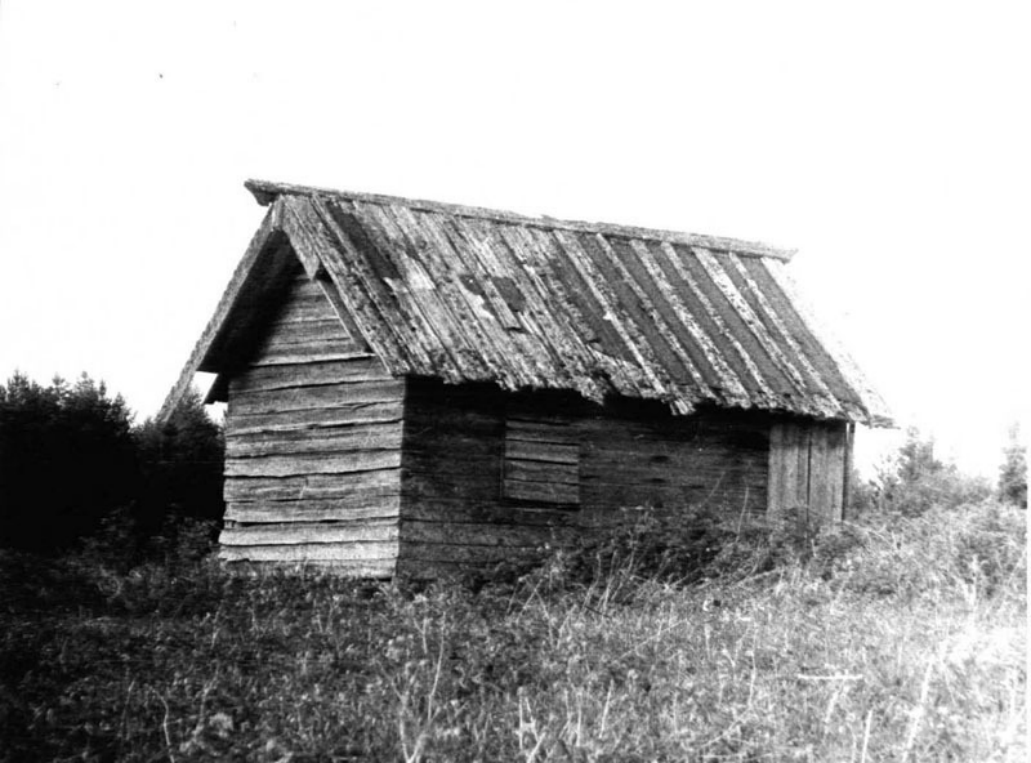
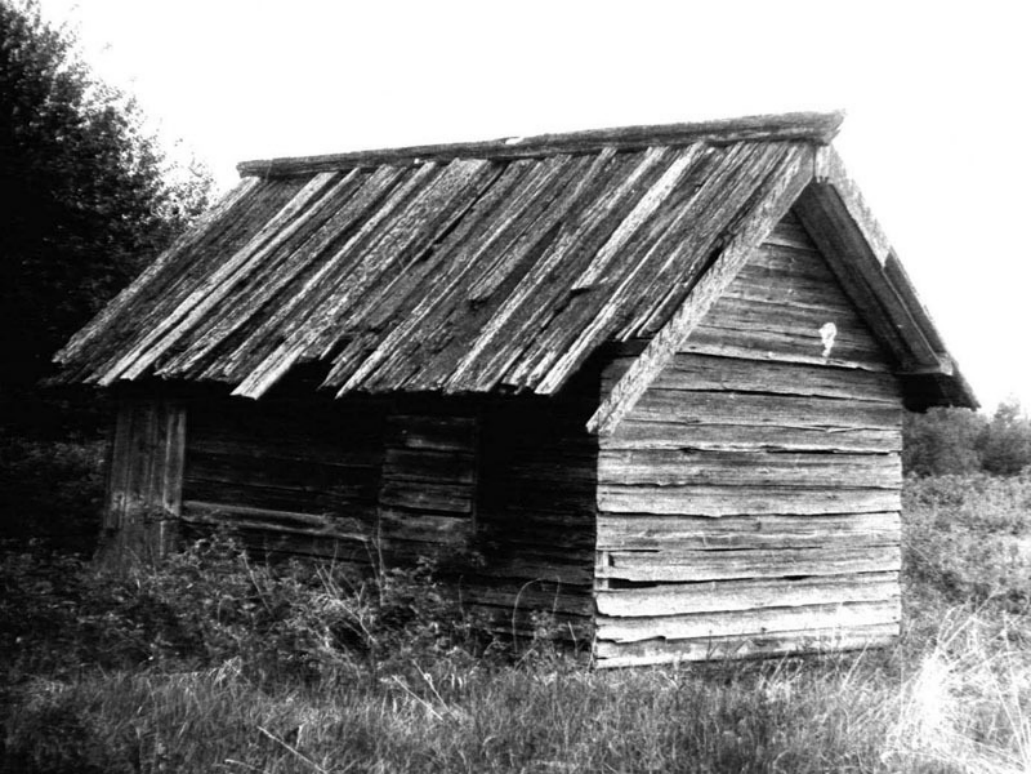
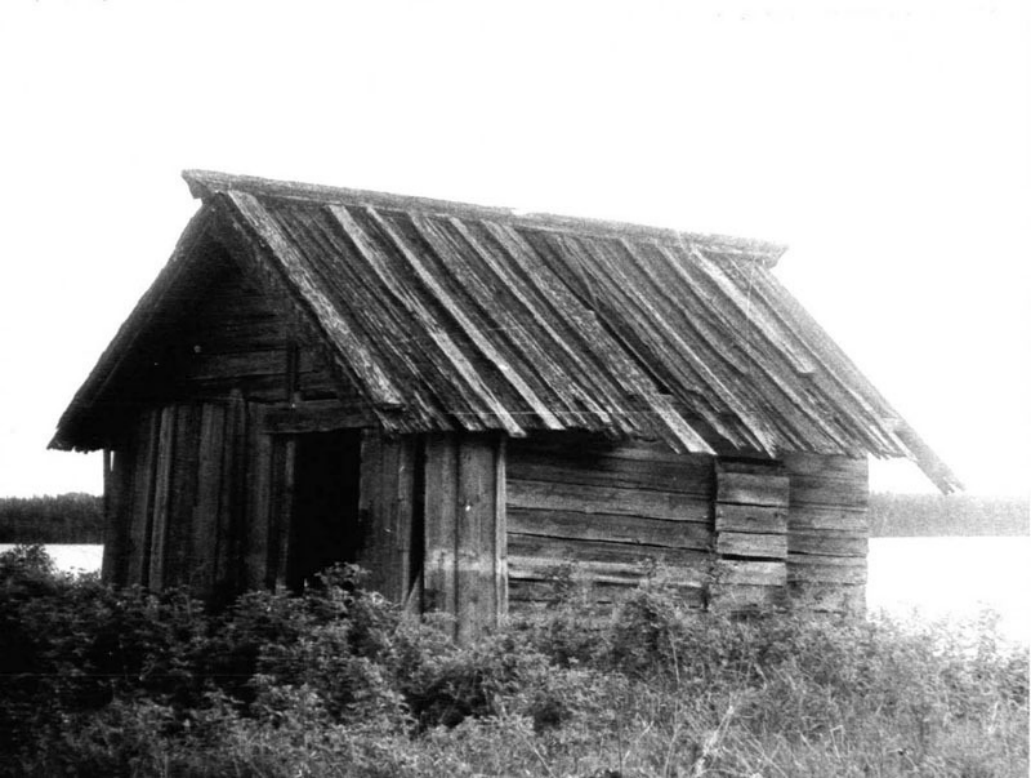
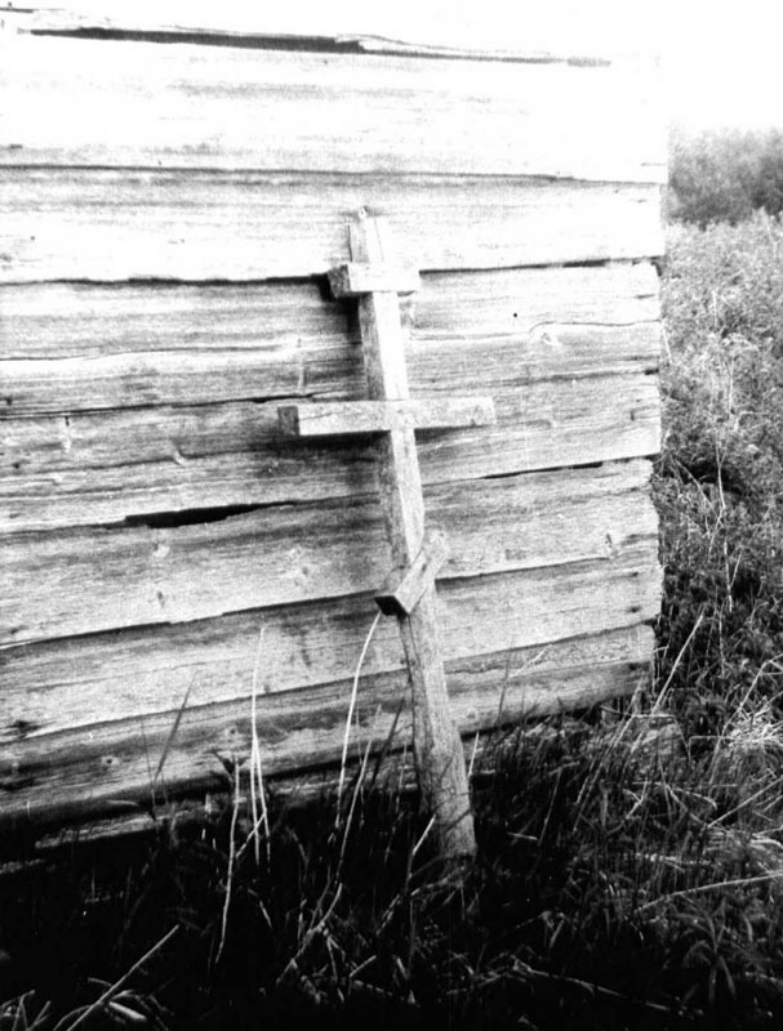
Часовня деревянная, прямоугольный в плане объем состоит из молитвенного помещения и галереи на столбах, объединенных общей двухскатной стропильно-слезовой крышей. Покрытие гвоздвое из двух слоев дороженного теса "в разбежку". Стены — каркасно-обшивные, на рубленом основании из двух венцов "в охряпку". Стойки каркаса квадратного сечения, обшиты горизонтально с двух сторон профилированным тесом, галерея обшита снаружи вертикально расположенными досками. Верхняя обвязка и фронтоны выполнены из бревен, стесанных на два канта.

Декоративное оформление фасадов состоит из причелин, имеющих выемчатую резьбу в виде ряда ромбовидных элементов, проходящих по верхнему краю и треугольников — по нижнему. Шеломы с оголовком, стесанным снизу в форме выкружки и двух западных столбов галереи, прорезанных объемно в виде двух несимметричных кувшинообразных элементов, разделенных вставкой. Часовня освещается двумя окнами на южном и северном фасадах, оформленных наличниками из профилированной доски. На северном окне сохранилась кованая металлическая решетка. Восточный фасад глухой.

Размеры в плане 4,45x3,1 м.

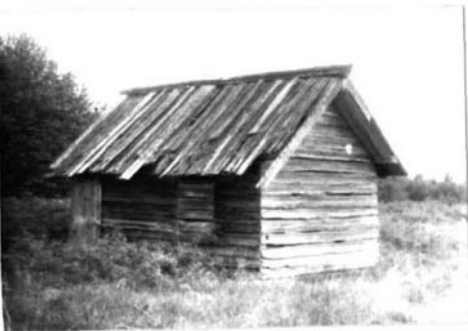
Фото или схематический план

Часовня деревянная, прямоугольный в плане объем состоит из молитвенного помещения и галереи на столбах, объединенных общей двухскатной стропильно-слесовой крышей. Покрытие гвоздвое из 2-х слоев дороженного теса "в разбежку". Стены - каркасно-обшивные, на рубленном основании из двух венцов "в охряпку". Стойки каркаса квадратного сечения, обшиты с двух сторон тесом, галерея обшита снаружи вертикально расположенными досками. Декоративное оформление фасадов состоит из причелин, имеющих шелома с оголовком и двух западных столбов галереи, порезанных объемно в виде двух несимметричных кувшинообразных элементов, разделенных вставкой. Часовня освещается двумя окнами на южном и северном фасадах. Восточный фасад глухой. Дверь в собственно часовню трехкосячатая с прямым сопряжением косяков, дверь дощатая на шпонках. Окна - трехкосячатые с подоконной доской.

Размеры в плане 4,45x3,1 м.
