## П А С П О Р Т

I. НАИМЕНОВАНИЕ ПАМЯТНИКА Покровский монастырь. Настоятельский корпус.  
с флигелем.II. ТИПОЛОГИЧЕСКАЯ  
ПРИНАДЛЕЖНОСТЬ

I треть - кон. XIX в.IV. АДРЕС (местонахождение) ПАМЯТНИКА г. Москва, Ядановский район, ул. Таганская  
(АССР, край, область, район, автономная обл.,  
58, стр. 2.

к паспорту "Покровский монастырь.

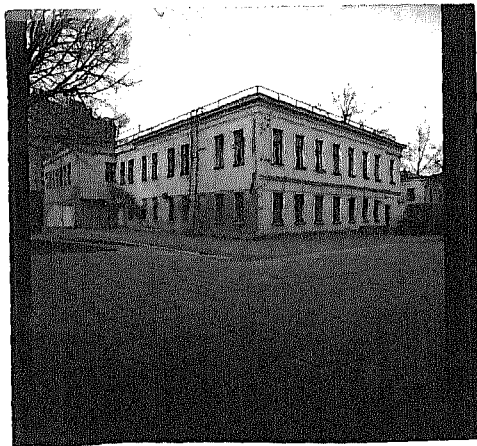
Фото или схематический план

Кирпичные двухэтажные Настоятельский корпус I трети XIX в. и флигель 1840г. вошли в состав нового здания, примыкающего к северо-восточному углу монастырского ограды. Сохранилась скупая декорация фасадов в стиле позднего классицизма. Настоятельский корпус имел анфиладную планировку с продольной капитальной стеной и временными поперечными перегородками. Лестница из песчаника с массивным балясником вынесена в пристройку. Флигель сохранил поперечные капитальные стены. В узких центральных сенях имеется лестница.
