# ПАСПОРТ

I. НАИМЕНОВАНИЕ ПАМЯТНИК Охта 1 (Ниеншанц)II. ТИПОЛОГИЧЕСКАЯ  
ПРИНАДЛЕЖНОСТЬ

Российская Федерация, г. Санкт-Петербург, Красногвардейский район.

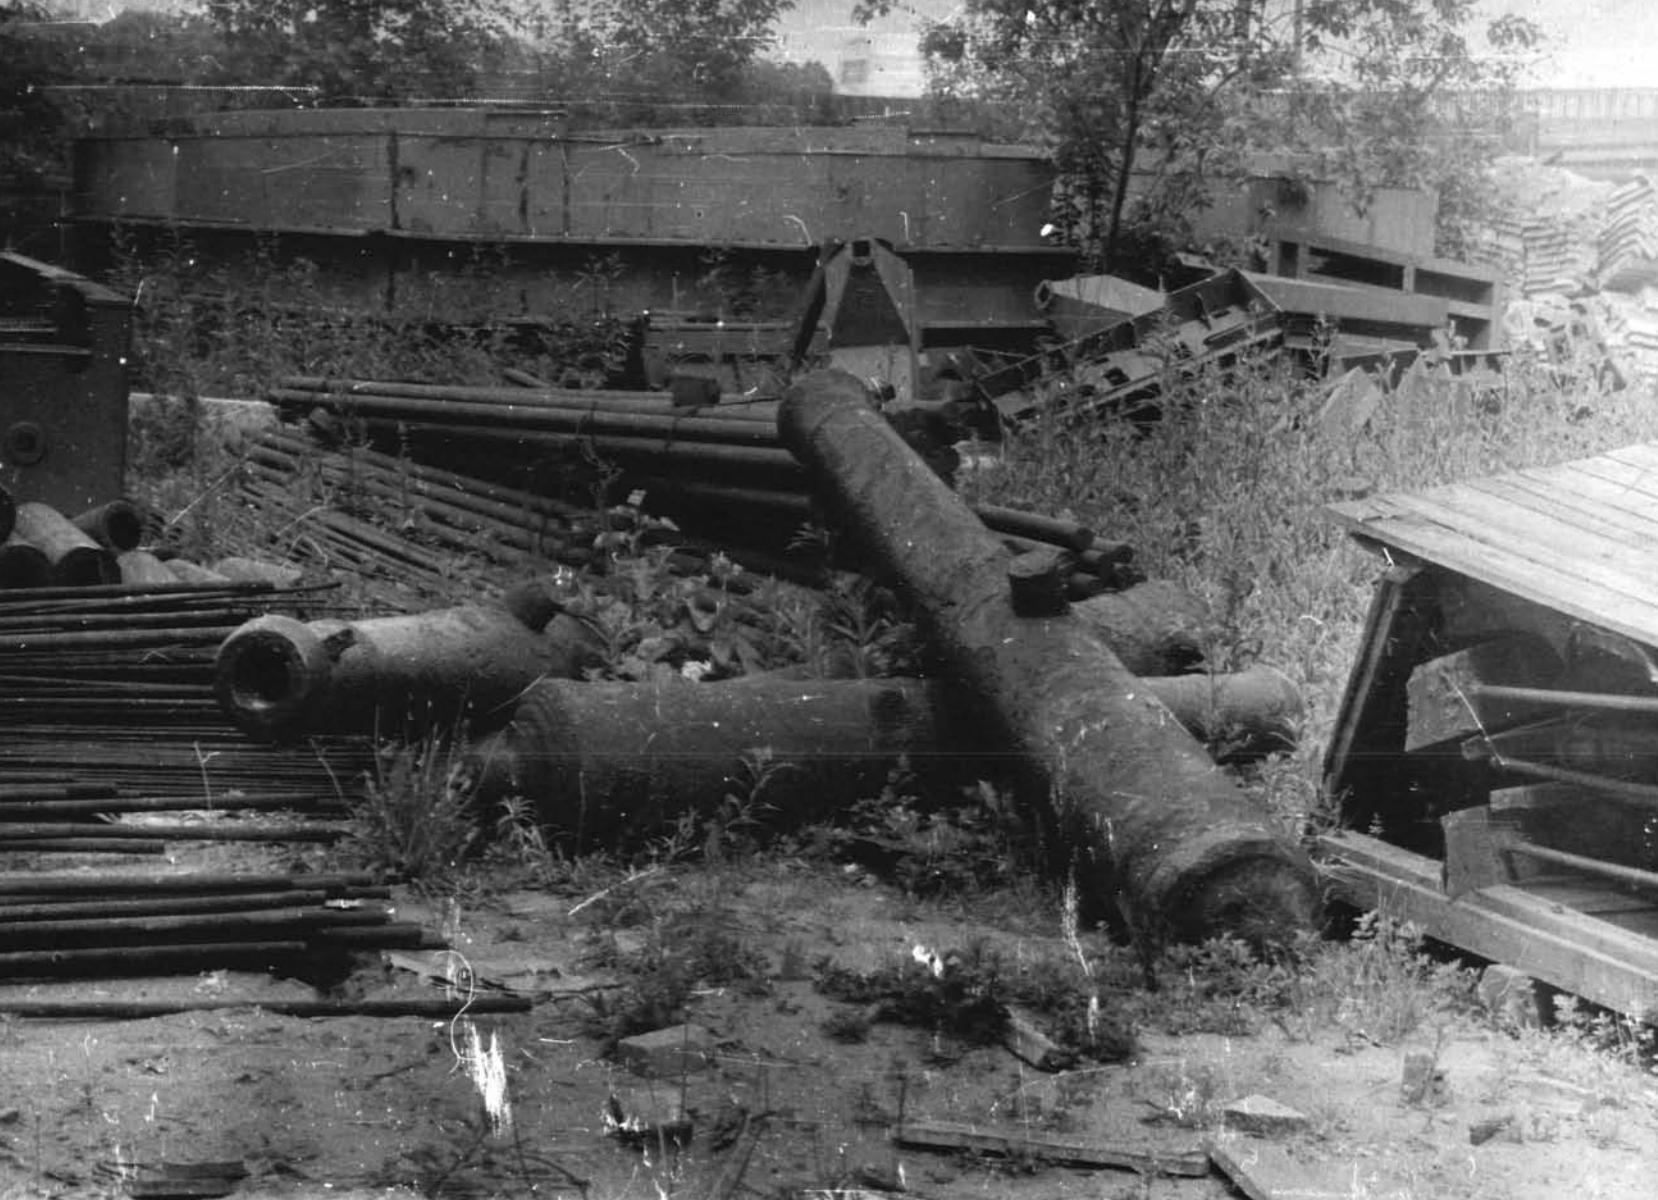
Санкт-Петербург. Красногвардейский р-н. Охта 1 (Ниеншанц). Археологические находки:  
стволы чугунных артиллерийских орудий.

Археологические материалы, выявленные в процессе раскопок включают: фрагменты красноглиняных керамических сосудов XIV - XVI в.в., серолощеных и чернолощеных сосудов XVII в., фрагменты белоглиняных курительных трубок, шведскую медную монету королевы Кристины (1/4 ере), осколки стеклянных бутылок XVII в. Здесь же было обнаружено значительное количество железных предметов - судовая заклепка, четырехгранные гвозди, скобочки. На одной из складских площадок Петрозавода были обнаружены шесть чугунных стволов артиллерийских орудий. Согласно проведенной экспертизе три из них могут быть датированы XVII столетием и связаны с артиллерией крепости Ниеншанц. Имеются сведения о подъеме этих стволов из реки Охты в конце прошлого столетия (4,5 с.32,36-37).

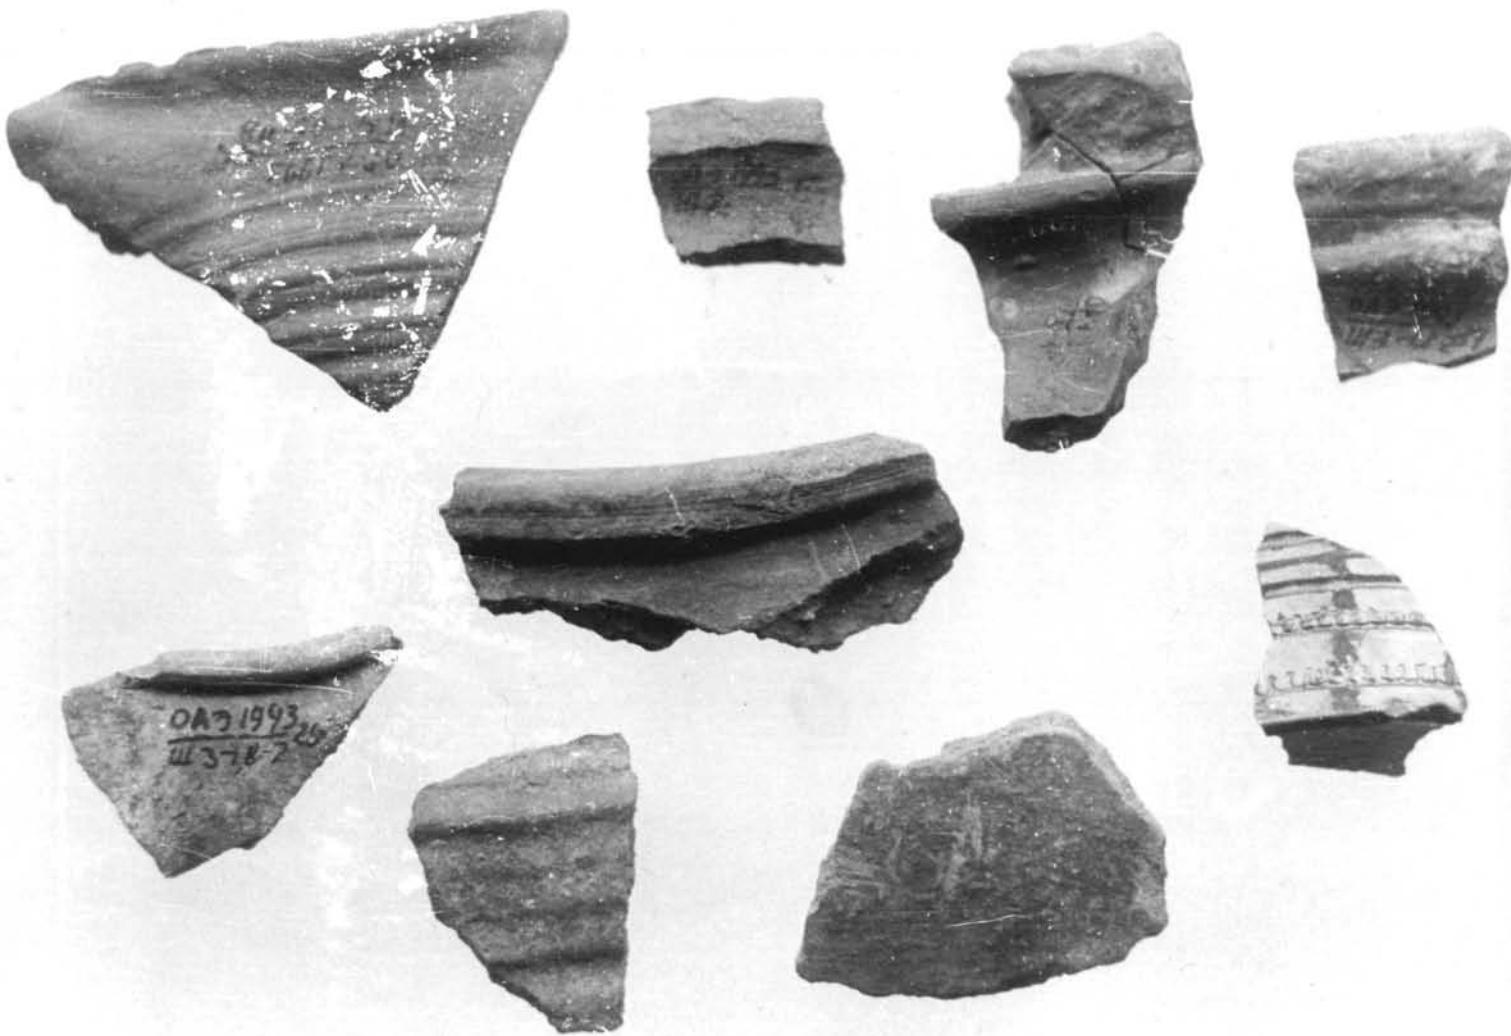
Санкт-Петербург. Красногвардейский р-н. Охта 1 (Ниеншанц). Археологические находки.  
керамика.
