ПАСПОРТ

I. НАИМЕНОВАНИЕ ПАМЯТНИКА Смоленская крепость, башня ПоздняковаII. ТИПОЛОГИЧЕСКАЯ
ПРИНАДЛЕЖНОСТЬ

III. ДАТИРОВКА ПАМЯТНИКА (или дата исторического события, с которым связано возникновение памятника – для памятников истории)
1596-1602 гг.IV. АДРЕС (местонахождение) ПАМЯТНИКА г. Смоленск
(АССР, край, область, район, автономная область)ул. Тимирязева

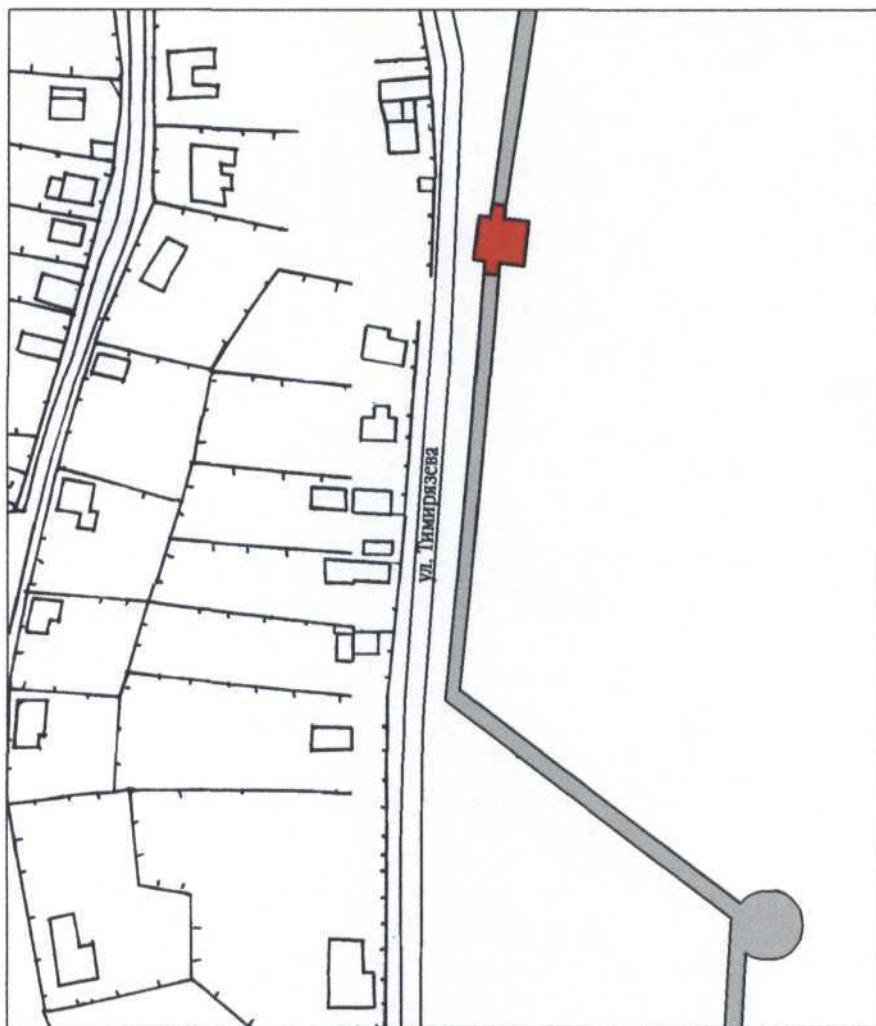
г. Смоленск
Смоленская крепость 1596-1602 гг.
Позднякова башня
План 1-го яруса

В подошвенном (цокольном) ярусе устроены четыре бойницы, расположенные в сводчатых нишах. В толще южной и северной стен находятся каменные лестницы с цилиндрическими сводами, ведущие на второй ярус и на боевой ход стены.

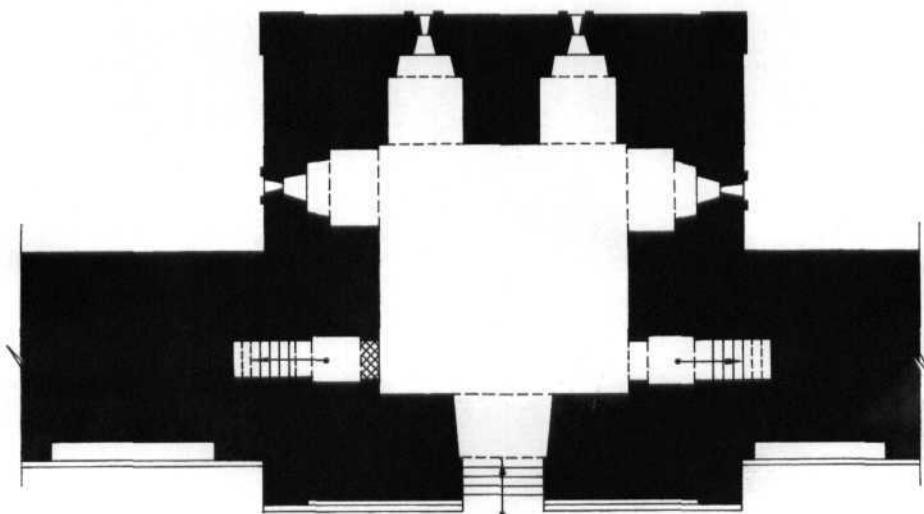
г. Смоленск
Смоленская крепость 1596-1602 гг.
Позднякова башня
План 2-го яруса

Во втором ярусе имеются четыре бойницы, дверной проем, ведущий на стену, и лестница с цилиндрическим сводом с распалубками, ведущая на третий ярус. На площадке лестницы — две бойницы «за город».

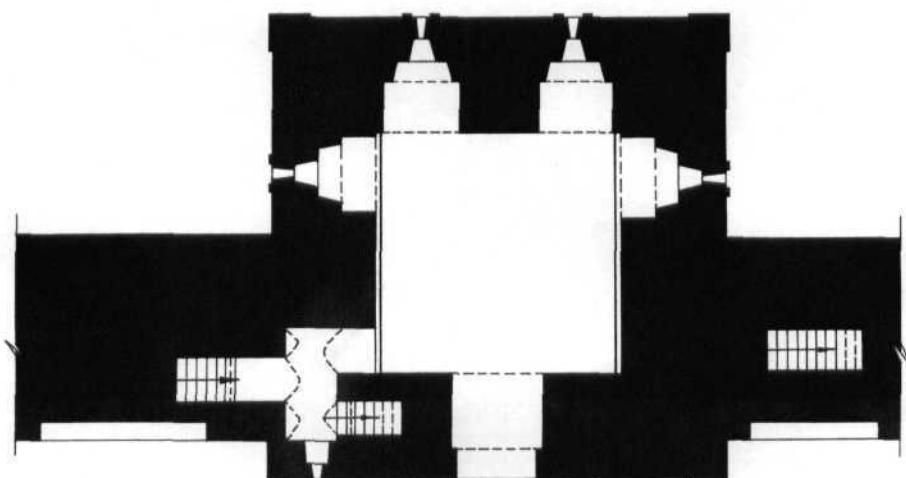
г. Смоленск
Смоленская крепость 1596-1602 гг.
Позднякова башня
План 3-го яруса

В третьем ярусе — четыре бойницы и две двери, ведущие на боевой ход стены. В четвертый ярус ведет внутристенная лестница с крестовым сводом, на площадке — бойница. В четвертом ярусе, расположенном между зубцами, устроено 28 бойниц. Бойницы обведены прямоугольными рамками из кирпича, бойницы второго и третьего ярусов имеют еще и высокие треугольные фронтончики.

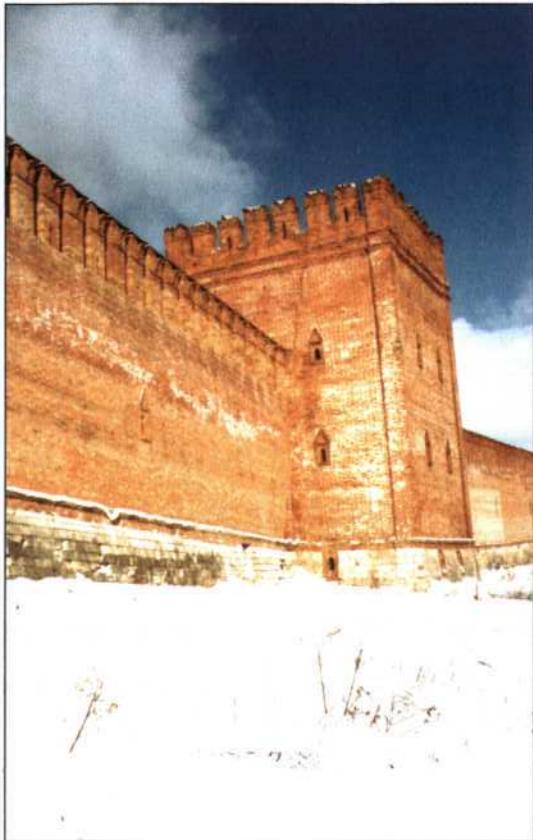
Фото или схематический план

Башня Позднякова – малая четырёхугольная, расположена на восточной стороне крепости, возведённой в 1596-1602 гг. Зодчий – Фёдор Конь. Сложена из кирпича 31x15x6 см., цоколь и цокольный валик – белокаменные. Имеет 4 яруса боя (4-й в зубцах). Бойницы расположены друг над другом и обрамлены в цокольном ярусе рамочными наличниками, в остальных – такими же наличниками с высокими треугольными фронтонами. Углы башни охвачены широкими лопатками, по верху проходил антаблемент.

Бойницы устроены в широких сводчатых нишах. Ярусы были разделены деревянными перекрытиями, которые сейчас отсутствуют, нет также и кровли.

В 1886-99 г. проводились ремонтно-реставрационные работы по проекту академика К. Маевского. В настоящее время состояние башни неудовлетворительное.
