ПАСПОРТ

I НАИМЕНОВАНИЕ ПАМЯТНИКА Колокольня Троицкой церкви

IV АДРЕС (метанализованное) ПАМЯТНИКА Ивановский обл. Ильинский р-н село Аньково

УЧЕТНАЯ КАРТОЧКА

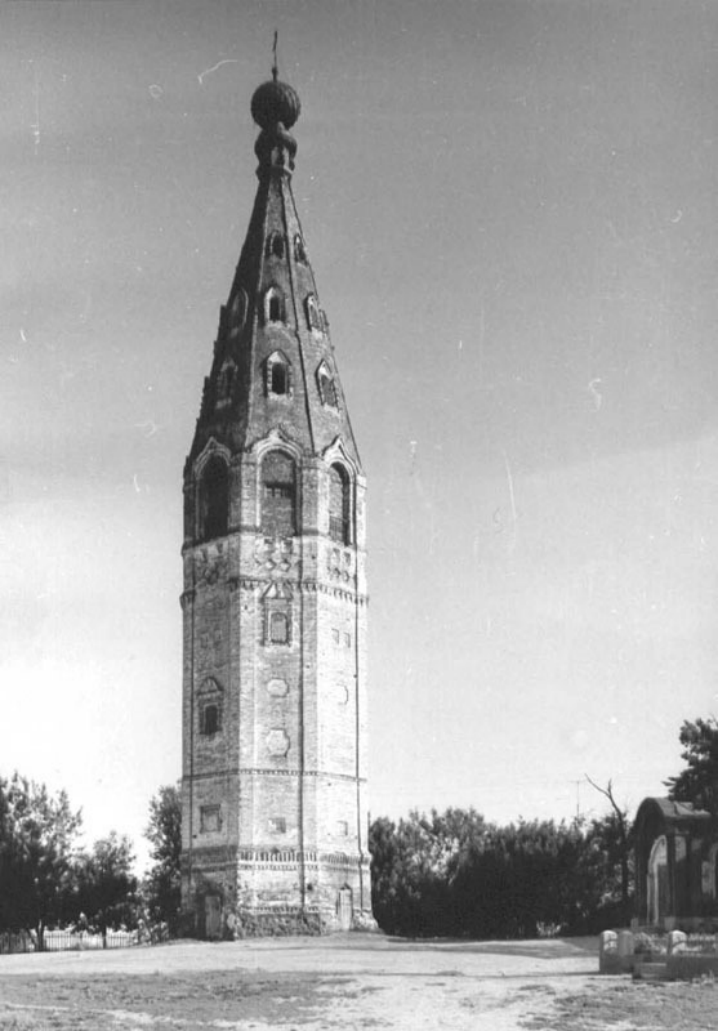
Колокольня неоднократно была покрашена в различные цветные тона. Устройство водонапорного бака внутри памятника резко отражается на его состоянии. Повышенный режим влажности приводит к разрушению кладки и выделению солей. Особенно сильно процесс разрушения происходит в цокольной части сооружения и внутри

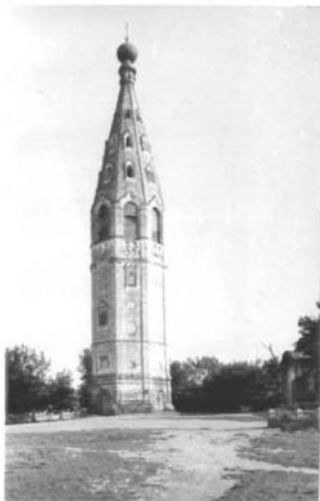
Столбообразная шатровая колокольня построена из кирпича. Связующий раствор известь. Фасады покрашены в различные светлые тона. В плане сооружение восьмигранное. Углы граней усилены пилястрами. Прясла между пилястрами пышно украшены филенками. В отдельные филенки вставлены изразцы (журавленные) с растительным орнаментом. Ярус звона завершен декоративными кокошниками над проемами звона. Проемы звона заложены при приспособлении колокольни под водонапорную башню. Внутри установлен водосборный бак и система водораспределения из-за чего образуются повышенный режим влажности. Колокольня завершена металлической чашуйчатой главой. Основание под главой также обито железом.
