ПАСПОРТ

I. НАИМЕНОВАНИЕ ПАМЯТНИКА Быв. гостиница

начало XX векаIV. АДРЕС (местонахождение) ПАМЯТНИКА г. Астрахань, ул. Свердлова, 27.

Быв.гостиница. г.Астрахань, ул.Свердлова, 27.

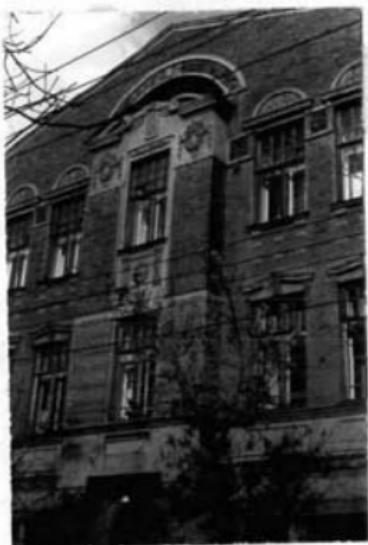
Фото или схематический план

Трехэтажное, Г-образное в плане, кирпичное здание размещено в центре города, в линии "строчной" застройки. Уличный фасад юго-западный, длиной 38,7м. По оси фасада размещен эркер, в боковых частях имеется по два балкона. Во всех этажах проходит средняя продольная стена. В юго-восточной половине здания (I-й этаж) имеется продольный коридор. Северо-западная половина решена в залльной схеме. В I-м этаже по сторонам от уличного входа - по 3 широких окна; над каждым из них размещены пары верхних окон. Фасад в I-м этаже рустованы. Эркер завершен лучковым фронтоном. Центральная часть фасада (в 5 осей) завершена треугольным фронтоном с полуциркульным окном. В завершениях наличников окон применены сандрики, лучковые и полукруглые фронтончики. Широкий фриз выполнен цветным стеклом.
