ПАМЯТНИКИ ИСТОРИИ И КУЛЬТУРЫ СССР  
(недвижимые)

## П А С П О Р Т

I. Нематериальные памятники Успенский монастырь, Каретник

# УЧЕТНАЯ КАРТОЧКА (оборотная сторона)

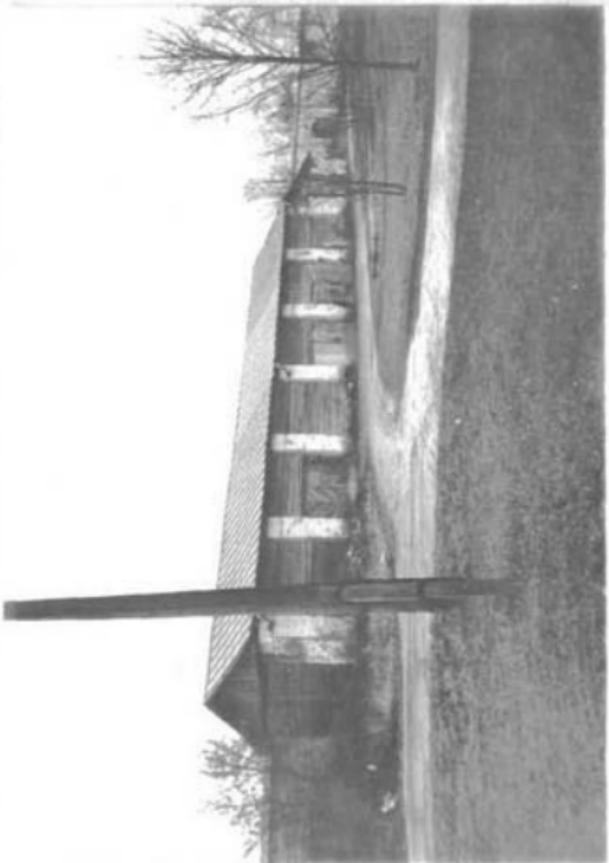
Фото или схематический план

Каретник расположен с внутренней стороны, у восточной стены монастыря, вдали от других построек.

Постройка деревянная, бревенчатая, забранная в каменные столбы. Столбы выполнены из кирпича размером 262x126x65 мм. на известково-цемяночном растворе. Фундамент булыжный. В плане каретник - четырёхугольник. Каретник выделяется своими размерами (длина около 40 метров, ширина около 10 метров).

В объёме одноэтажный каретник представляет собой четырёхгранный, перекрытый потолком и покрытый железной кровлей по деревянным стропилам. Стены и потолки обрешечены, отштукатурены и побелены. Полы цементные.

С южной стороны имеется поздняя пристройка.
