П А С П О Р Т

I. НАИМЕНОВАНИЕ ПАМЯТНИКА Дом доходный Я.И. Фролова

IV. АДРЕС (местонахождение) ПАМЯТНИКА г. Хабаровск, ул. Запарина, 82

г.Хабаровск, ул.Запарина,82
Дом доходный Я.И.Фролова, до 1915г.

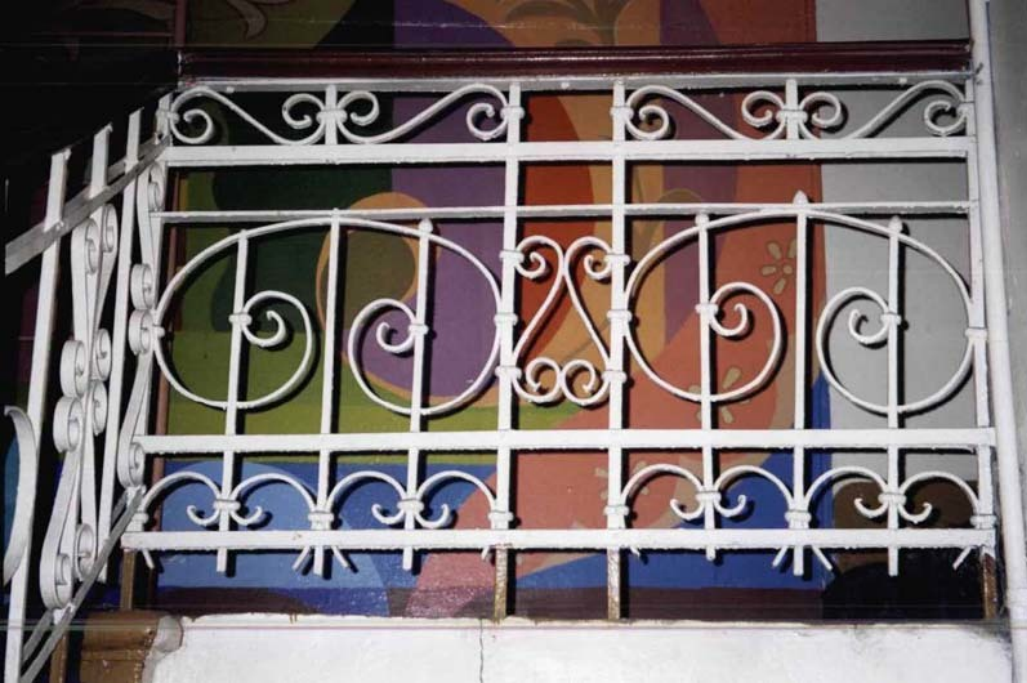
Хабаровск, ул. Заплатина 32
Дом доходный И.Я. Фролова
До 1915г.

фото 1920х годов
(негатив хранится в Гос.
Архиве Хабаровского края)

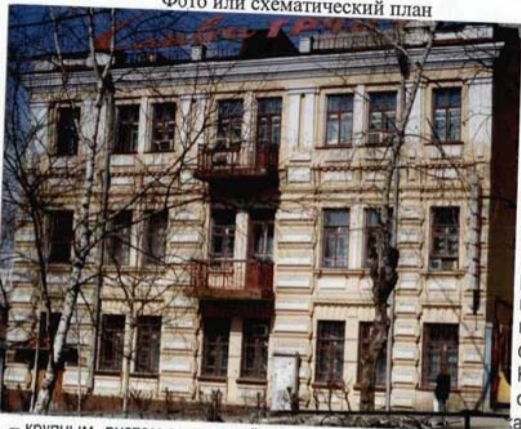
Фото или схематический план

Здание является оригинальным примером городского доходного дома, выполнено в стиле эклектики с мотивами классицизма. Расположено в центральной части города в ряду плотной исторической застройки ул. Запарина.

Прямоугольный в плане (общие габариты 18,8 x 14,0 м) компактный 3-х этажный объем с небольшим подвалом в северо-западной части выложен из кирпича. Главный уличный фасад и третий этаж (надстроенный в 1930-е годы) оштукатурены, окрашены в желтый цвет с выделением декоративных деталей белым цветом. Остальные, неоштукатуренные части фасадов покрыты многолетним слоем водной краски желтого цвета. Цоколь переменной высоты, на главном фасаде облицован гранитными блоками. Крыша двухскатная, стальная кровля окрашена суриком.
