П А С П О Р Т

1. НАИМЕНОВАНИЕ ПАМЯТНИКА Башня-хазар № 4II. ТИПОЛОГИЧЕСКАЯ
ПРИНАДЛЕЖНОСТЬ

УЧЕТНАЯ КАРТОЧКА

Башня жилая № 4

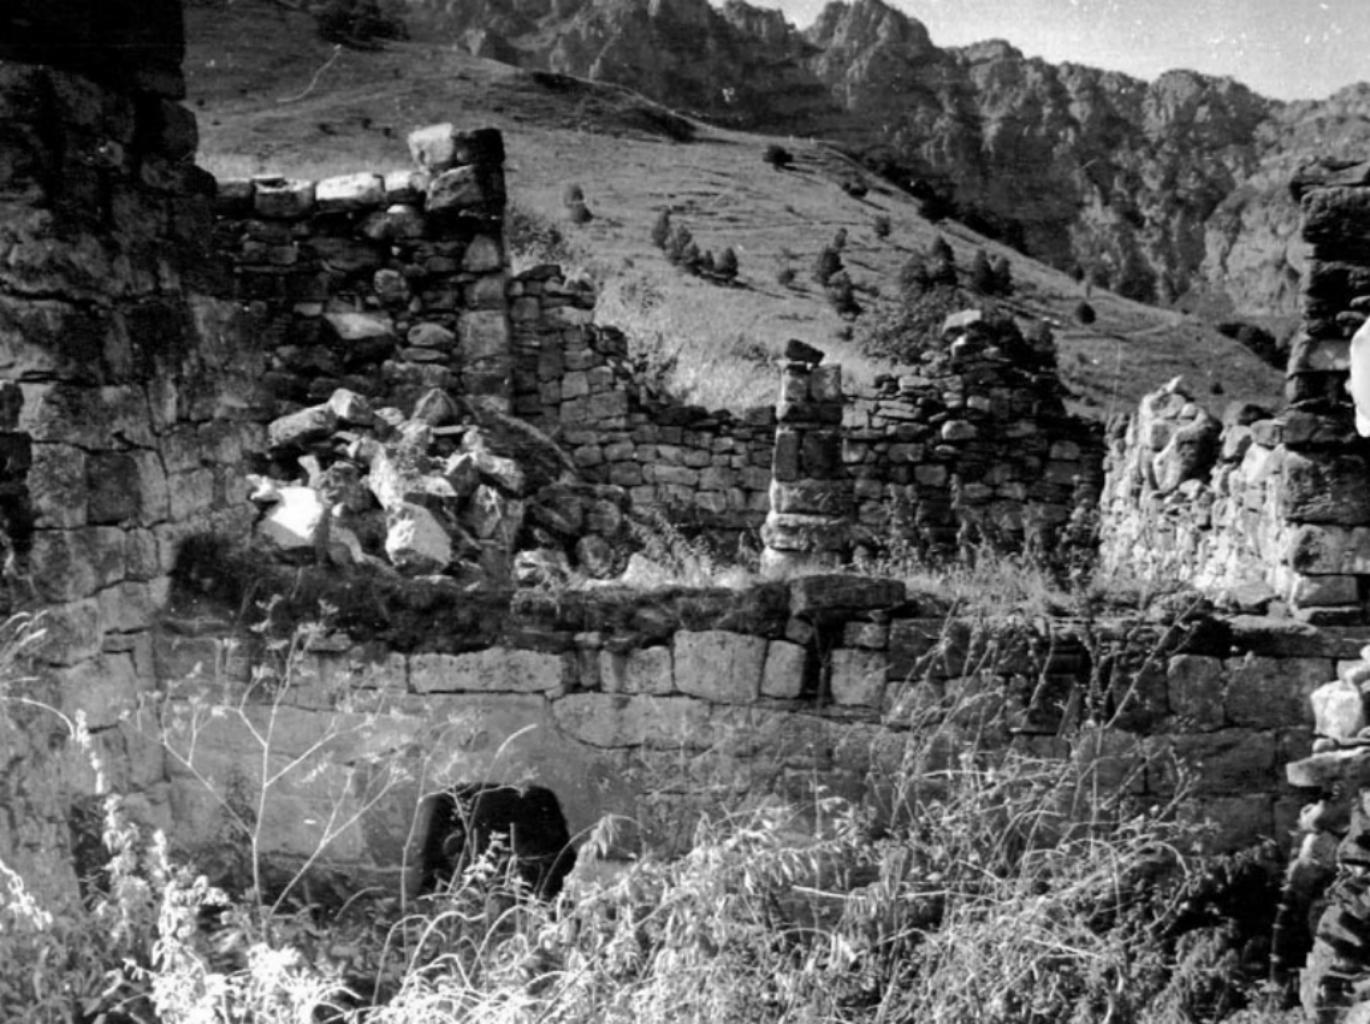
Фото общего вида — I

Утрачено: второй ярус башни, покрытие, междуэтажное перекрытие, заполнение дверного проема.

Башня жилая № 4 расположена на восточной окраине селения Тютихой. Сблокирована /пристроена/ с башней жилой № 3 по юго-западной стелле, которая является у них общей. Башня прямоугольная в плане, размеры 6,85 x 5,95 м по внутренним стенам. Толщина стен на уровне первого яруса 0,8 м.

Башня двухъярусная. Кладка стен идентична кладке башни жилой № 3. Вход в башню на юго-восточной стене первого яруса. Конструкция входа традиционна: перемычка из массивной каменной плиты, рабочесанной под арку; она опирается на каменные блоки наружной ~~стены~~ ^{кладки}. Ширина дверного проема 0,6 м в свету.

В интерьере центральный опорный столб для опирания балок перекрытия. Размеры столба в основании: 0,5 x 0,45 м. Столб сложен из крупных горизонтальных каменных ~~каменных~~ блоков, которые перемежаются с вертикально поставленными камнями. Сечение столба постепенно уменьшается кверху. По длинным стенам — юго-западной и северо-восточной — сделаны парапеты для опирания настила перекрытия второго яруса. Высота парапетов 0,15 м. Конструктивно парапет сделан в виде выступа стены путем уменьшения ее толщины на втором ярусе. Кладка внутренних стен из более мелких камней, чем наружных. В шахах видны остатки известково-глинистого раствора.

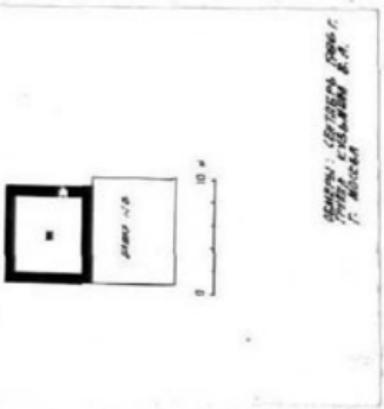
Башня жилая № 4 расположена на восточной окраине с. Тищихой. Сблокирована с башней жилой № 3 по юго-западной стене. Башня прямоугольная в плане, двухъярусная. Вход в башню на юго-восточной стене первого яруса. Конструкция входа традиционна. В интерьере центральный опорный столб для опирания балок перекрытия. Сечение столба постепенно уменьшается кверху. По длинным стенам сделаны парапеты для опирания настила перекрытия второго яруса. В швах кладки видны остатки известково-глинистого раствора. Башня представляет научный интерес для разработки архитектурной типологии сблокированных башен.
