# П А С П О Р Т

I. НАИМЕНОВАНИЕ ПАМЯТНИКА Башня жилая № 3II. ТИПОЛОГИЧЕСКАЯ  
ПРИНАДЛЕЖНОСТЬ

XVIII векIV. АДРЕС (местонахождения) ПАМЯТНИКА ЧИ АССР, Советский р-н, с. Шарой.

ЧИ АССР, Соверский р-н, с. Шарой  
 Башня жилая № 3

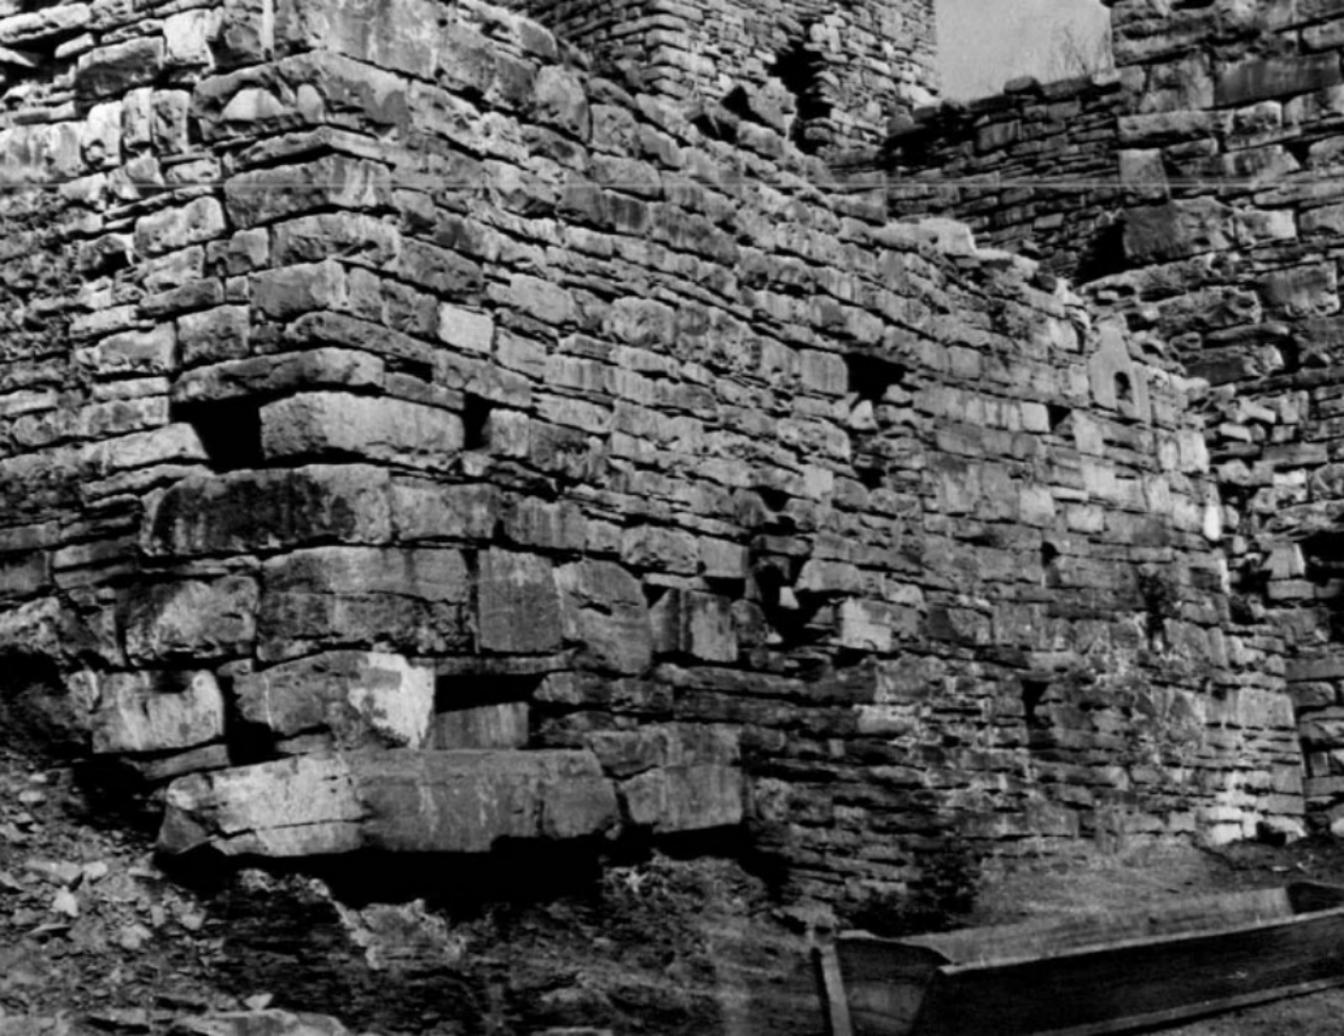
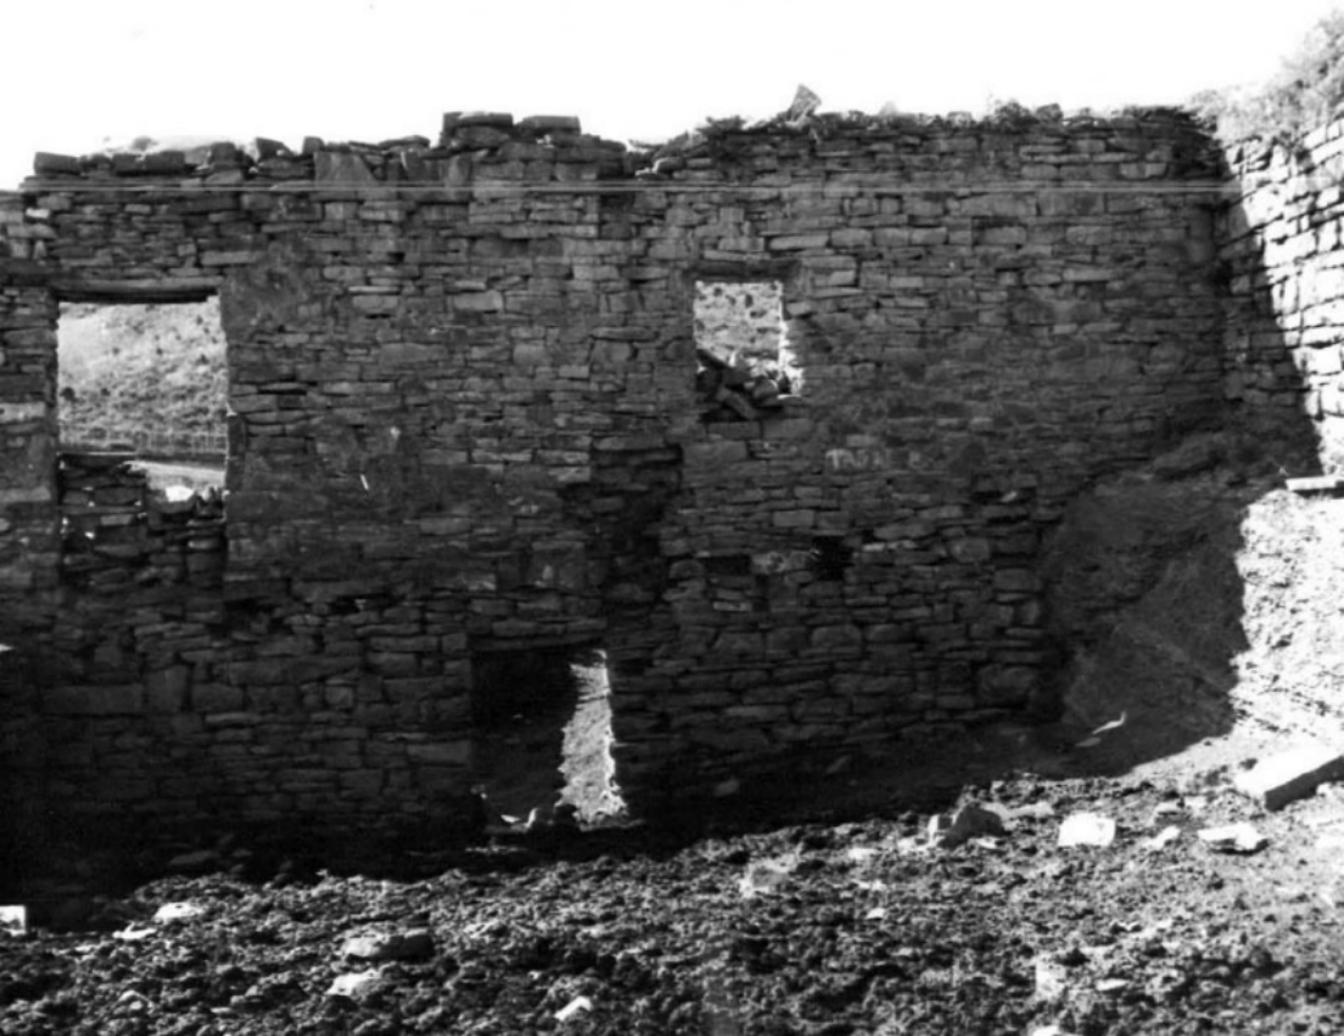
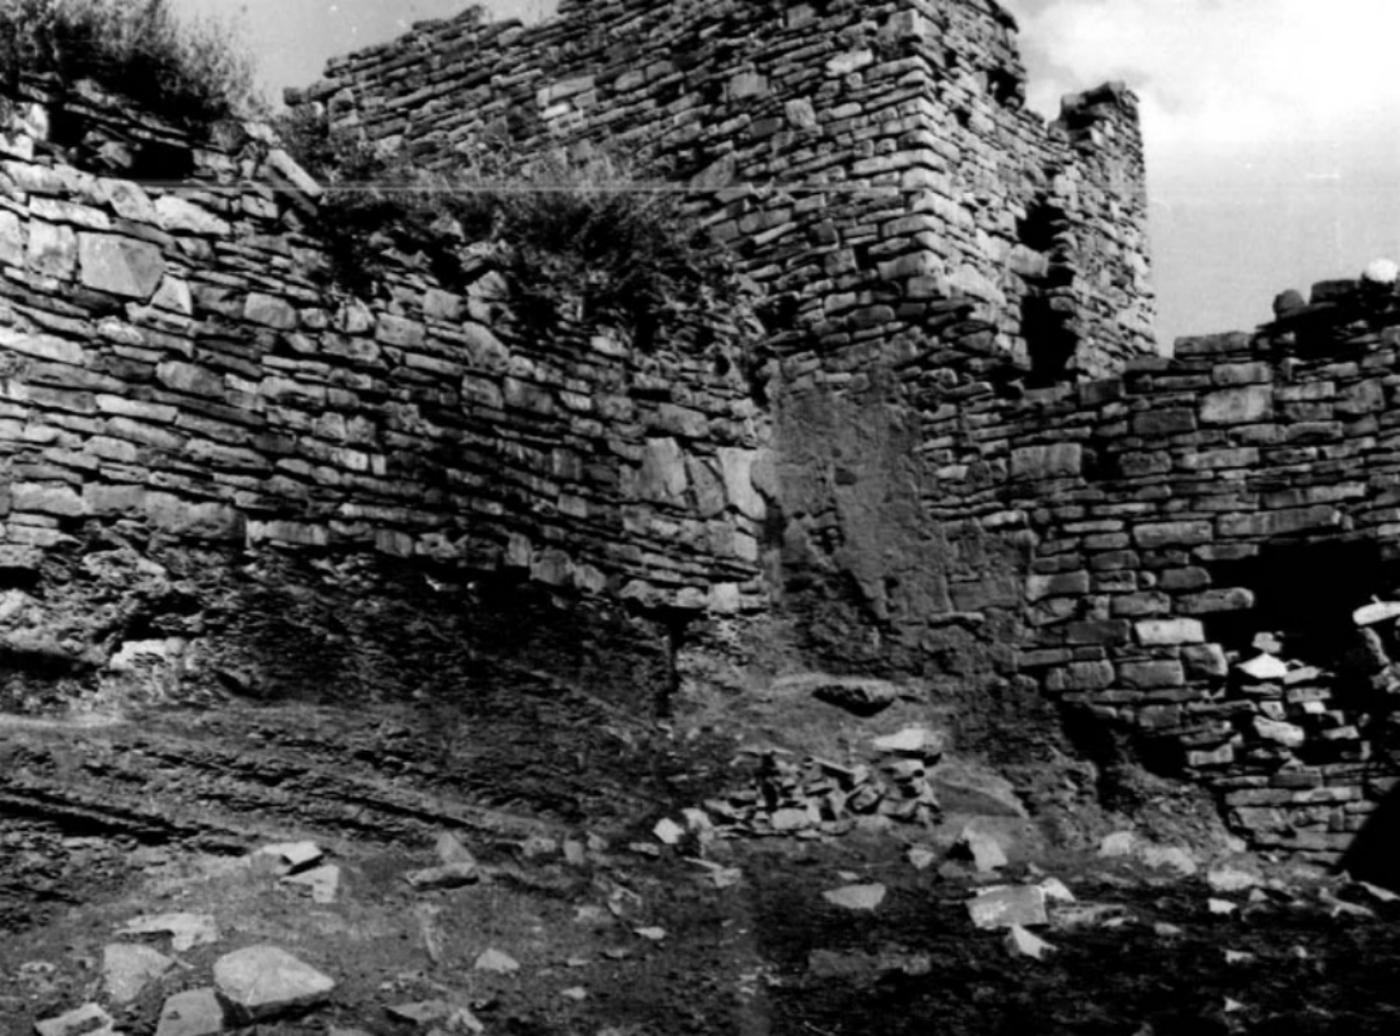
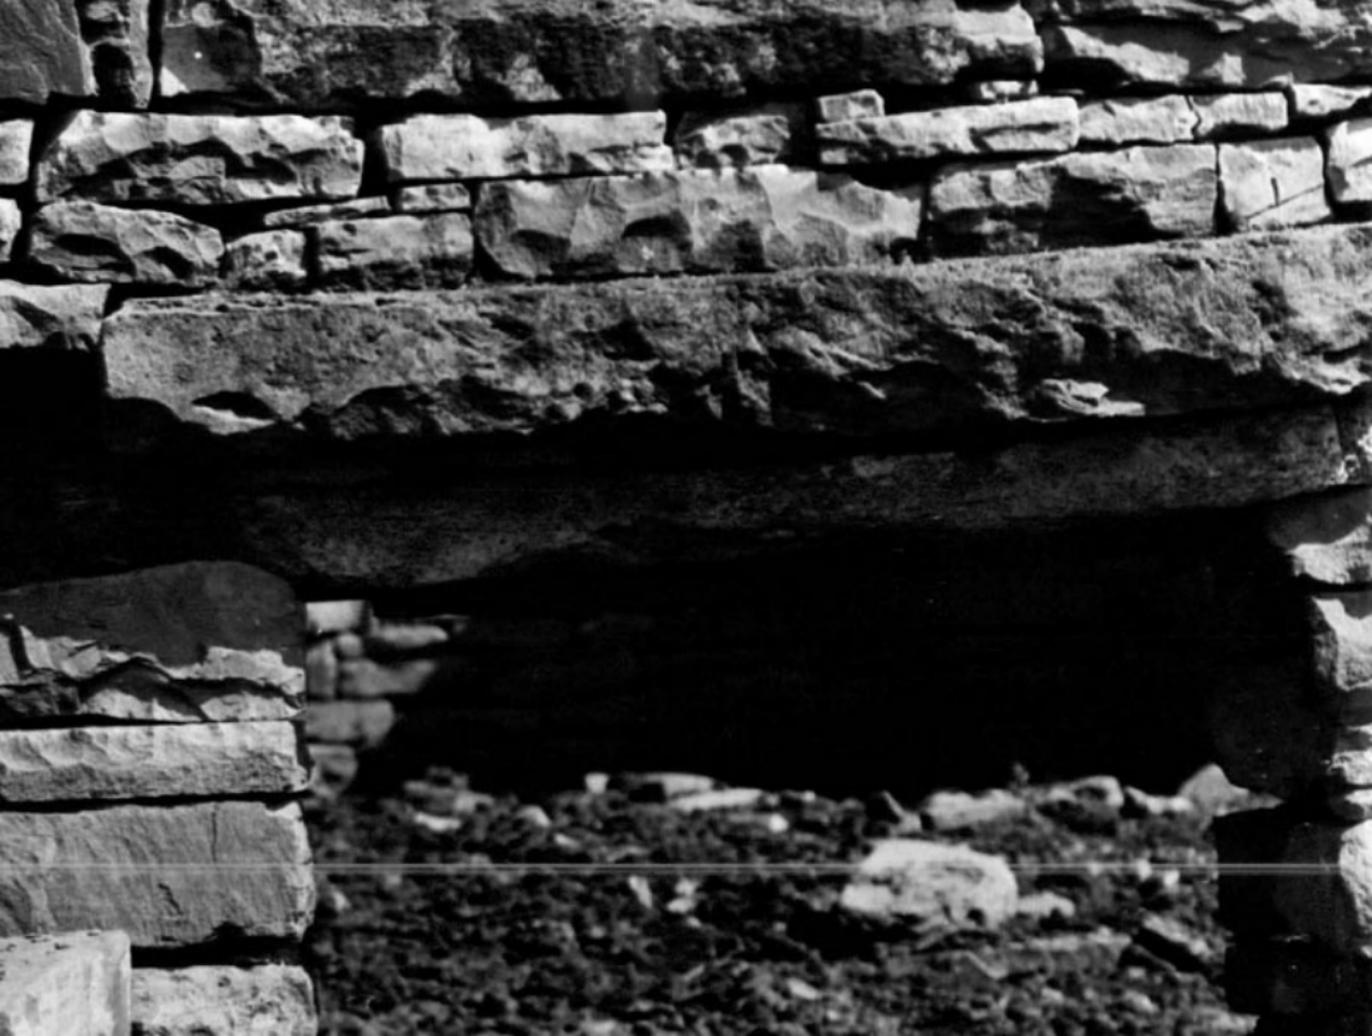
Башня жилая № 3 расположена в комплексе башен в центральной части селения Шарой. Стоит на рельефе с понижением с запада на восток и с севера на юг. Вдоль южной стены проходит узкая улочка. Башня стоит на скале. Восточной стеной она пристроена к двум башням — северо-восточным и юго-восточным углами.

Башня ориентирована по сторонам света своими стенами. Главный фасад западный. Башня двухъярусная. Высота башни по стене западного фасада около 5 м. Стены имеют легкий уклон кверху. Наружная кладка сделана из плоских камней. В углах более массивные камни.

Башня прямоугольная в плане размером 11,24 x 8,44 м. Толщина стен 0,64 м.

Входы расположены в стене западного фасада. Дверной проем первого яруса прямоугольной формы размером 0,88 x 1,25 м от уровня земли. Перемычка проема из деревянной балки размером 1,38 x 0,08 м. Балка поражена жучком. Над входом выступает на 9 см козырек. Размер каменной пли-

ты козырька 1,15 x 0,11 м. Рядом с дверным проемом, чуть правее на высоте 42 см от земли из стены выступает камень размером 31 x 22 см с отверстием. Толщина камня у стены 11 см. Отверстие продолговатой формы 6 x 15 см. Назначение камня - по видимому, для привязи коня.

Дверной проем на второй ярус расположен правее, ближе к юго-западному углу. Его размеры 0,95 x 2,1 м снаружи. Конструкция идентична.

В стене западного фасада имеется окно прямоугольного сечения размером 0,7 x 0,9 м. Конструкция идентична дверным проемам. В верхней части созраниялась деревянная доска с пазами, в которые вставлялись створки окна. Рядом с окном слева, на высоте 1,85 м от земли в кладку стены вделана плоская плита с текстом, выполненным арабской вязью.

В интерьере видна скала, на которой стоит северная стена. Первый ряд кладки выполнен из крупных блоков размером 0,8 x 0,7 м. На восточной стене видны остатки штукатурки.

В южной стене видна закладка двух небольших окон традиционной арочной формы.

Утрачено: покрытие башни, междуэтажное перекрытие, заполнения оконных и дверных проемов. Разрушены верхняя часть южной стены, основание оконного проема второго яруса. Внутри башни большой слой слежавшегося навоза.
