ПАСПОРТ

I. НАИМЕНОВАНИЕ ПАМЯТНИКА Часовня-столб

IV. АДРЕС (местонахождение) ПАМЯТНИКА Ивановская область, Ильинский район,
деревня Сергино. От села Ильинское автобусом до поворота на
деревню Сергино - 3 км. Далее пешком - 2 км.

УЧЕТНАЯ КАРТОЧКА
ЧАСОВНЯ - СТОЛБ

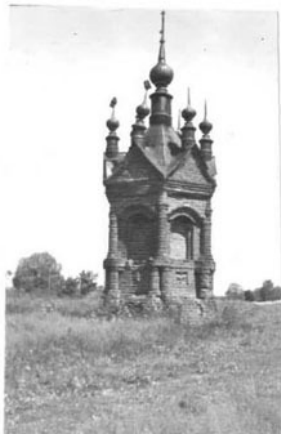
Небольшое кирпичное сооружение на невысоком цоколе. Её шестигранный объем увенчан декоративными главками: одна из них расположена в центре шатровой каркасной кровли, остальные - укреплены над фронтонами, венчающими грани часовни. Цокольная часть сооружения обработана парными колонками по углам. В верхней части лишь по одной колонке на углах, а в самих гранях сделаны ниши для икон. В своих формах здание подражает культовой архитектуре XVII в., пытаюсь воссоздать её облик.
