ПАСПОРТ

I. НАИМЕНОВАНИЕ ПАМЯТНИКА Воскресенская церковь

I. НАИМЕНОВАНИЕ ПАМЯТНИКА Церковь ВоскресенияII. ТИПОЛОГИЧЕСКАЯ
ПРИНАДЛЕЖНОСТЬ

Бурятская АССР, г.Кяхта,
Слобода, ул. Конторская.
Церковь Воскресения. 1838 г.

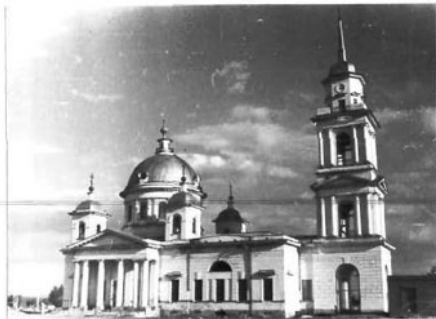
Фото или схематический план

Выдающийся памятник архитектуры русского классицизма, резко выделяющийся из круга провинциальных построек Восточной Сибири. -

Построена по проекту Г. Герасимова. Кирпичное оштукатуренное здание. Основной объем, центричный за счет массивных шестиколонных портиков дорического ордера, завершен крупной ротондой под полусферой. Боковые главы на четвериковых основаниях установлены по диагоналям планировочного креста. Алтарь скрыт в общем объеме церкви. Приделы расположены с запада в одну ширину с храмом. Композицию завершает ярусная четвериковая колокольня с открытыми звонами на втором и третьем ярусах.

В плане компактный прямоугольник включил в себя повторяющийся ритм полукружий.

Фасады церкви трактованы в строго классическом стиле. В интерьере храм перекрыт ротондой на парусах, приделы - сомкнутым сводом, полуциркульные ниши - конхой.
