П А С П О Р Т

I. НАИМЕНОВАНИЕ ПАМЯТНИКА ЧАСОВЫЕ КАЗАНСКОЙ БОГОМАТЕРИ

УЧЕТНАЯ КАРТОЧКА

I. НАИМЕНОВАНИЕ ПАМЯТНИКА **Часовня Вознесения Господня**

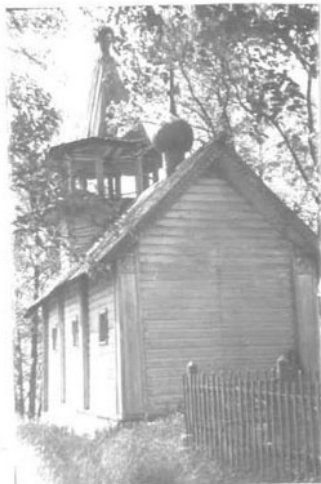
Фото или схематический план

Расположена в кладбищенской роше в стороне от жилой застройки деревни. Трехчастная, равновысокая, равнестроенная, обшита кированная со звонницей, с открытым крыльцом. Стены с повалами, крыша на два ската. Звонница восьмистолбовая с четровым завершением.

Плоскость фасада оформлена дощатыми пилястрами, установленными в углах и около перерубов.

Планировка афиладная. Стены в молельне и трапезной стесаны; потолки плоские.

Оконные коробки трехкосячатые с запле-чниками и без них. Двери колоды 3-х косячатые; внутренние с запле-чниками; наружная с прямоугольным сопряжением косяков.

Декоративные элементы - резные столбы крыльца, подзоры.

Стены бревенчатые; кровли тесовые; обшивка из профилированной доски; главки обиты железом.
