ПАСПОРТ

I. НАИМЕНОВАНИЕ ПАМЯТНИКА церковь Дмитрия Солунского с приделами иконы свт. Димитрия Тукиядского и свт. Григория Богослова

УЧЕТНАЯ КАРТОЧКА Церковь Дмитрия Салунского

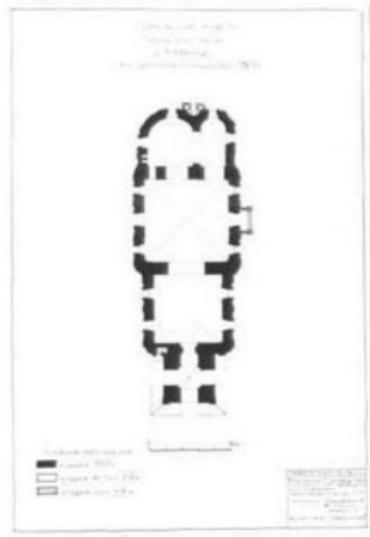
план

Краткое описание
Здание кирпичное, оштукатуренное, побеленное. Композиция храмовой части из двух четвериков: нижний двусветный высокий, верхний — низкий перекрыт четырехдольным сомкнутым сводом, на который опираются пять глухих барабанов. Углы нижнего четверика скруглены, раскрепованы и фланкированы лопатками. Окна нижнего света обрамлены барочными наличниками, окна верхнего света круглые с ленточными бровками. Фасад нижнего четверика разделен чередующимися окнами и лопатками. Аналогично расчленены стены верхнего четверика. Трапезная в плане квадратная, перекрыта полулотковым сводом с распалубками. Западные углы скруглены и раскрепованы. Декор фасадов построен, как и в храме, на чередовании лопаток и окон. Колокольня состоит из трех убывающих по объему ярусов. Два нижние в плане квадратные, ярус звона, со стенными углами перекрыт низким шатром с двумя рядами слухов.
