П А С П О Р Т

I. НАИМЕНОВАНИЕ ПАМЯТНИКА Усадьба Середниково. Конюшня на Конном дворе.

1780-е гг.

Московская область Солнечногорский район
Усадьба "Середниково", сан. "Мцыри"
Конный двор, конюшня кон XVIII

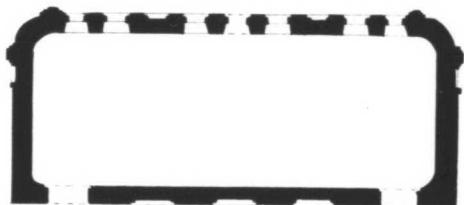
Немного вытянутое с севера на юг прямоугольное в плане здание имеет скругленные восточные углы. Два его торца — глухие, ворота расположены с запада, а восточный фасад прорезан высоко расположенными круглыми проемами под венчающим карнизом. Существующие западные входы — поздние. Ворота находились в ризалите разобранной стены.

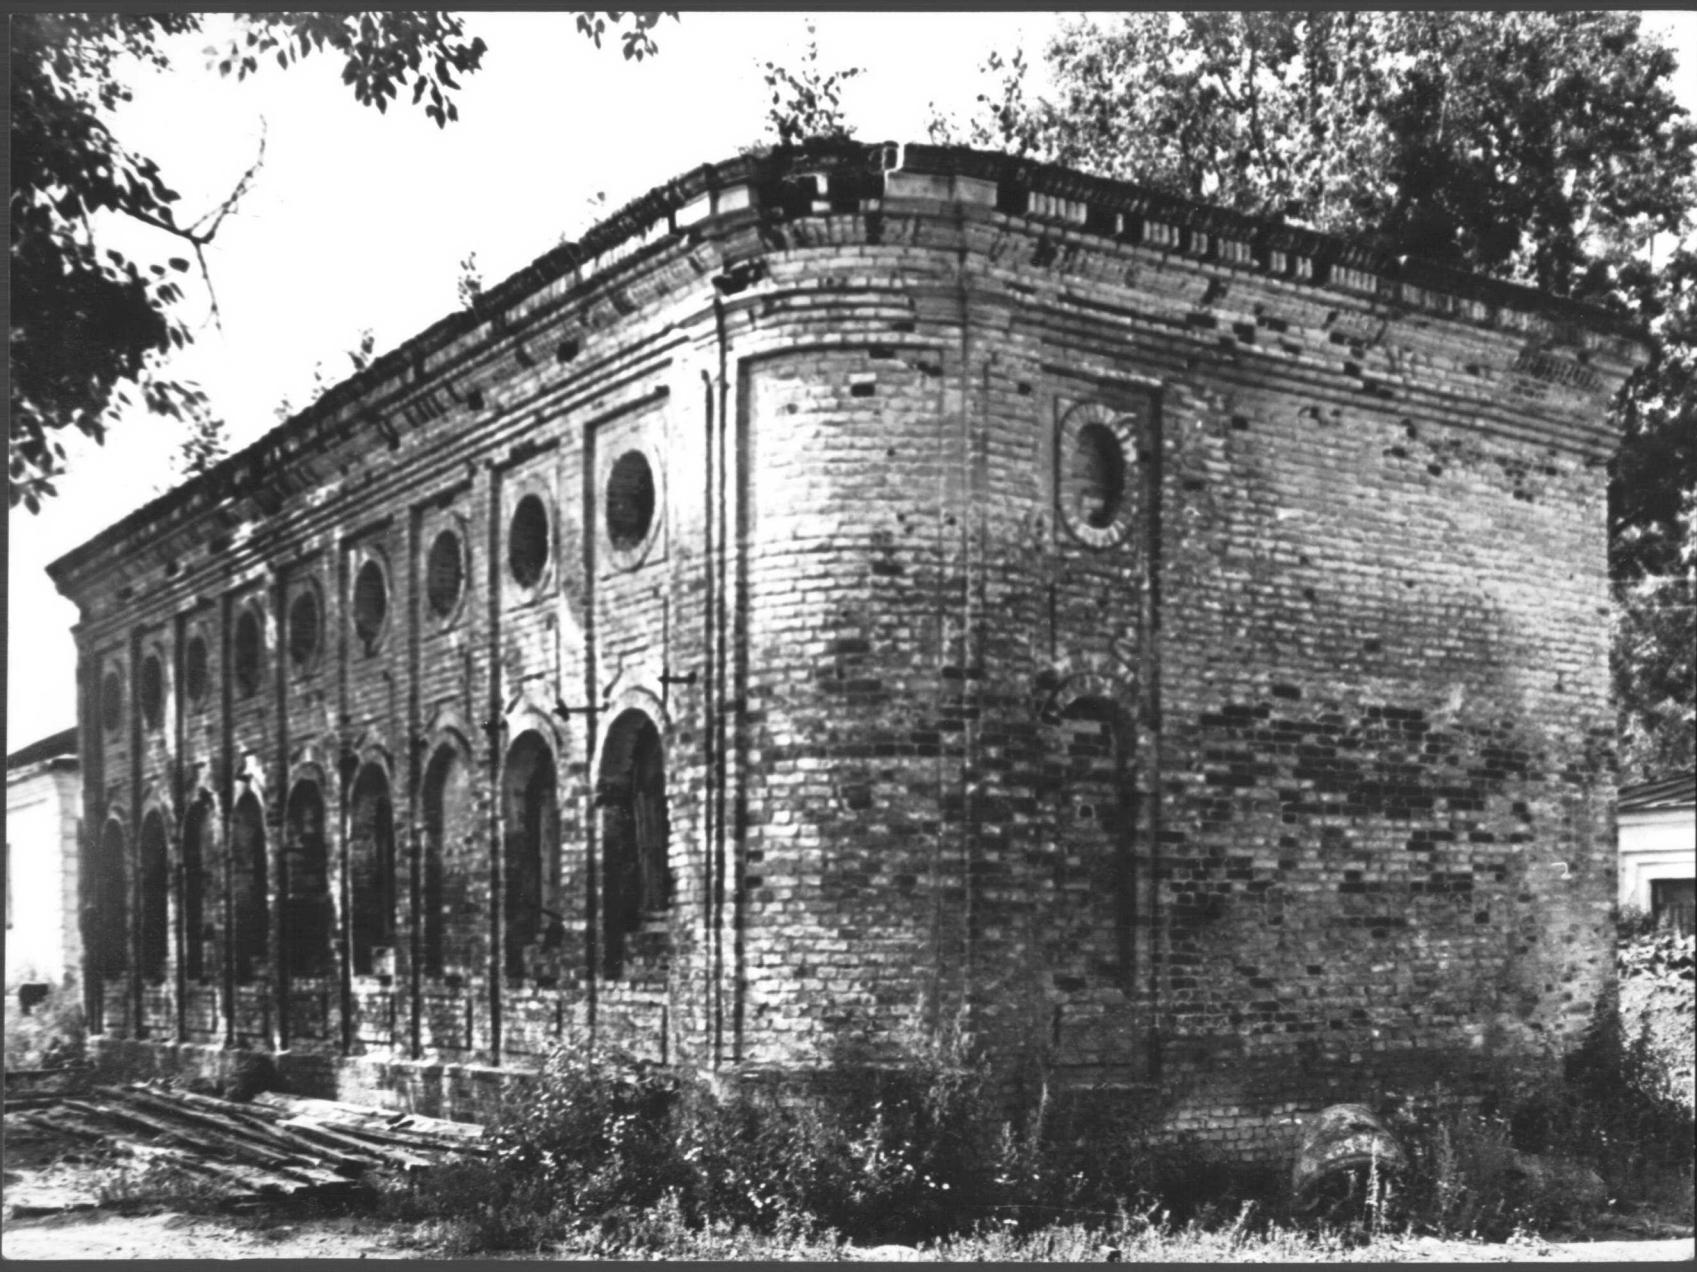
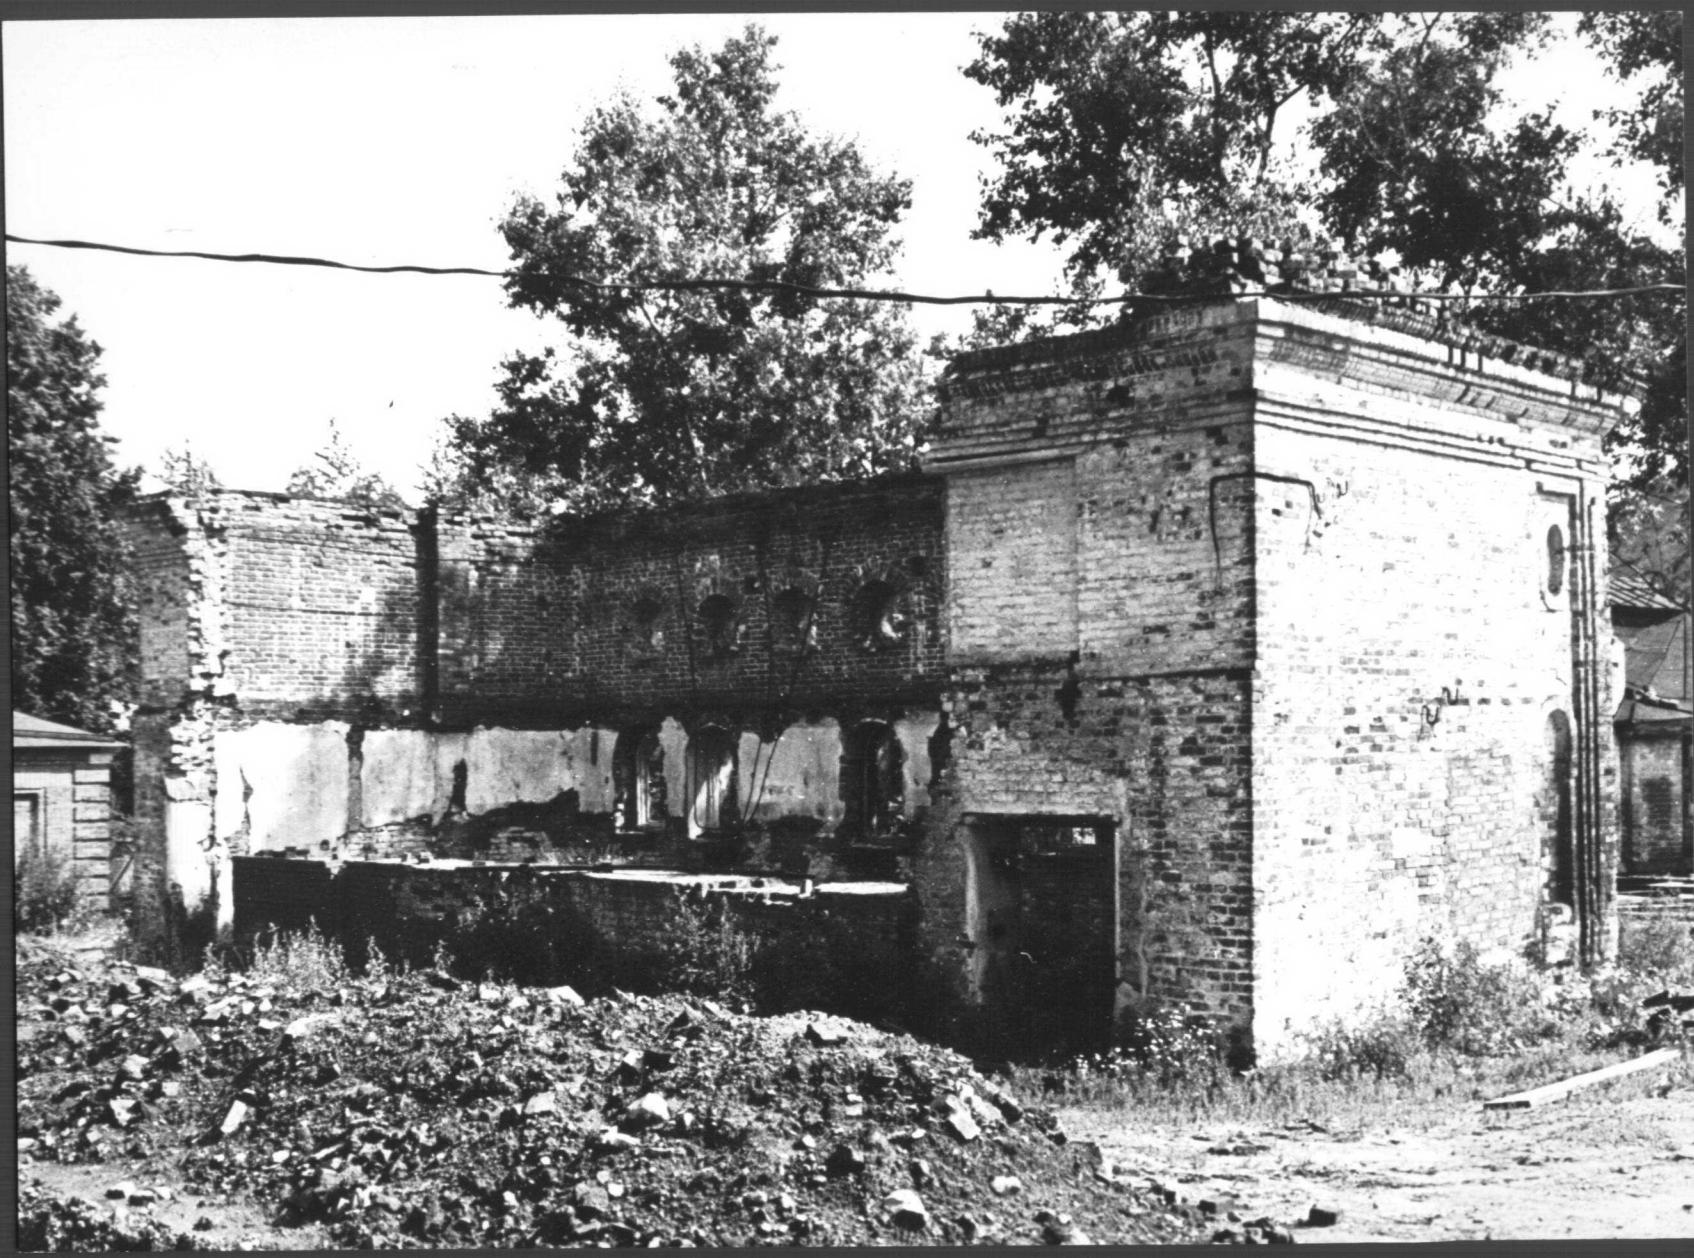
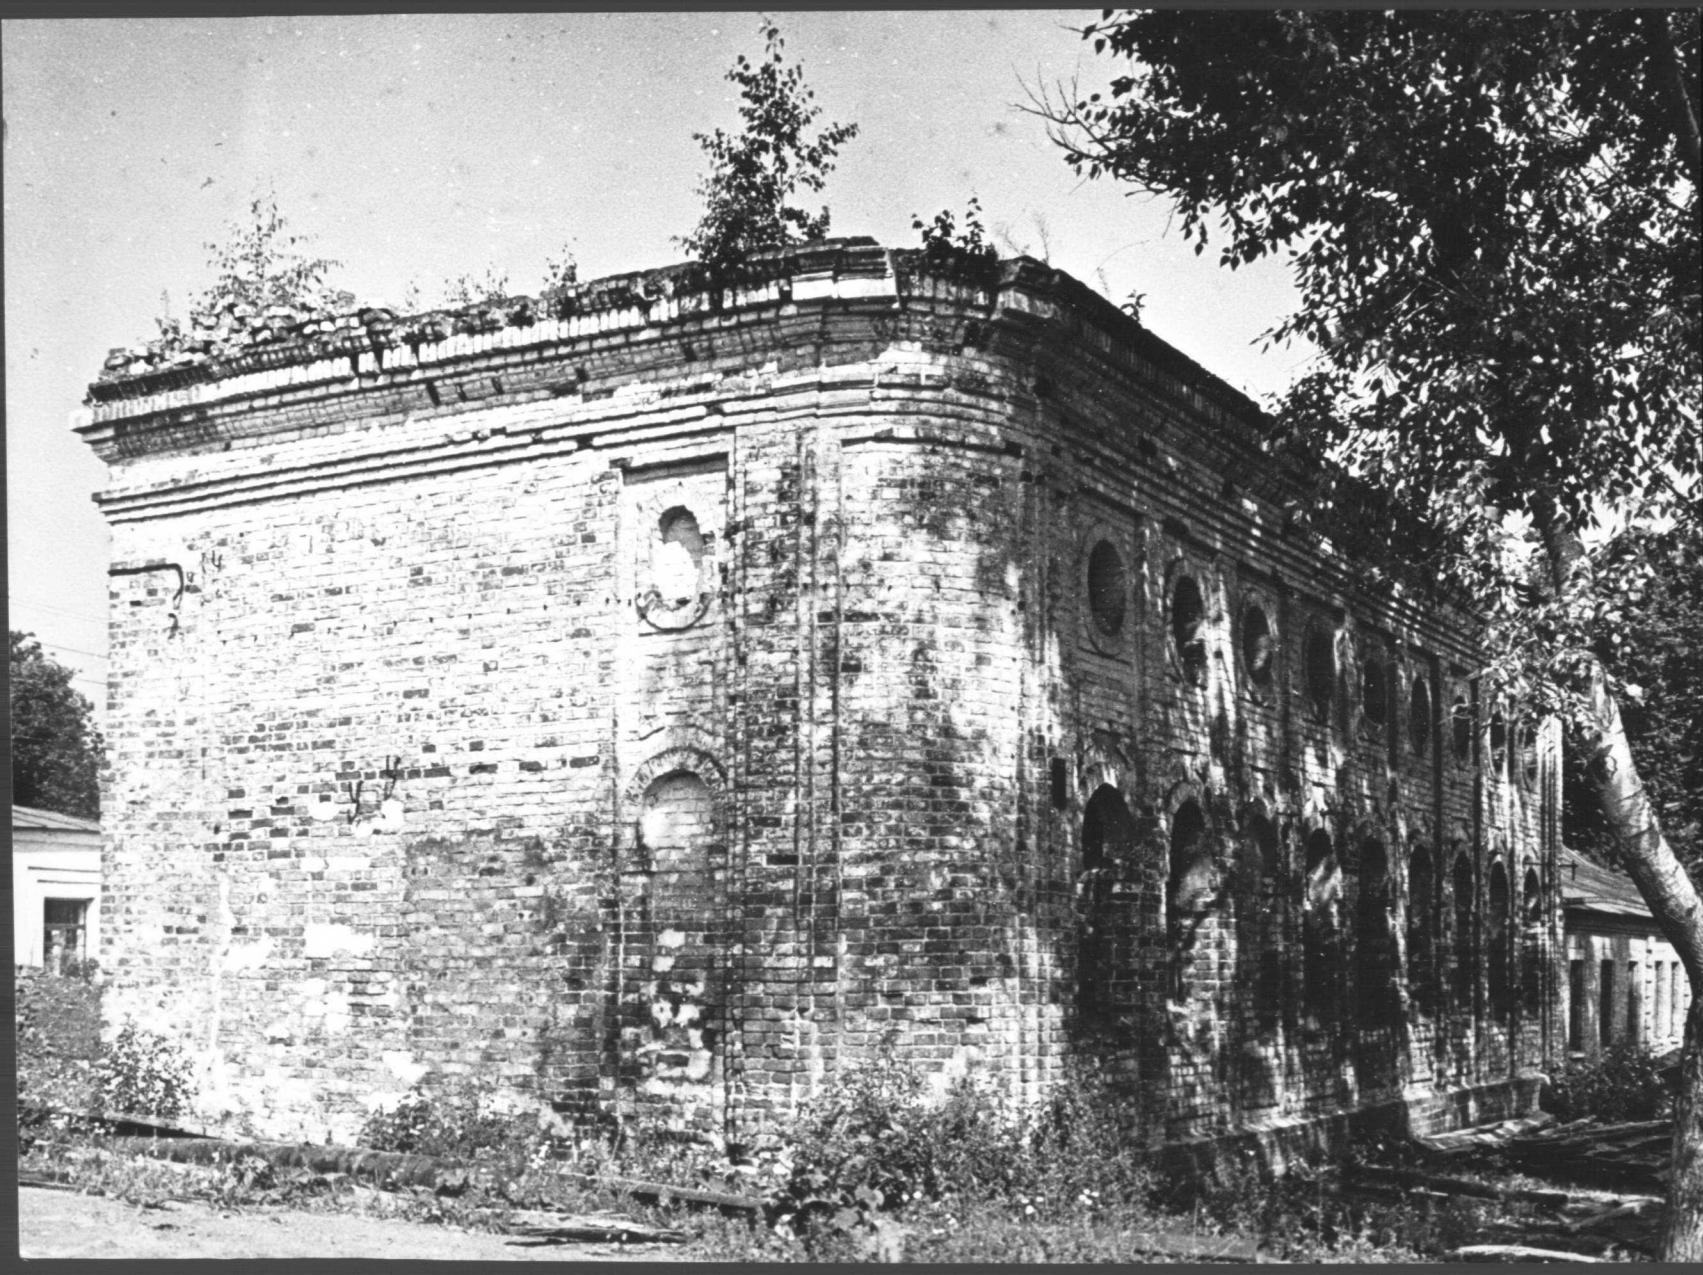
- б) перестройки и утраты, изменившие первоначальный облик памятника.
Здание находится в аварийном состоянии. Разобрана часть западной стены, отсутствуют перекрытия, кровля, полы. В восточной стене имеются трещины. Некоторые ниши обращены в окна. Лицевая кладка отслаивается. На уровне перекрытия висят оборванные связи.

достройка отсутствующей стены, вычинка трещин и кладки, возведение перекрытия, отропил и кровли, настил пола, закладка прорубленных ниш и проемов, восстановление ворот, вычинка цоколя и карниза, побелка здания.

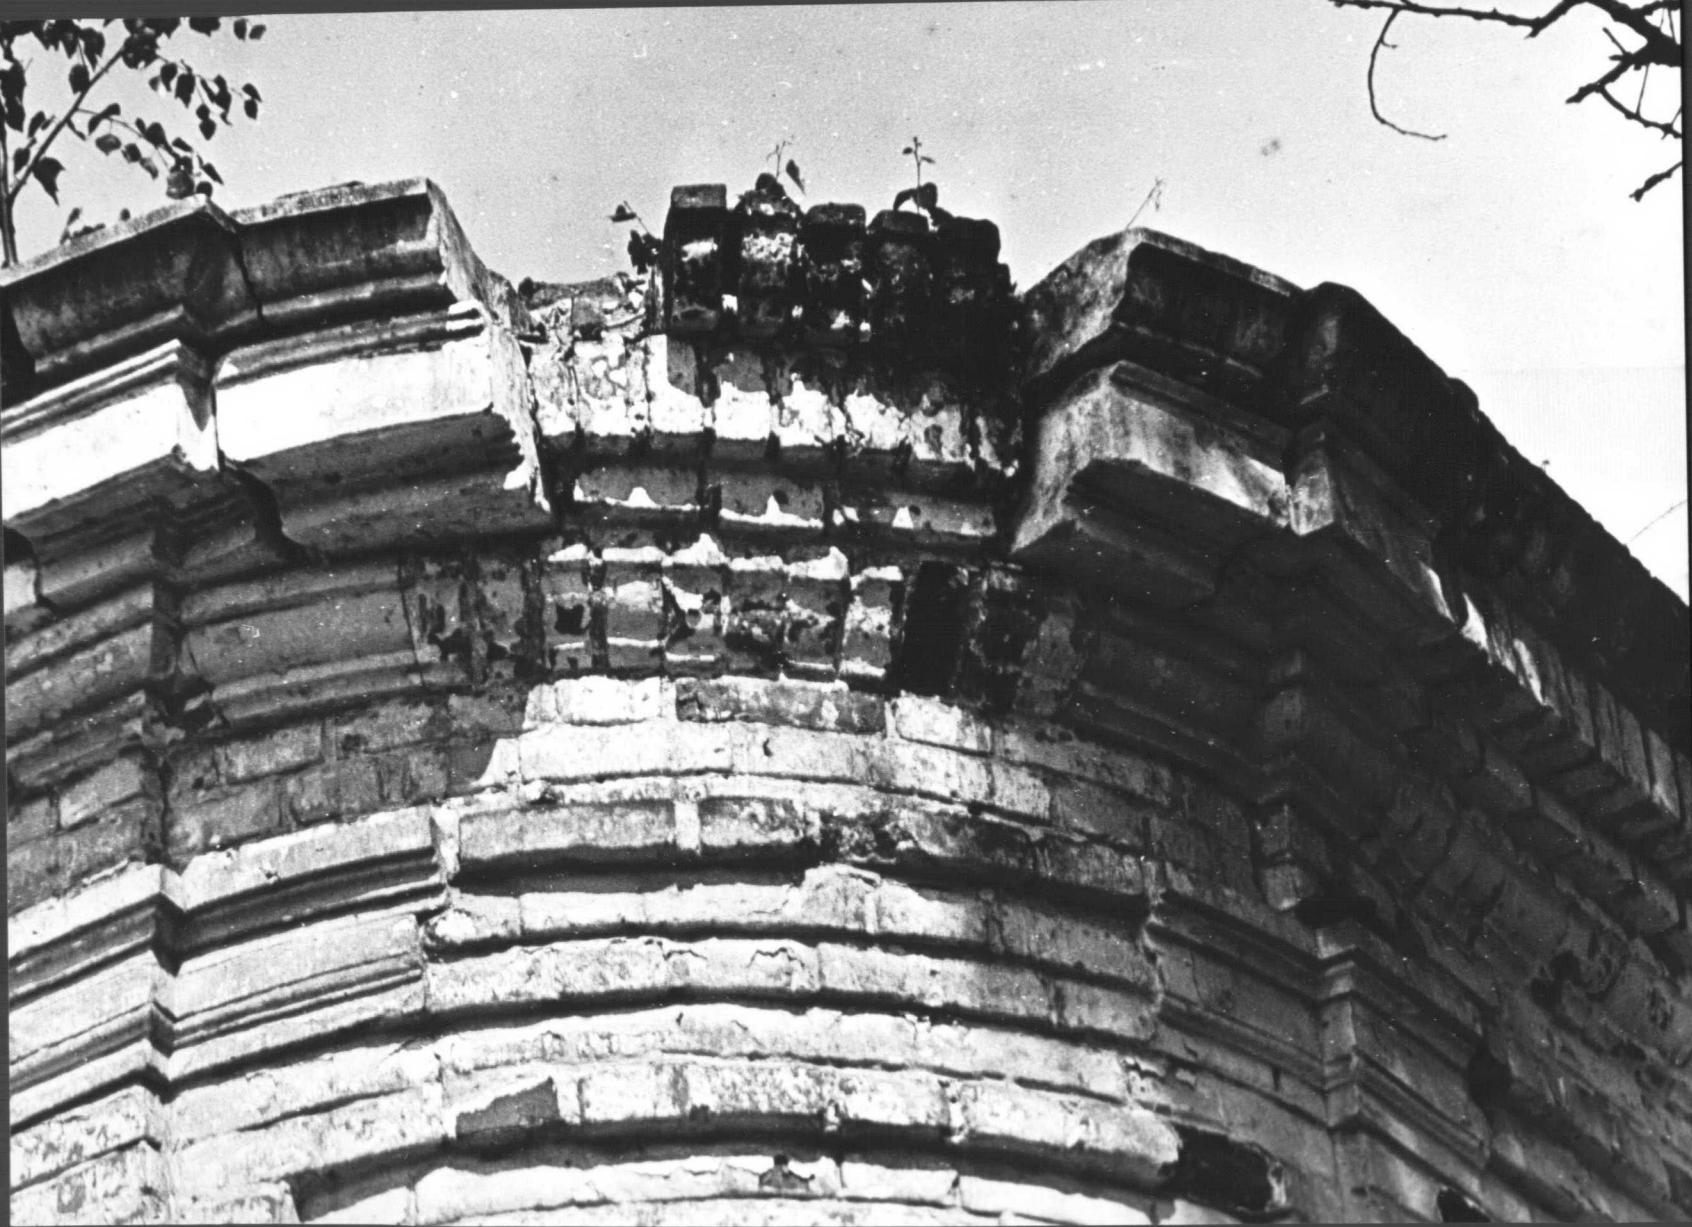
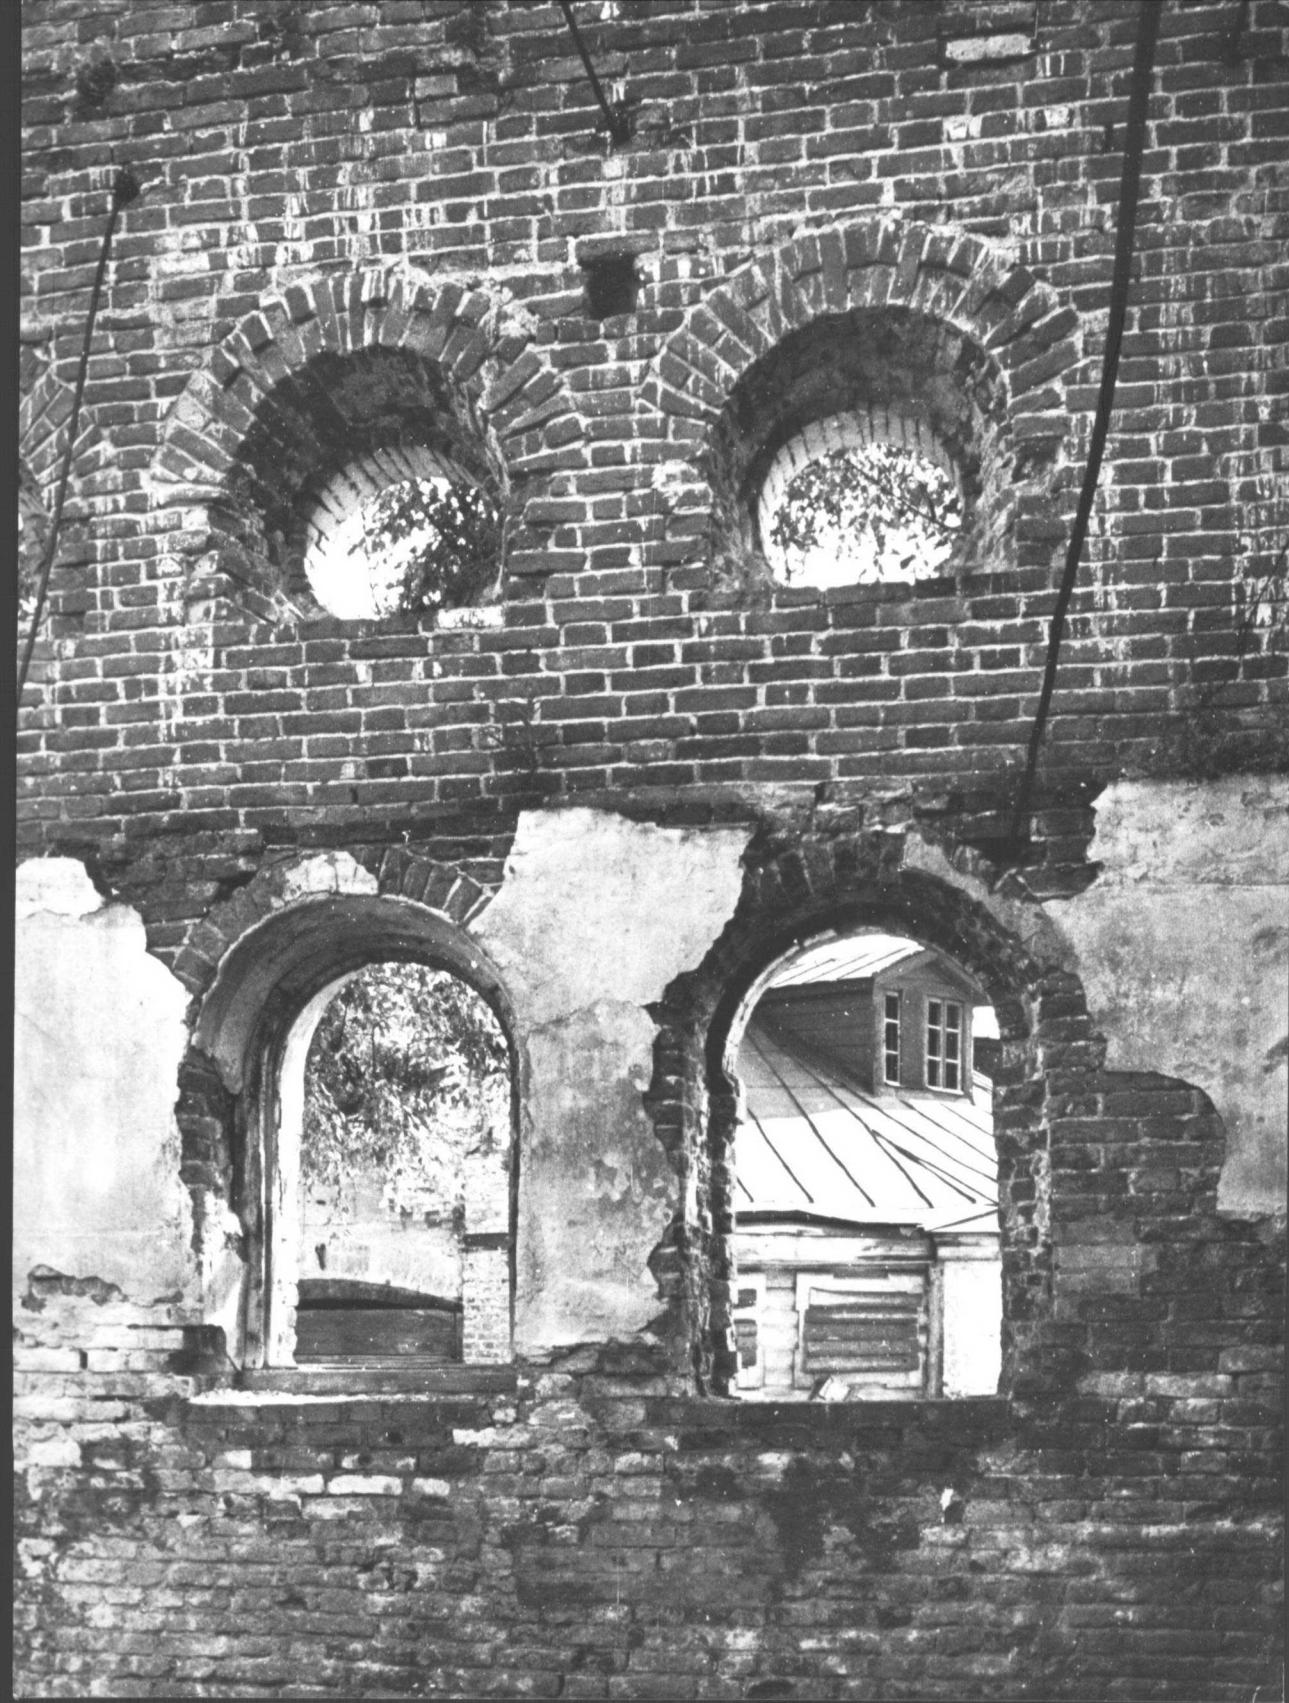
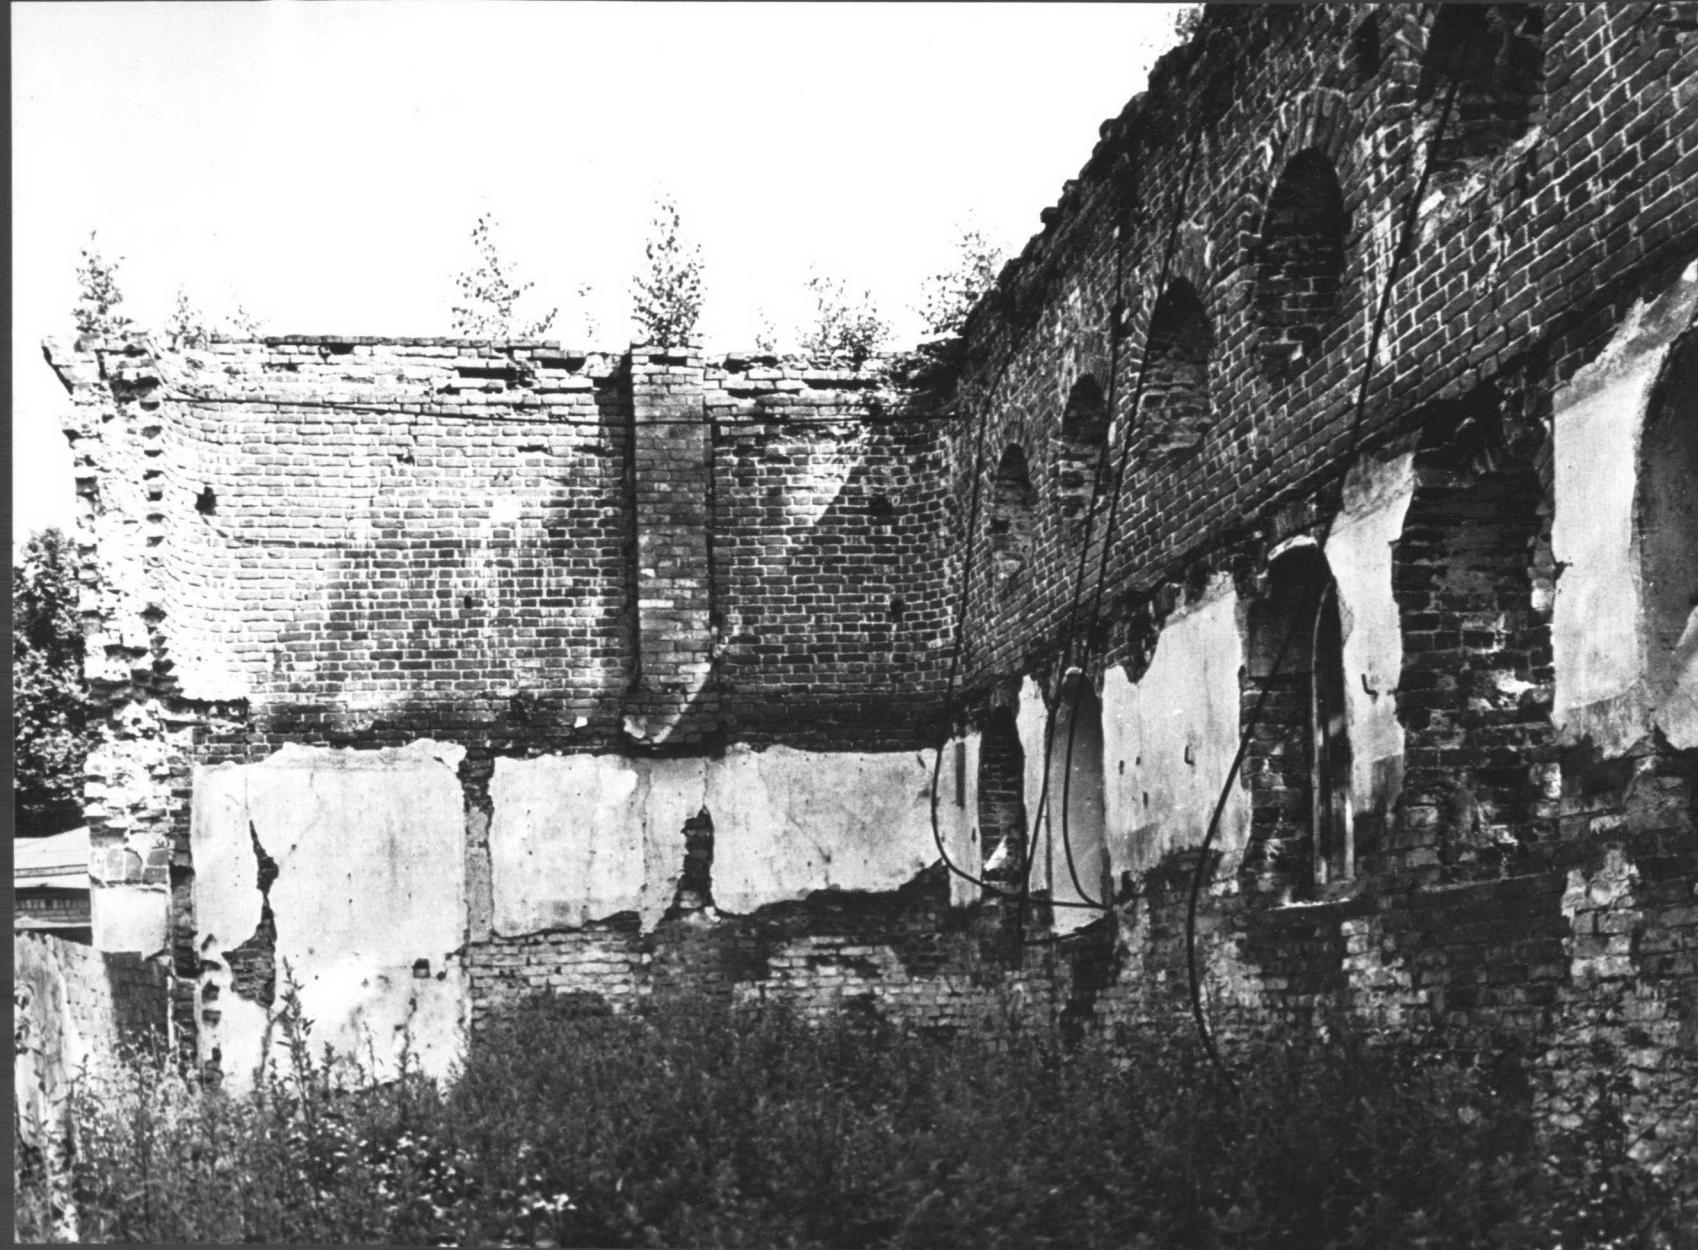
цоколь до карниза объединяют композиции из арочных ниш (почти все обращены в настоящее время в проемы) и верхних круглых окон в плоских рамках. Между нишами и окнами помещены фигурные, а под нишами – горизонтальные накладные "доски". Скругленные углы также обработаны филенками, с аналогичной композицией, по вместо круглых окон здесь овальные нишки.

Высокий гладкий кирпичный цоколь проходит только вдоль восточного фасада и углов. По периметру здание опоясывает развитый, изящно профилированный кирпичный карниз, укрепленный на углах белокаменными, раскрепованными вставками.

Здание выстроено из кирпича, размером 27x17x7,5 см на известковом растворе с обработкой шва подрезкой. Переягзка кладки русская (в местах скругления – тычковая). Конюшня сохранила следы побелки.
