П А С П О Р Т

I. НАИМЕНОВАНИЕ ПАМЯТНИКА Спасо-Вифанский монастырь. Казначейский корпус.

Московская область г. Сергиев-Посад.
СПАСО-ВИФАНСКИЙ МОНАСТЫРЬ

Казначейский корпус 1832 г.

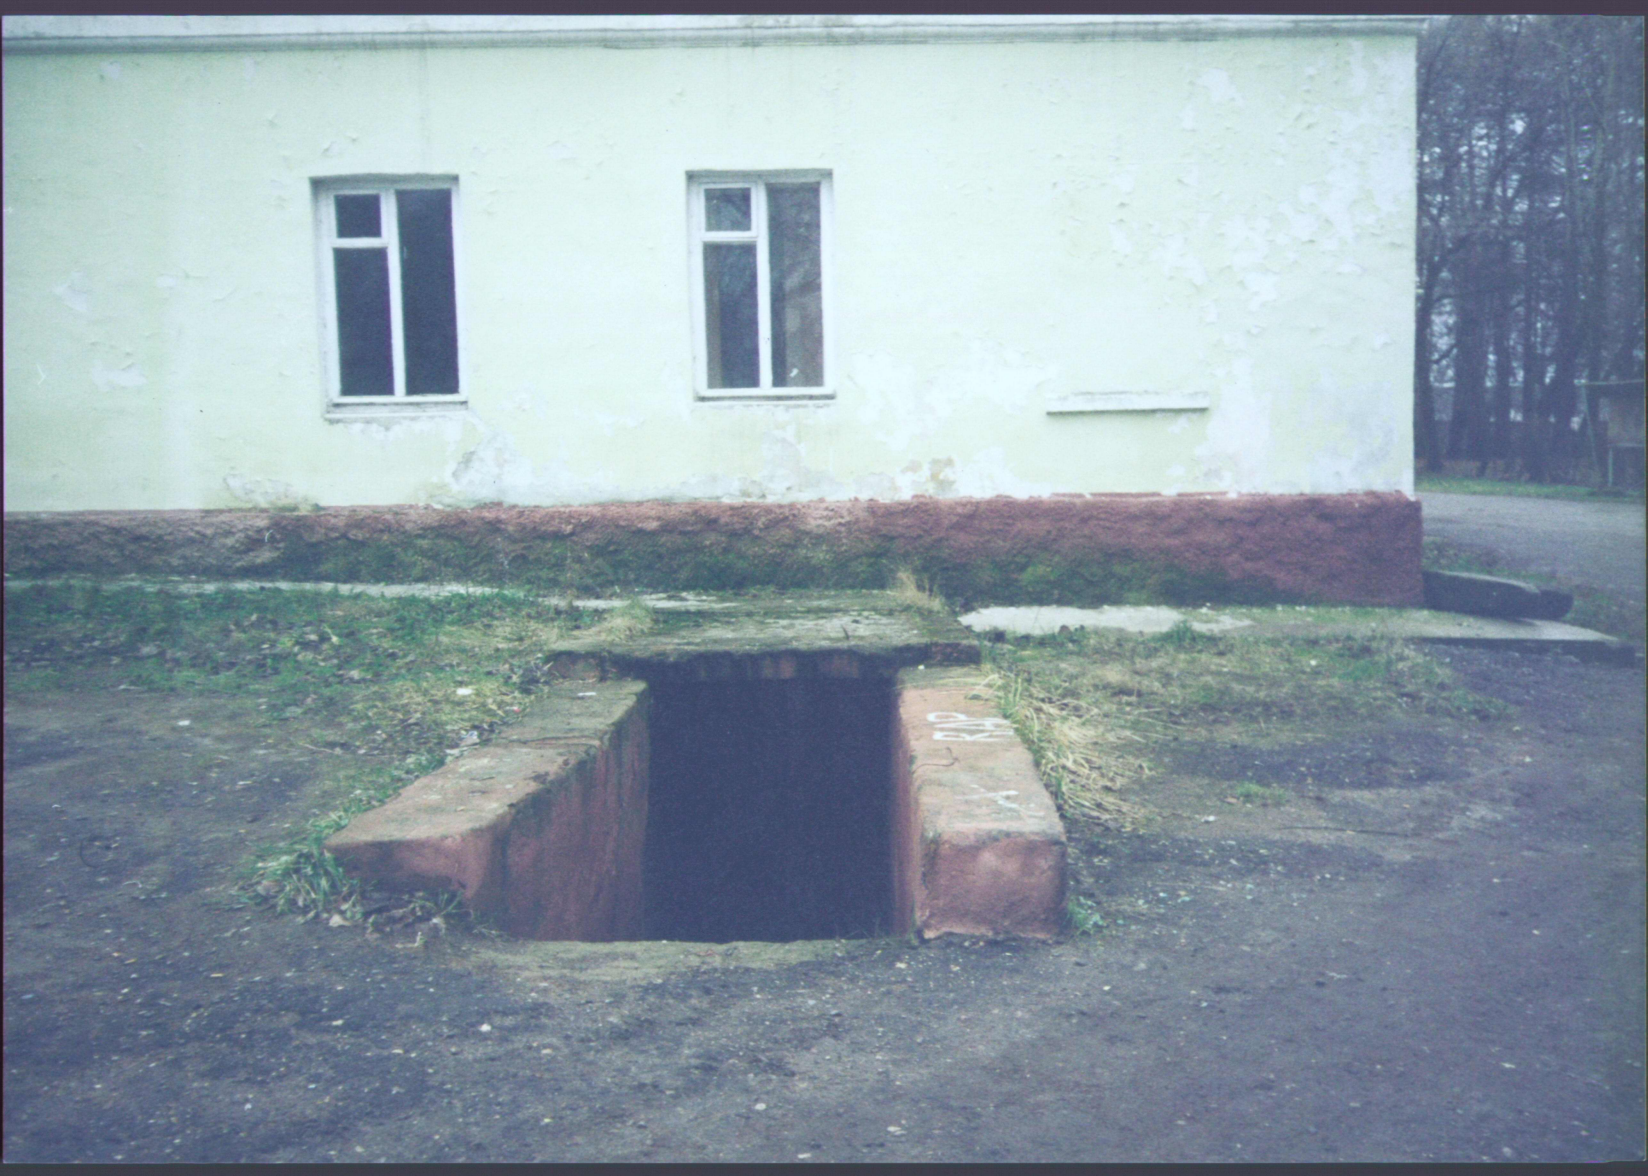
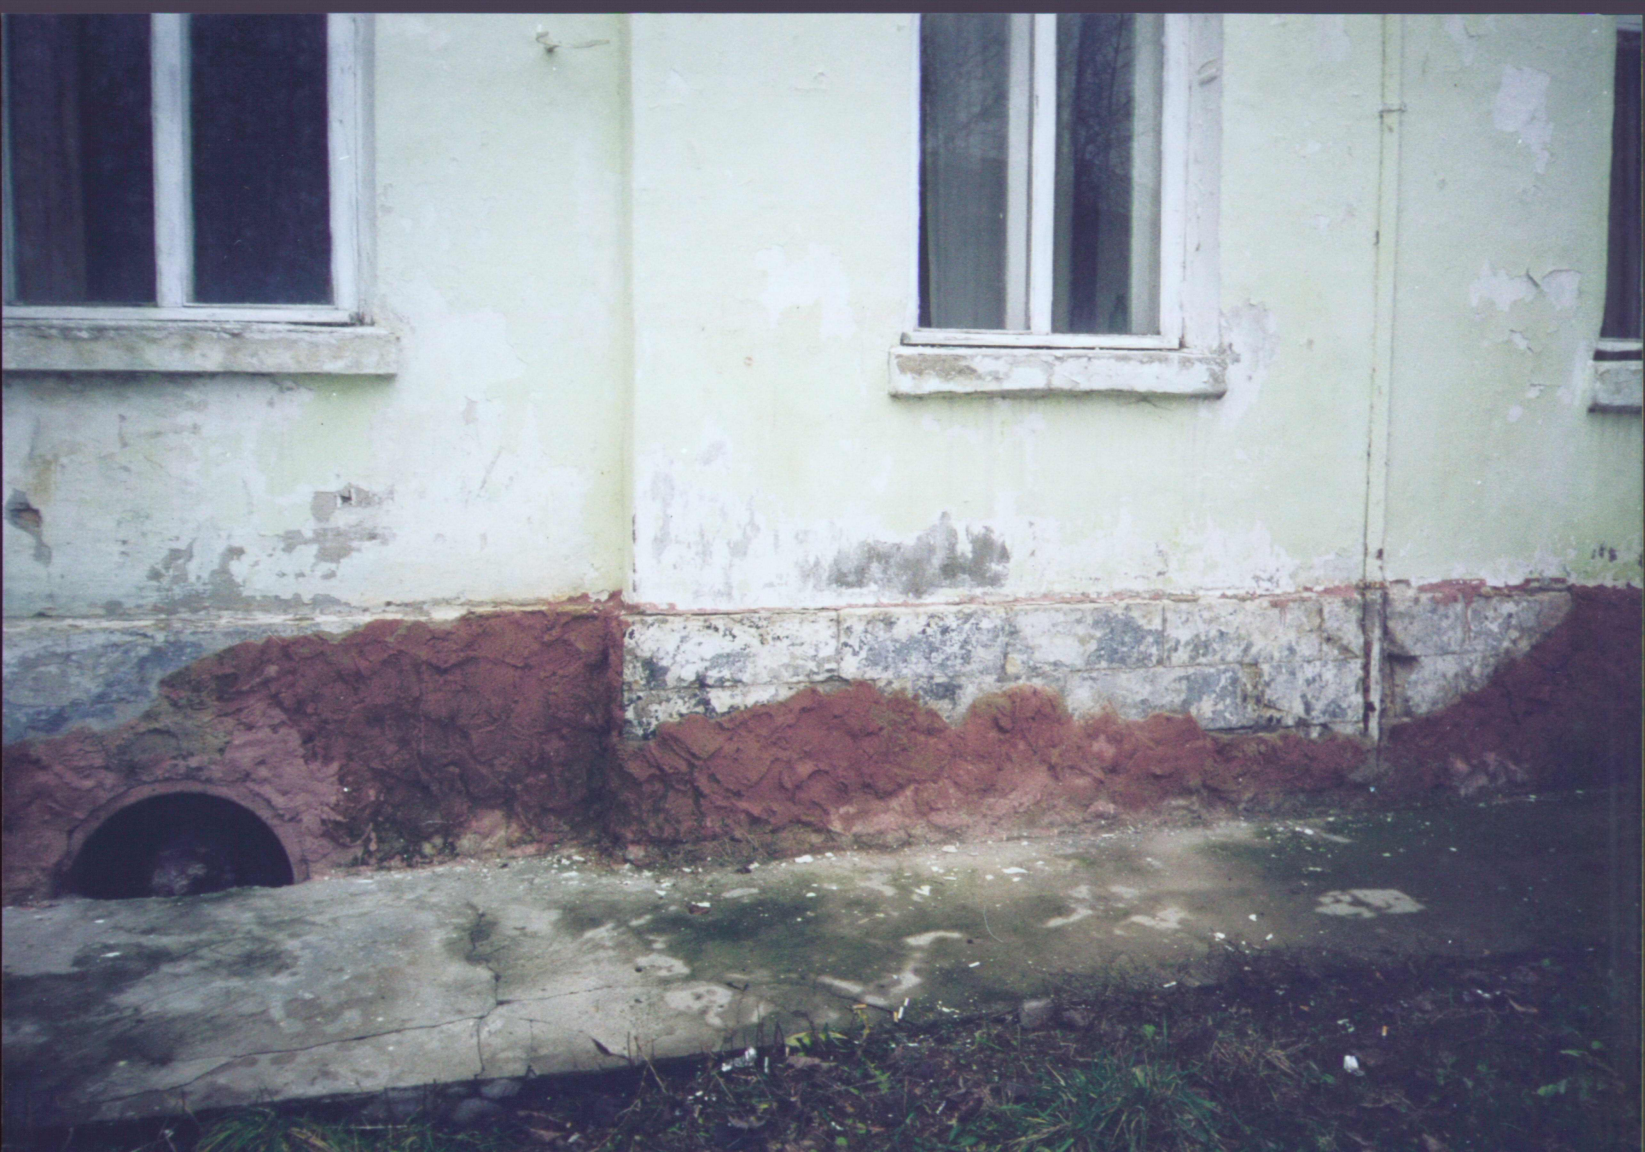
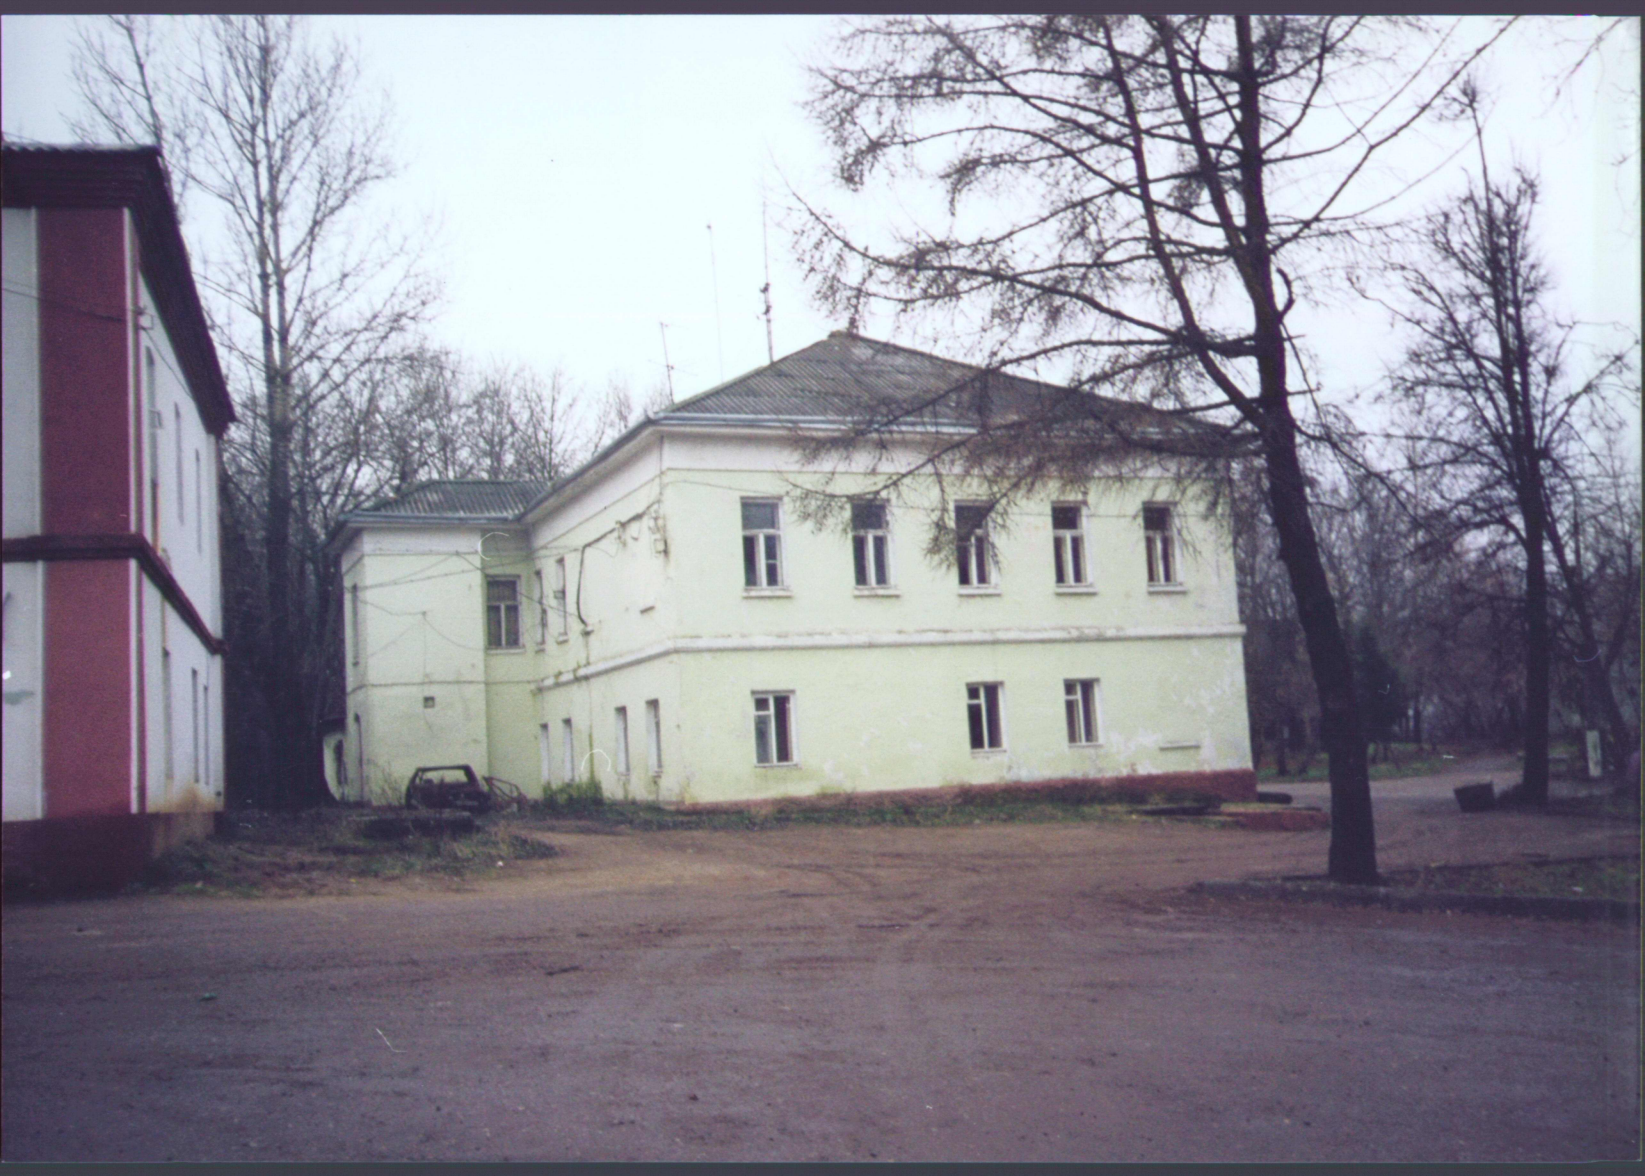
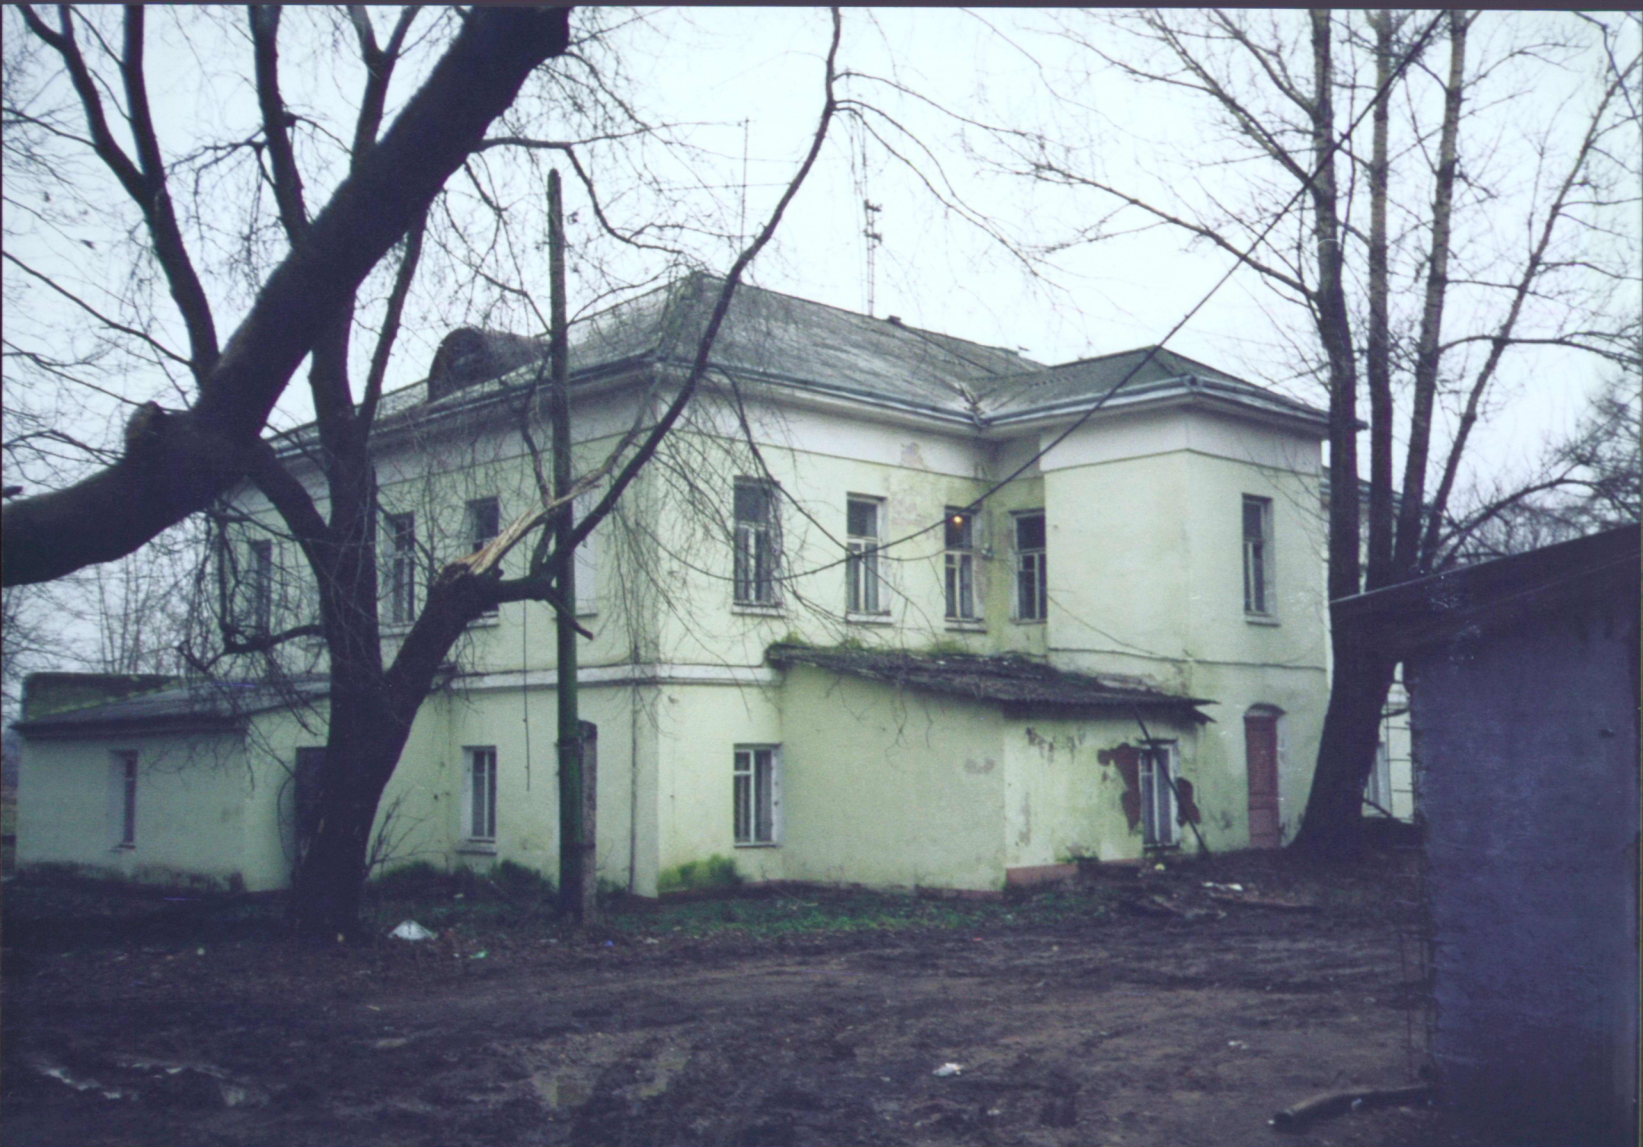
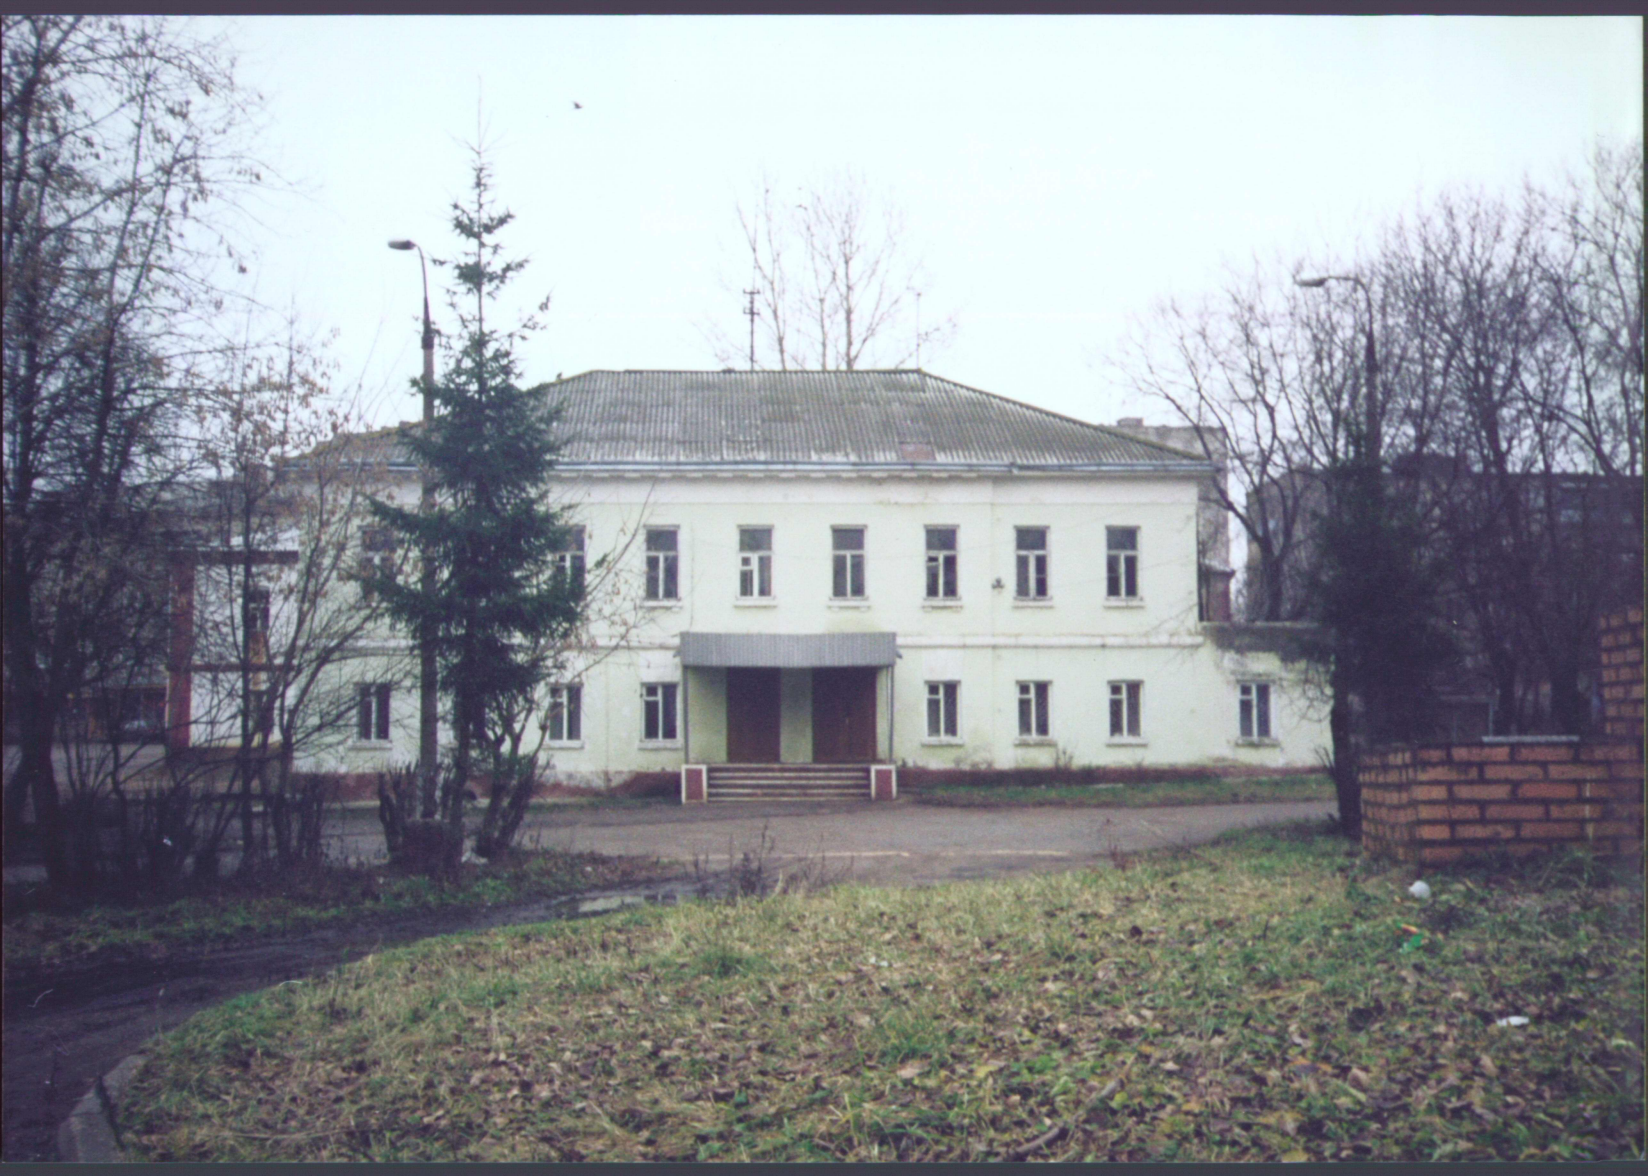
КАЗНАЧЕЙСКИЙ КОРПУС

б) перестройки и утраты, изменившие первоначальный облик памятника. Устроены кирпичные, одноэтажные пристройки на северном и восточном фасадах. Крыльцо выполнено в современных формах. Ряд проемов I и II-го этажей заложен. Изменена внутренняя планировка. Утрачено убранство интерьеров.

Здание Казначейского корпуса расположено на территории Спасо-Вифанского монастыря, рядом с Братским корпусом /см. отдельный паспорт/. Здание двухэтажное, кирпичное, оштукатуренное, с сводчатым подвалом в западной части здания. Выстроено из кирпича /размер кирпича:28/29/х13/14/х7/ на известковом растворе с верстовой системой перевязки швов. Здание Т-образное в плане, завершено вальмовой крышей. Кровля шиферная.

Практически лишенное убранства здание имеет белокаменный цоколь /закрытый штукатурным слоем почти по всему периметру/, междуэтажный и венчающий кирпичные карнизы простой формы. Прямоугольные окна без наличников имеют разную высоту на I и II этажах. Средняя раскрепованная часть главного фасада незначительно выступает. Перемычки окон I этажа, в раскрепованной части здания, с замковыми камнями, подоконники с консолями, венчающий карниз с плоскими модульонами.

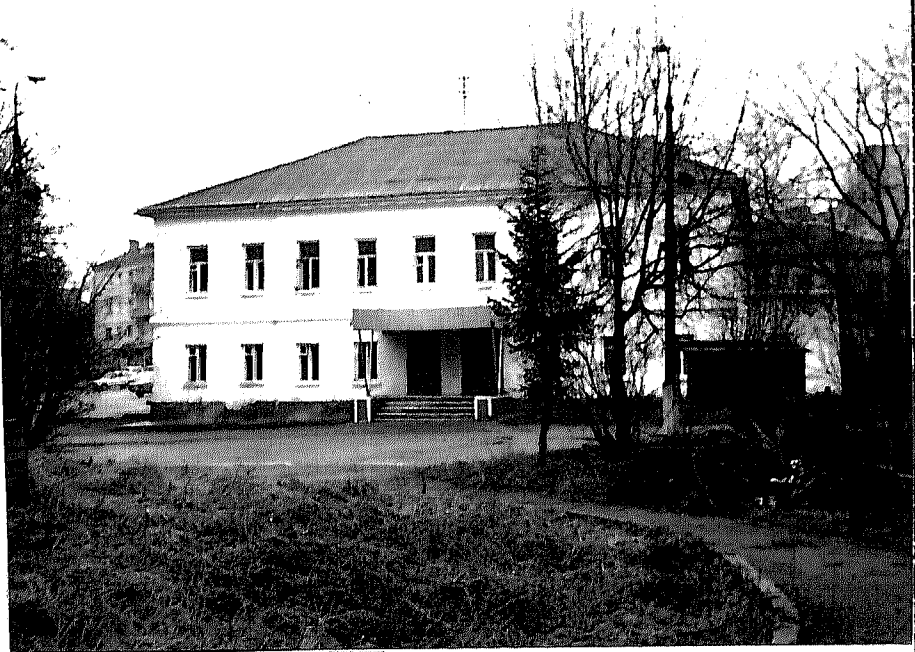
Фото или схематический план

Казначейский корпус Спасо-Вифанского монастыря построен в 1832 г.

Здание двухэтажное, кирпичное оштукатуренное, Т-образное в плане. Крыша вальмовая.
