## ПАСПОРТ

I. НАИМЕНОВАНИЕ ПАМЯТНИКА Башня полубоевая № 4II. ТИПОЛОГИЧЕСКАЯ  
ПРИНАДЛЕЖНОСТЬ

XVII – XVIII вв.IV. АДРЕС (местонахождение) ПАМЯТНИКА Республика Ингушетия, Джейрахский р-н, с. Хяни

Республика Ингушетия  
Джейрахский р-н,  
сел. Хяни  
Башня полубоевая № 4

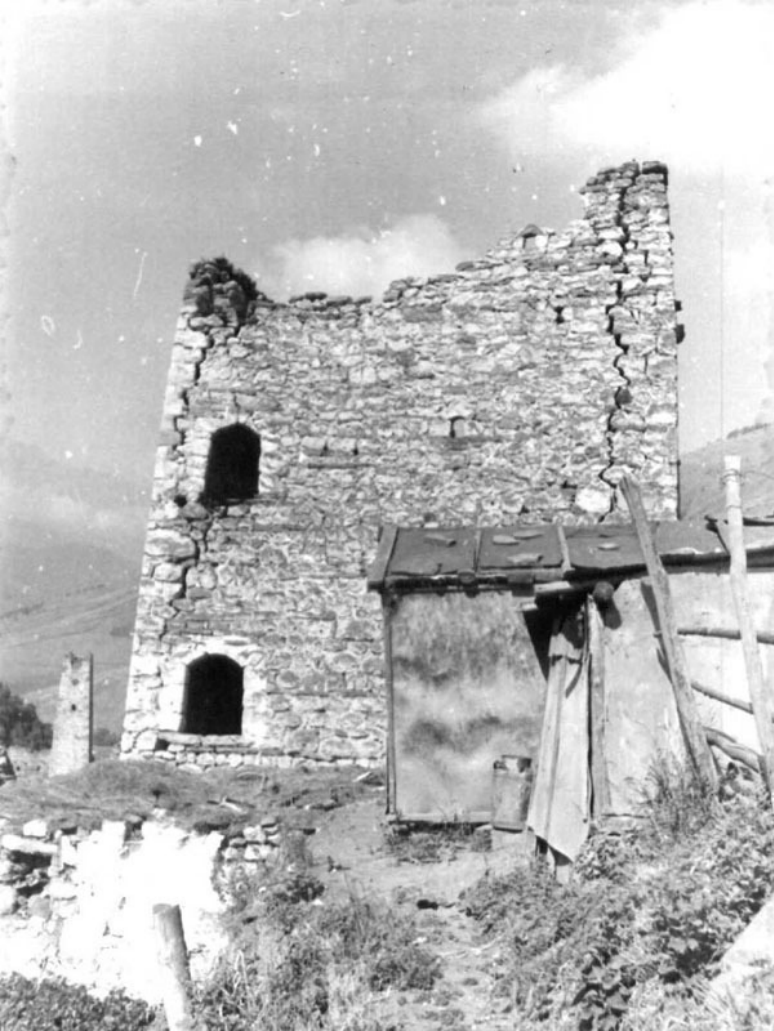
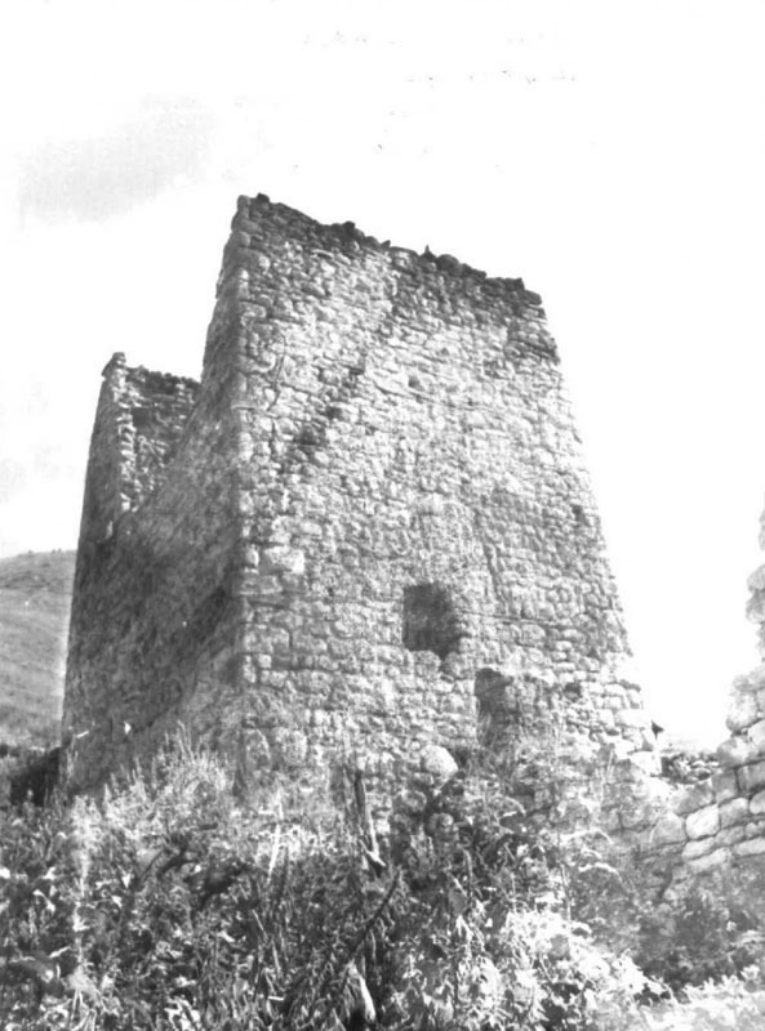
Башня в аварийном состоянии — деформирована восточная стена из-за утраты покрытия и перекрытия. Деревянные балки — связи препятствовали завалу стен внутрь. Утрачены заполнения дверных и оконных проемов, разрушен центральный опорный столб. Разрушена верхняя часть стен, особенно западной. Стены имеют трещины.

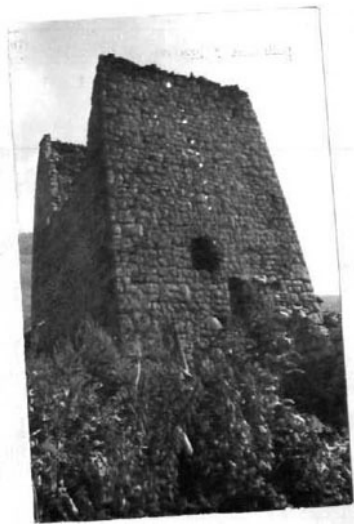
Фото или схематический план

Башня в аварийном состоянии — деформирована восточная стена из-за утраты покрытия и перекрытия.

Деревянные балки — связи препятствовали завалу стен внутрь. Утрачены заполнения дверных и оконных проемов, разрушен центральный опорный столб.

Разрушена верхняя часть стен, особенно западной. Стены имеют трещины.
