ПАСПОРТ

УСАДЬБА "РЫБОВО" В А. ВСЕВОЛОДСКОГО, ГДЕ

Ленинградская обл.,
г. Всеволожск,
Румболовская гора.
Усадьба "Рябово" В.А.Всеволожского.
Конюшня.

Усадьба "Рабово". Конюшня.

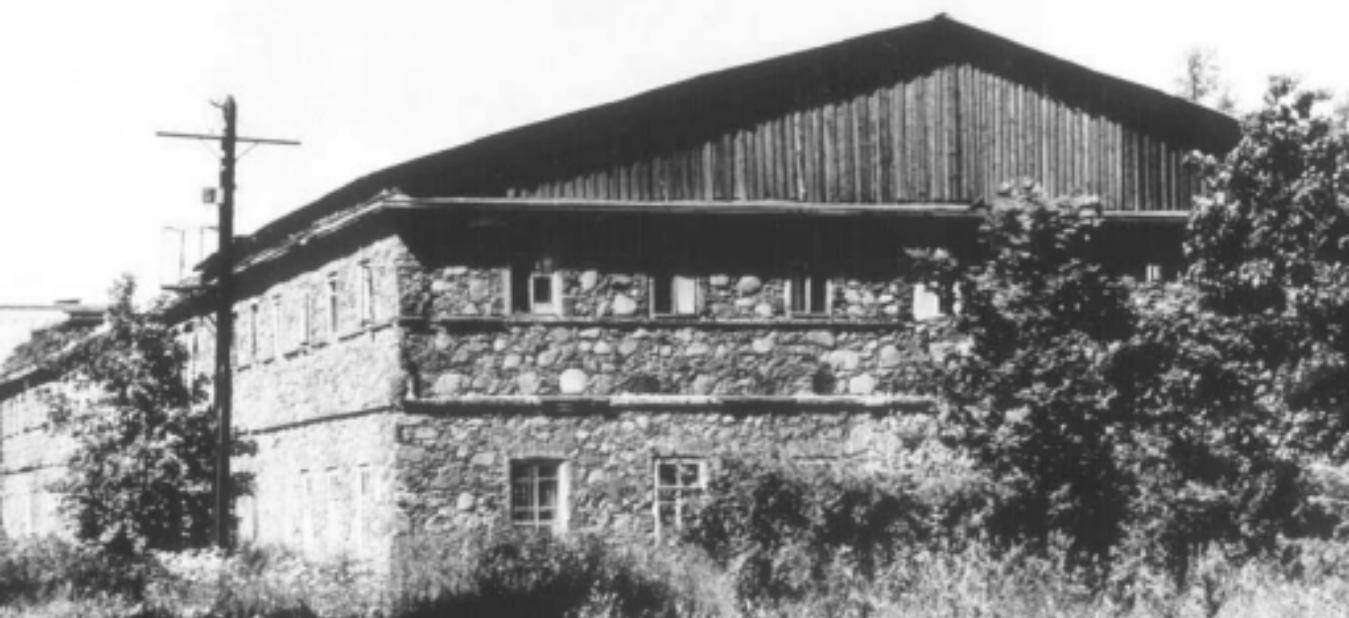
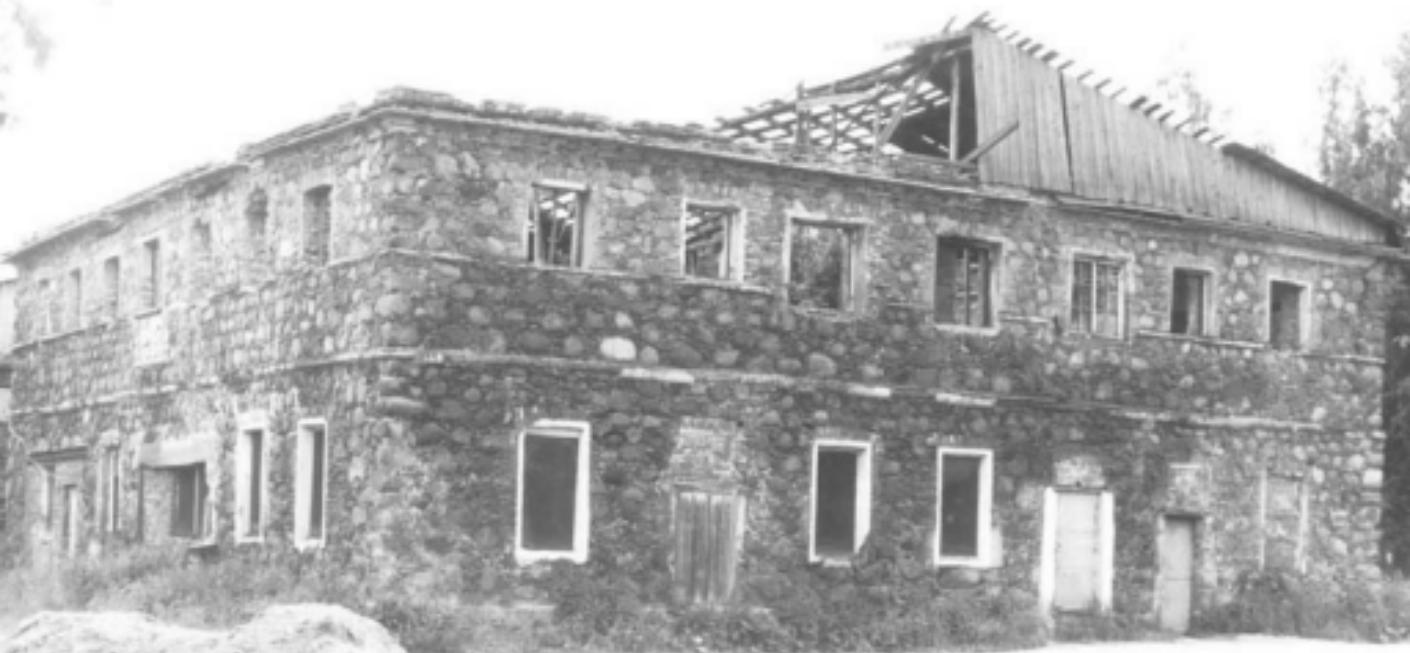
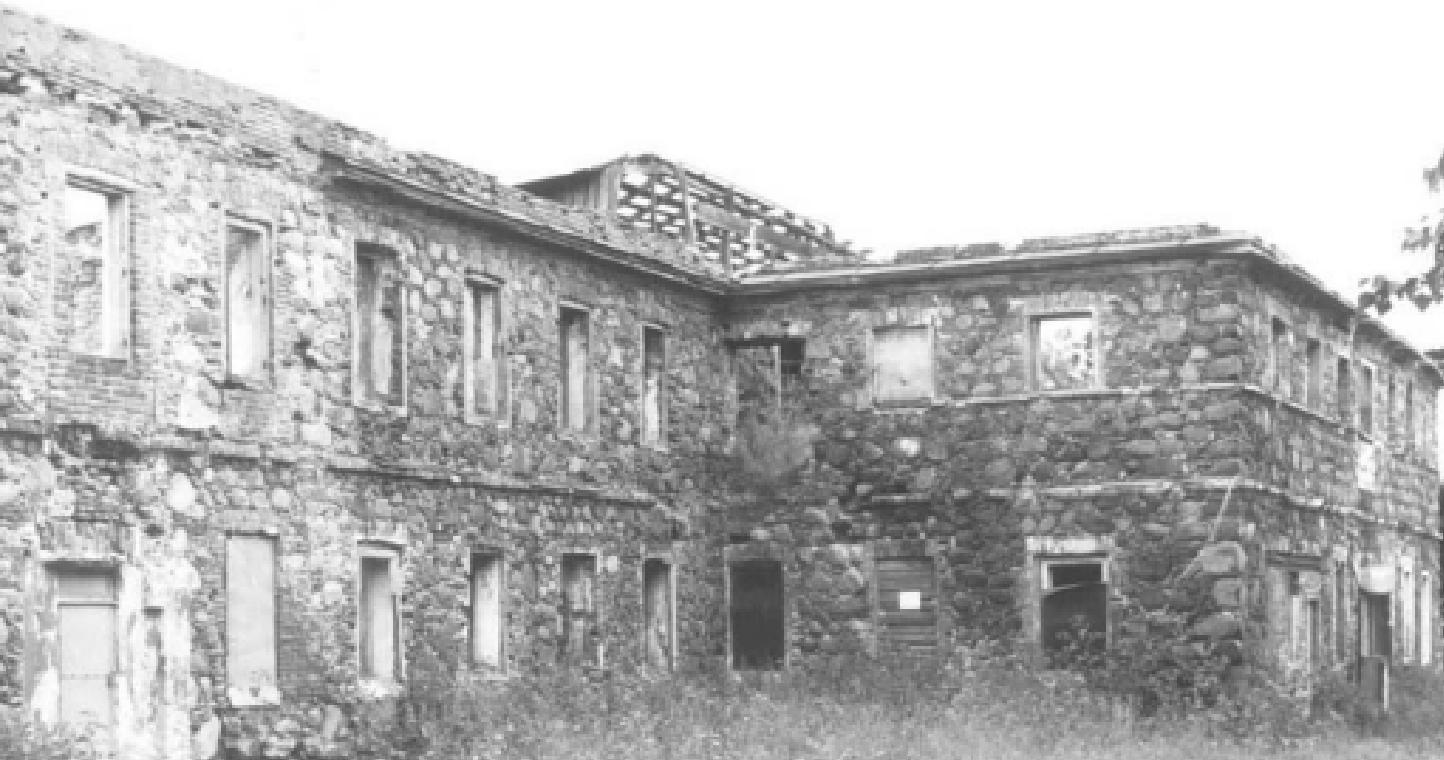
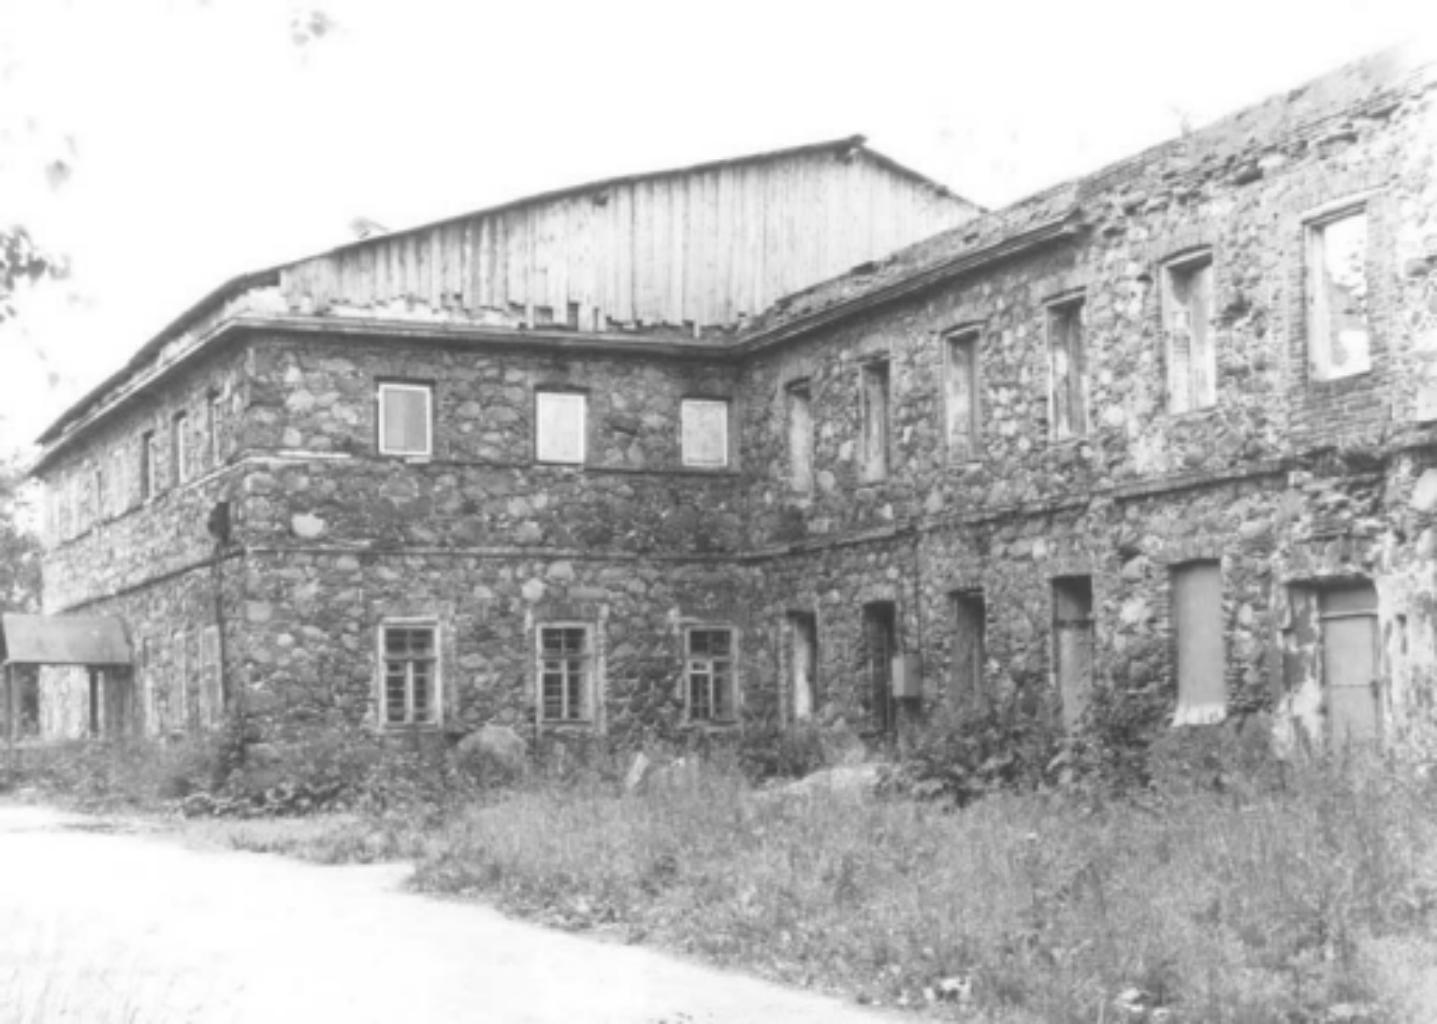
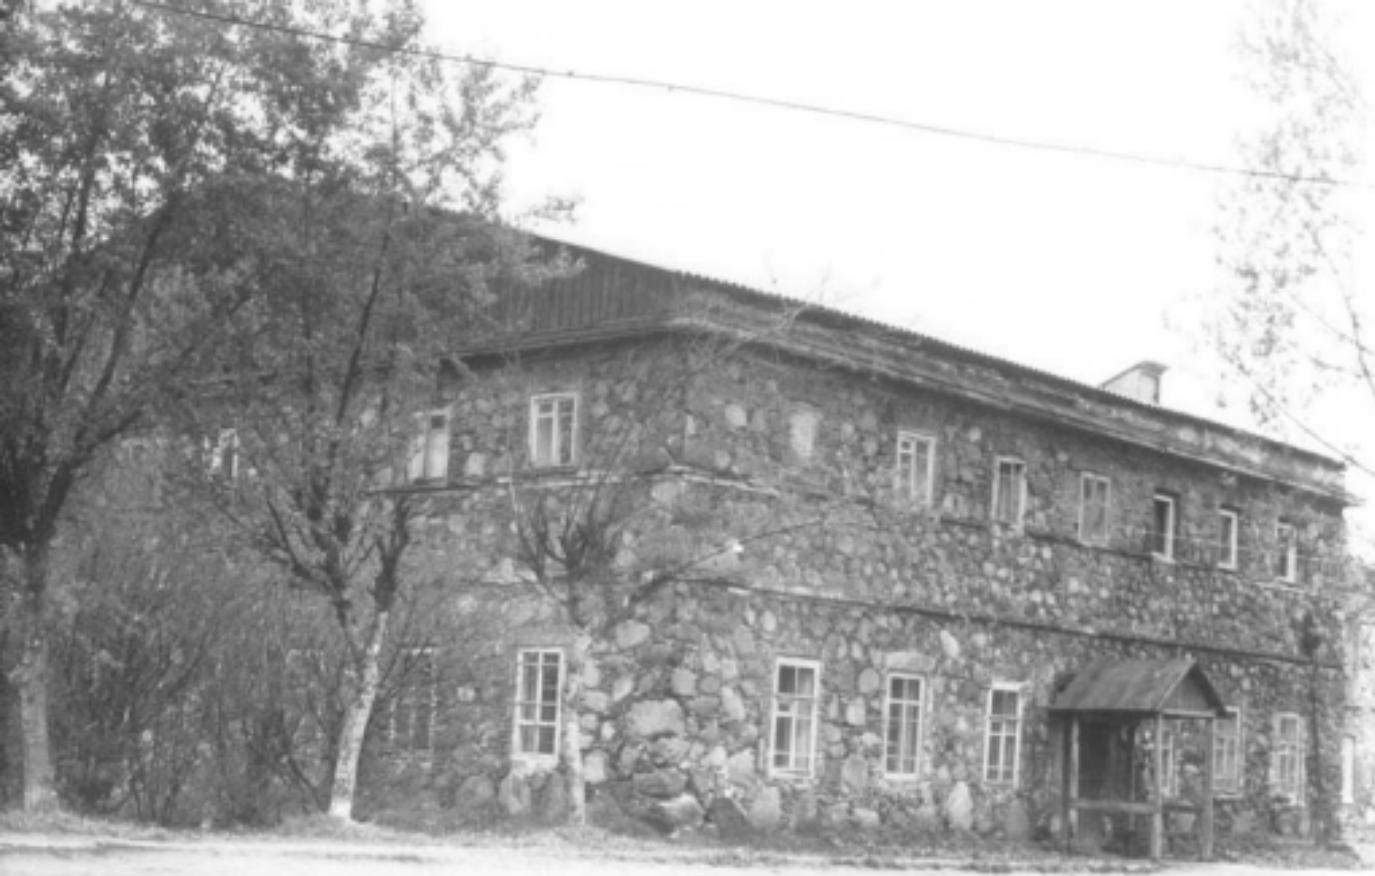
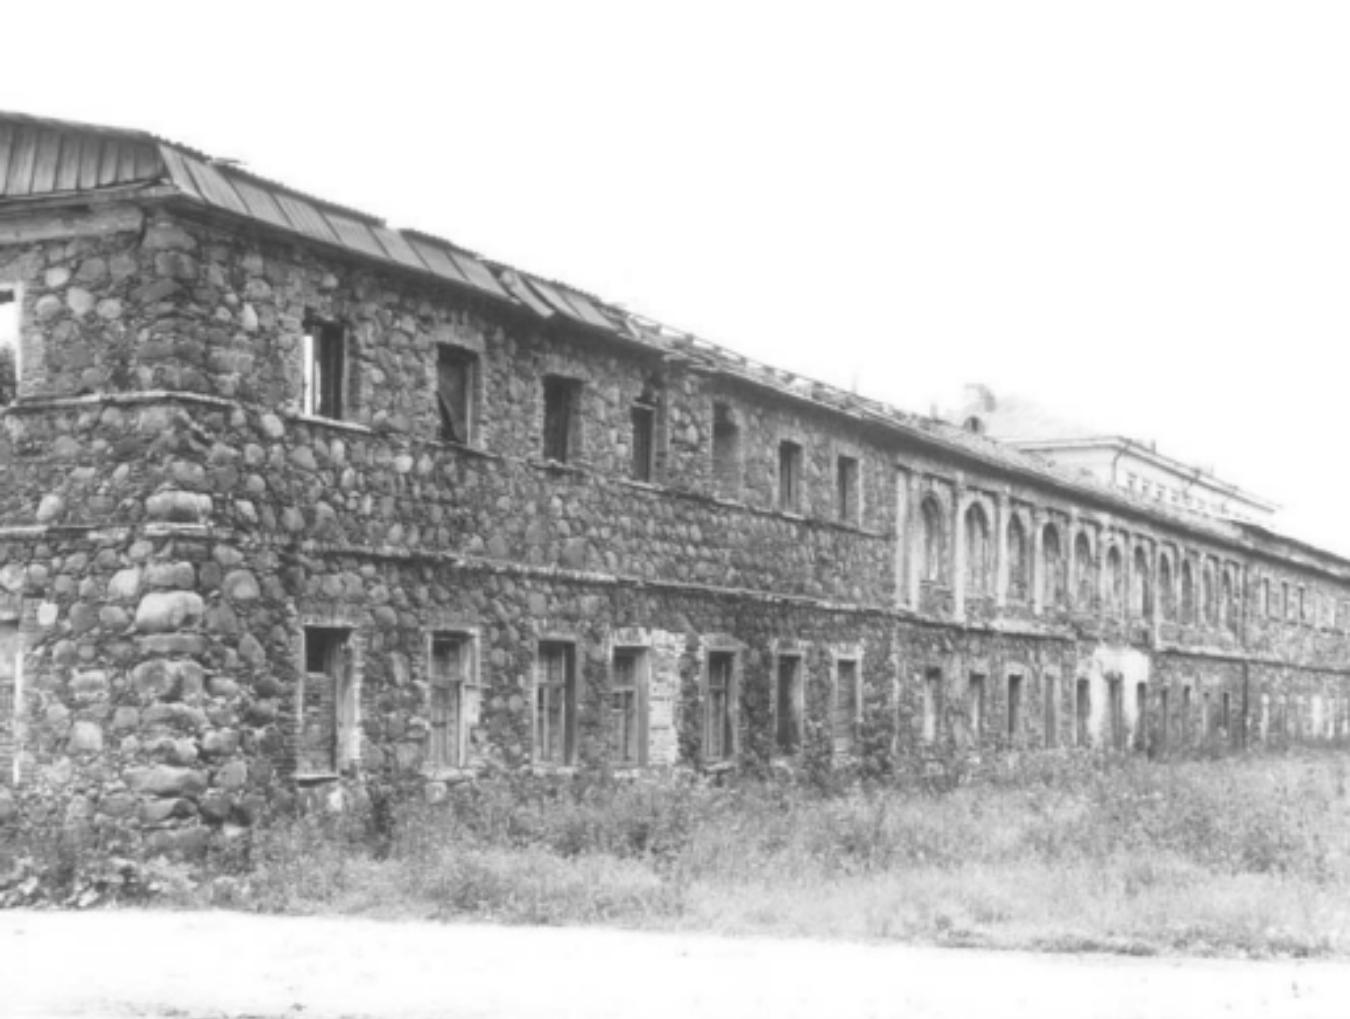
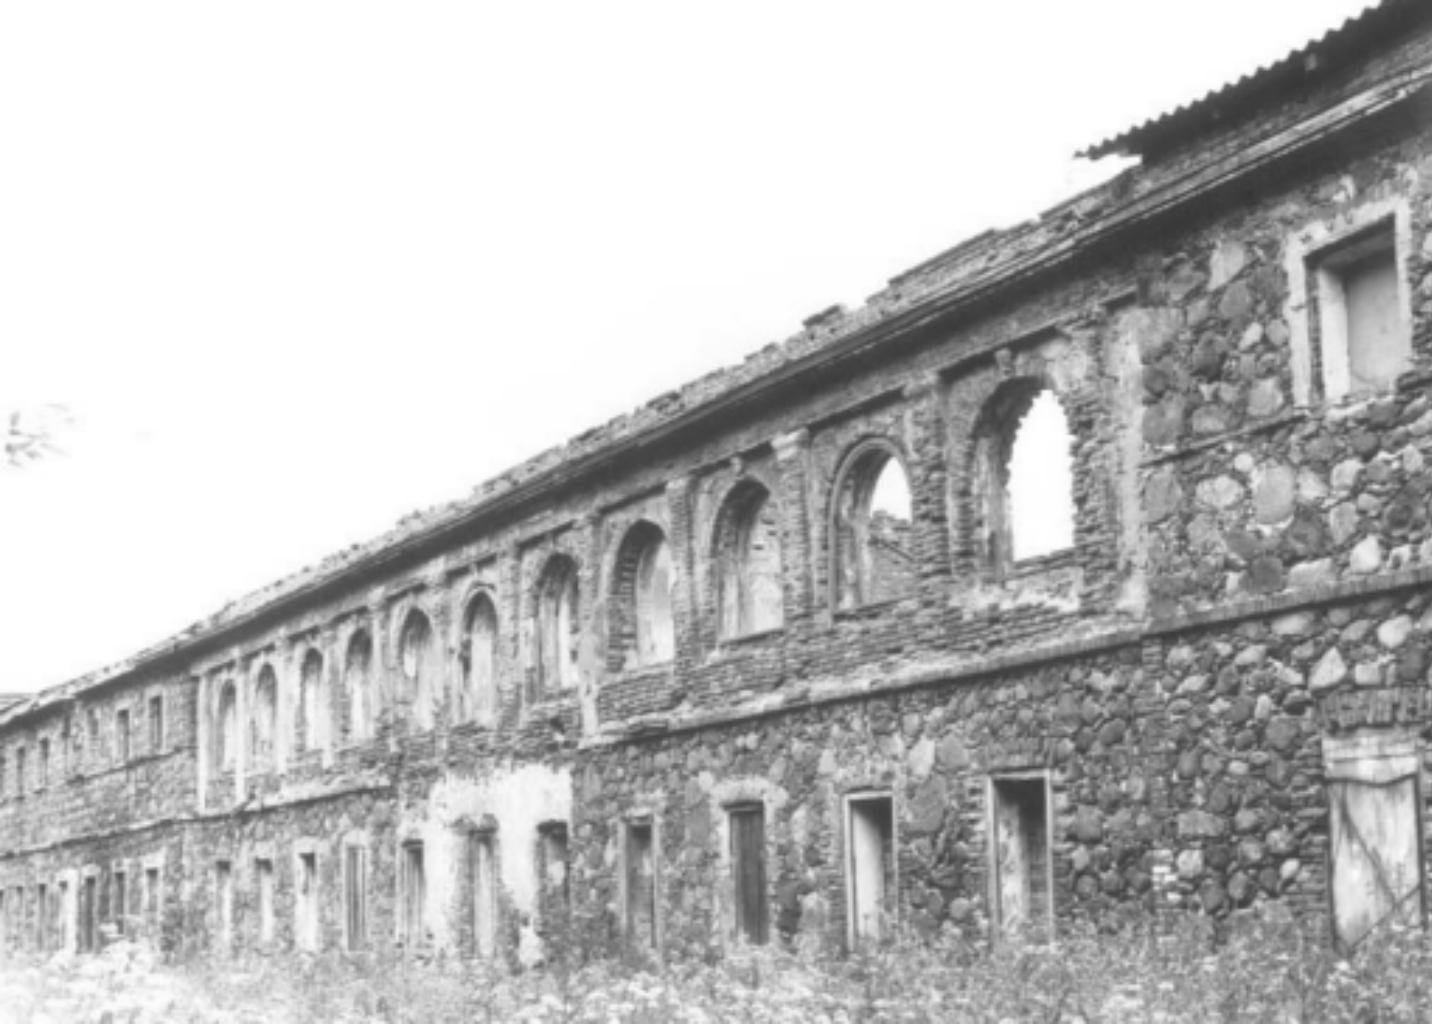
Центральная часть здания душирована. Воротные проемы на западном (две) и южном (один) фасадах, а также три восточных проема для них переделаны в окна. Утрачен первоначальный характер интерьера.

Представляет собой II-образное в плане здание. Имеет трехчастную объемно-пространственную композицию. Центральная часть двухэтажная, прямогольная в плане. С ваг и с севера и юга примыкают двухэтажные квадратные в плане флигели. Каждая часть имеет по одному отдельному входу с востока.

Здание построено на ленточном фундаменте. Стены сложены из бутылника и кирпича с защебеткой по каменностям раствором. Переяски сквозных проемов также выполнены из кирпича. Конструкция верхней I-го этажа флигелей сводчатая из кирпича на подкрученных арках, в центральной части (рунитирована) — плоская по балкам. Конструкции крыши — наслоненные стропила с обратной.

Все фасады флигелей прорезаны двумя рядами прямогольных окон. Окна первого этажа вытянуты по вертикали, окна второго меньше по размерам и почти квадратные. Центральный объем также имеет два ряда прямогольных окон, но окна второго ряда западного фасада имеют арочную форму, что придает всему фасаду парадность. Второй этаж центрального объема сложен из кирпича и содержит следы штукатурки. По горизонтали здание разделено двумя тягами, один между этажами, другим под окнами второго этажа флигелей. Стены здания не затянутурыны.

Внутренняя планировка сохранилась только в ячейке флигеле (центральная часть и северный флигель отгорел). Она представляет собой сквозной коридор (по оси восток-запад) с входными проемами, из них западный переделан в оконный. По обе стороны коридора спланированы разные по площади помещения, а из центральной части ведет лестница на второй этаж. Стены до сорудины высты с перекрытии маколиной краской.
