ПАСПОРТ

I. НАИМЕНОВАНИЕ ПАМЯТНИКА Архиерейский двор. Корпус Безымянный.

начало XVII века.

IV. АДРЕС (местонахождение) ПАМЯТНИКА Вологодская обл., г. Вологда.

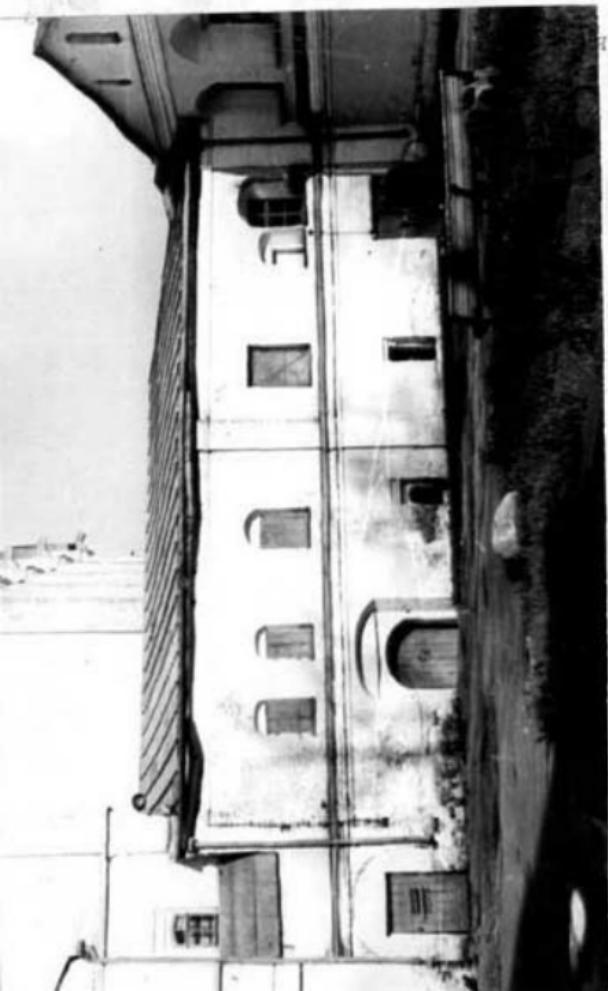
Безымянный коридор представляет собой двухэтажное кирпичное здание с двумя большими палатами, как на первом так и на втором этажах.

По южному фасаду на первом этаже имеется две двери, ведущие в палаты. На втором этаже - пять окон.

С севера корпус примыкает к стене архиерейского двора.

Вход на второй этаж осуществляется со стороны Экономического корпуса.
