П А С П О Р Т

I. НАИМЕНОВАНИЕ ПАМЯТНИКА Усадьба Ф.В.Машанова. Дом жилой (намен-

Бурятская ССР,

Усадьба Ф.В.Машанова. Дом жилой (каменный) . Вт. пол XIX в .

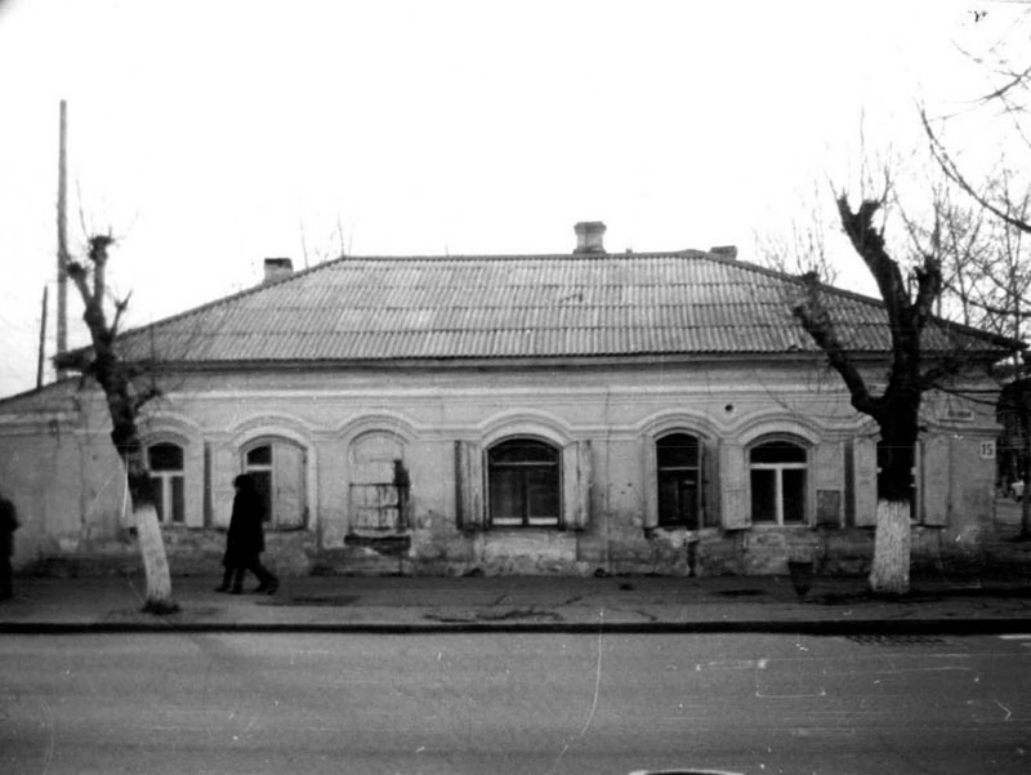
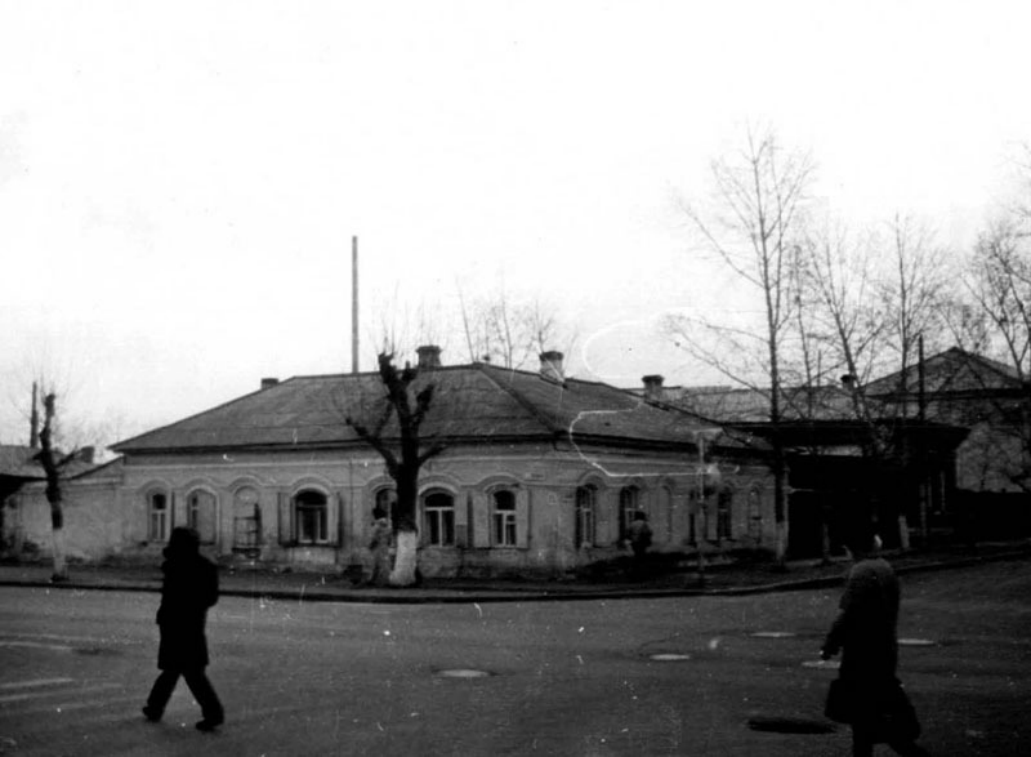
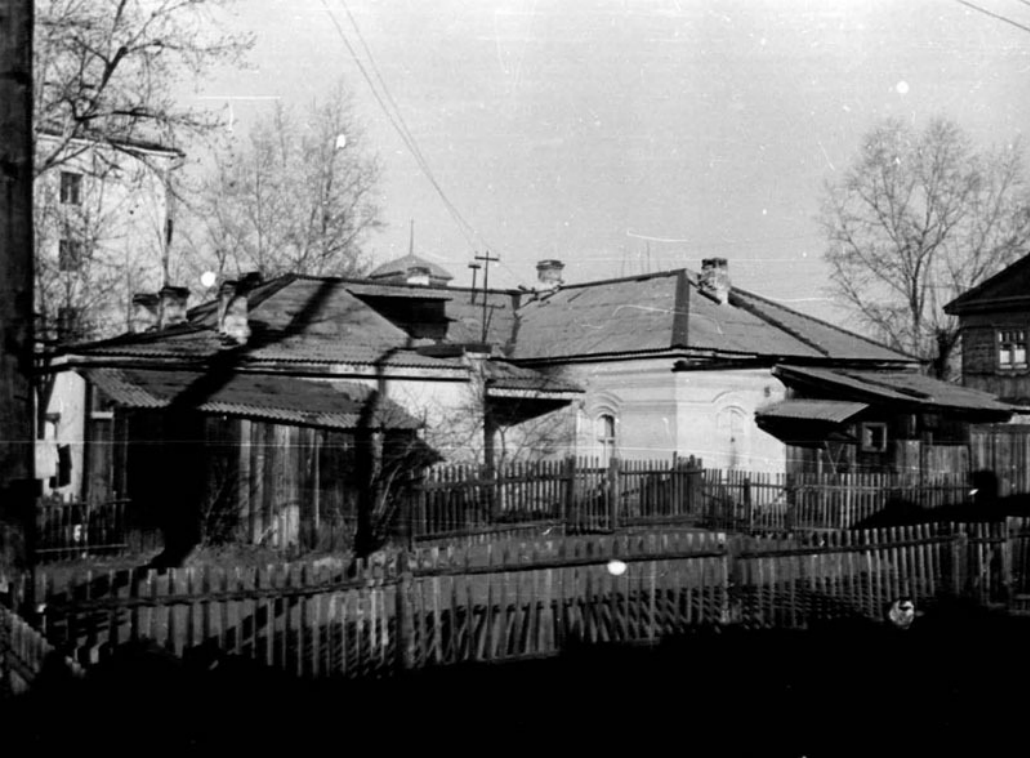
В основе объемного решения каменного одноэтажного жилого дома с Г-образное в плане сооружение под сложной кровлей с вальмами и ендовой. Северный шестисековой и восточный фасады каменного дома вынесены к красной линии улиц и участвуют в формировании фронта усадьбы по улицам Ленина и Свердлова. К торцевой стене восточной части южного фасада пристроены поздние дощатые сени. В центральной части южного фасада организован вход в жилой дом под односкатным навесом. И К юго-западной стороне здания пристроены дополнительные жилые помещения.

В верхней части окна декорированы массивным лучковым профилированным сандриком. Окна обрамлены выступающей кирпичной кладкой. Под небольшим выносом кровли расположен дощатый карниз. В верхней части стен фасадов проходит широкий профилированный гурт, нижняя часть имеет цоколь.
