П А С П О Р Т

I. НАИМЕНОВАНИЕ ПАМЯТНИКА Церковь Покрова Пресвятой Богородицы.

IV. АДРЕС (местонахождение) ПАМЯТНИКА Г. Астрахань, пл. Покровская, 5

УЧЕТНАЯ КАРТОЧКА

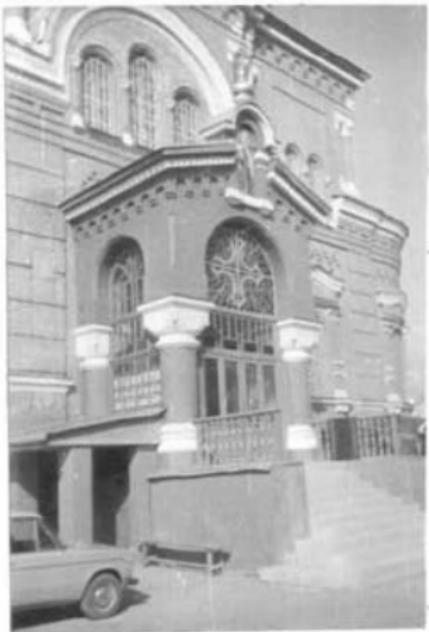
Фото или схематический план

Единственная в Астрахани, закрывавшаяся лишь недолго и дошедшая в прекрасной сохранности, русская православная культовая постройка, возведенная в формах эклектики с кирпичным декором.

Церковь состоит из квадратного в плане, увенчанного одноглавием основного четверика, к которому с востока примыкает пониженная трехчастная полукруглая апсида, а с запада — короткая, устроенная на ширину основного четверика и равная по высоте апсиде трапезная с папертью. У ее западного фасада, над которой возвышается высокая двухъярусная колокольня с шатровым покрытием, украшенным ложными слуховыми окнами и увенчанная главкой с крестом.
