ПАСПОРТ

- I. Наименование памятника - Знаменская церковь с *привокзальной*
- II. Типологическая принадлежность - памятник архитектуры
- III. Датировка памятника - 1808 год

- IV. Адрес /местонахождение/ памятника - Ивановская область,  
 Фурмановский район, село Жуково
- V. Характер современного использования - склад зерна  
 Дуляпинского совхоза

## УЧЕТНАЯ КАРТОЧКА

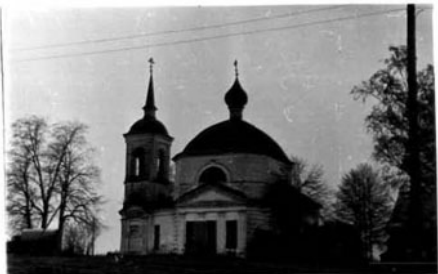
Фото или схематический план

Общая композиция церкви строго симметрична относительно оси запад-восток. В композиции памятника доминирует массивный объем восьмерика холодного храма, завершенный столь же массивным куполом и луковичной главой на тонкой восьмигранной "шее".

Стол/колокольни завершен невысоким шпилем. Церковь кирпичная. Оригинальный образец сельской церкви, являющейся провинциальной редакцией центрального храма, усложненного ярусной колокольней.
