П А С П О Р Т

Мемориал - захоронение

УЧЕТНАЯ КАРТОЧКА

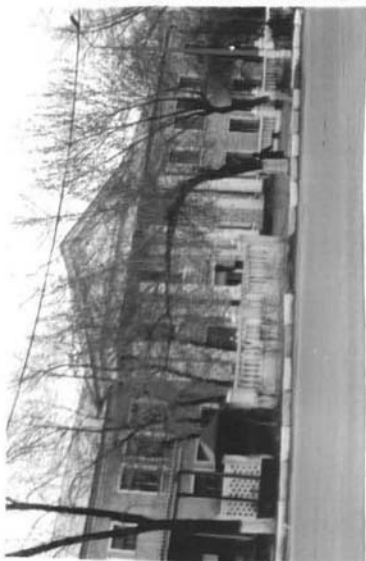
Фото или схематический план

Краткое описание
 Построено с отступом от красной линии в глубину уч-ка, прямоугол. в плане, 2-этажн., под 4-хскатной крышей. Фасады завершены ступенчатым карнизом. В центре гл. фасада 2-этажный 4-хколонный портик с имитированными коринфскими капителями. На фронтоне карниз с модульонами. Стены портика рустованы и закреплены пилястрами, располод. по оси колонн. Гл. вход с козырьком на кронштейнах. Прямоугольные окна гл. фас. обрамлены наличниками, под ними полочки на кронштейнах. На северном фас. сохранен тот же композиционный ритм, что и на главном фас. В центре его большие окна, на 2-ом этаже частично заложённые. В центре западного фас. выступает лестничная клетка с дверью и окном на 2-ом эт. Вост. фасад закрыт поздней пристройкой. Планировка - коридорная, в центре холл и актёрный зал. Стены кирпичные, размеры в плане 49.0 x 17.0 м.

Образец специального учебного заведения, построенного в историческом центре Старого Оскола с использованием неоклассических приемов советской архитектуры 40-х - 50-х годов.
